## SKÓLABRAUT - VARMÁRSKÓLI

Innivist og loftgæði

12.06.2019

1831-081-SKA-001-V01

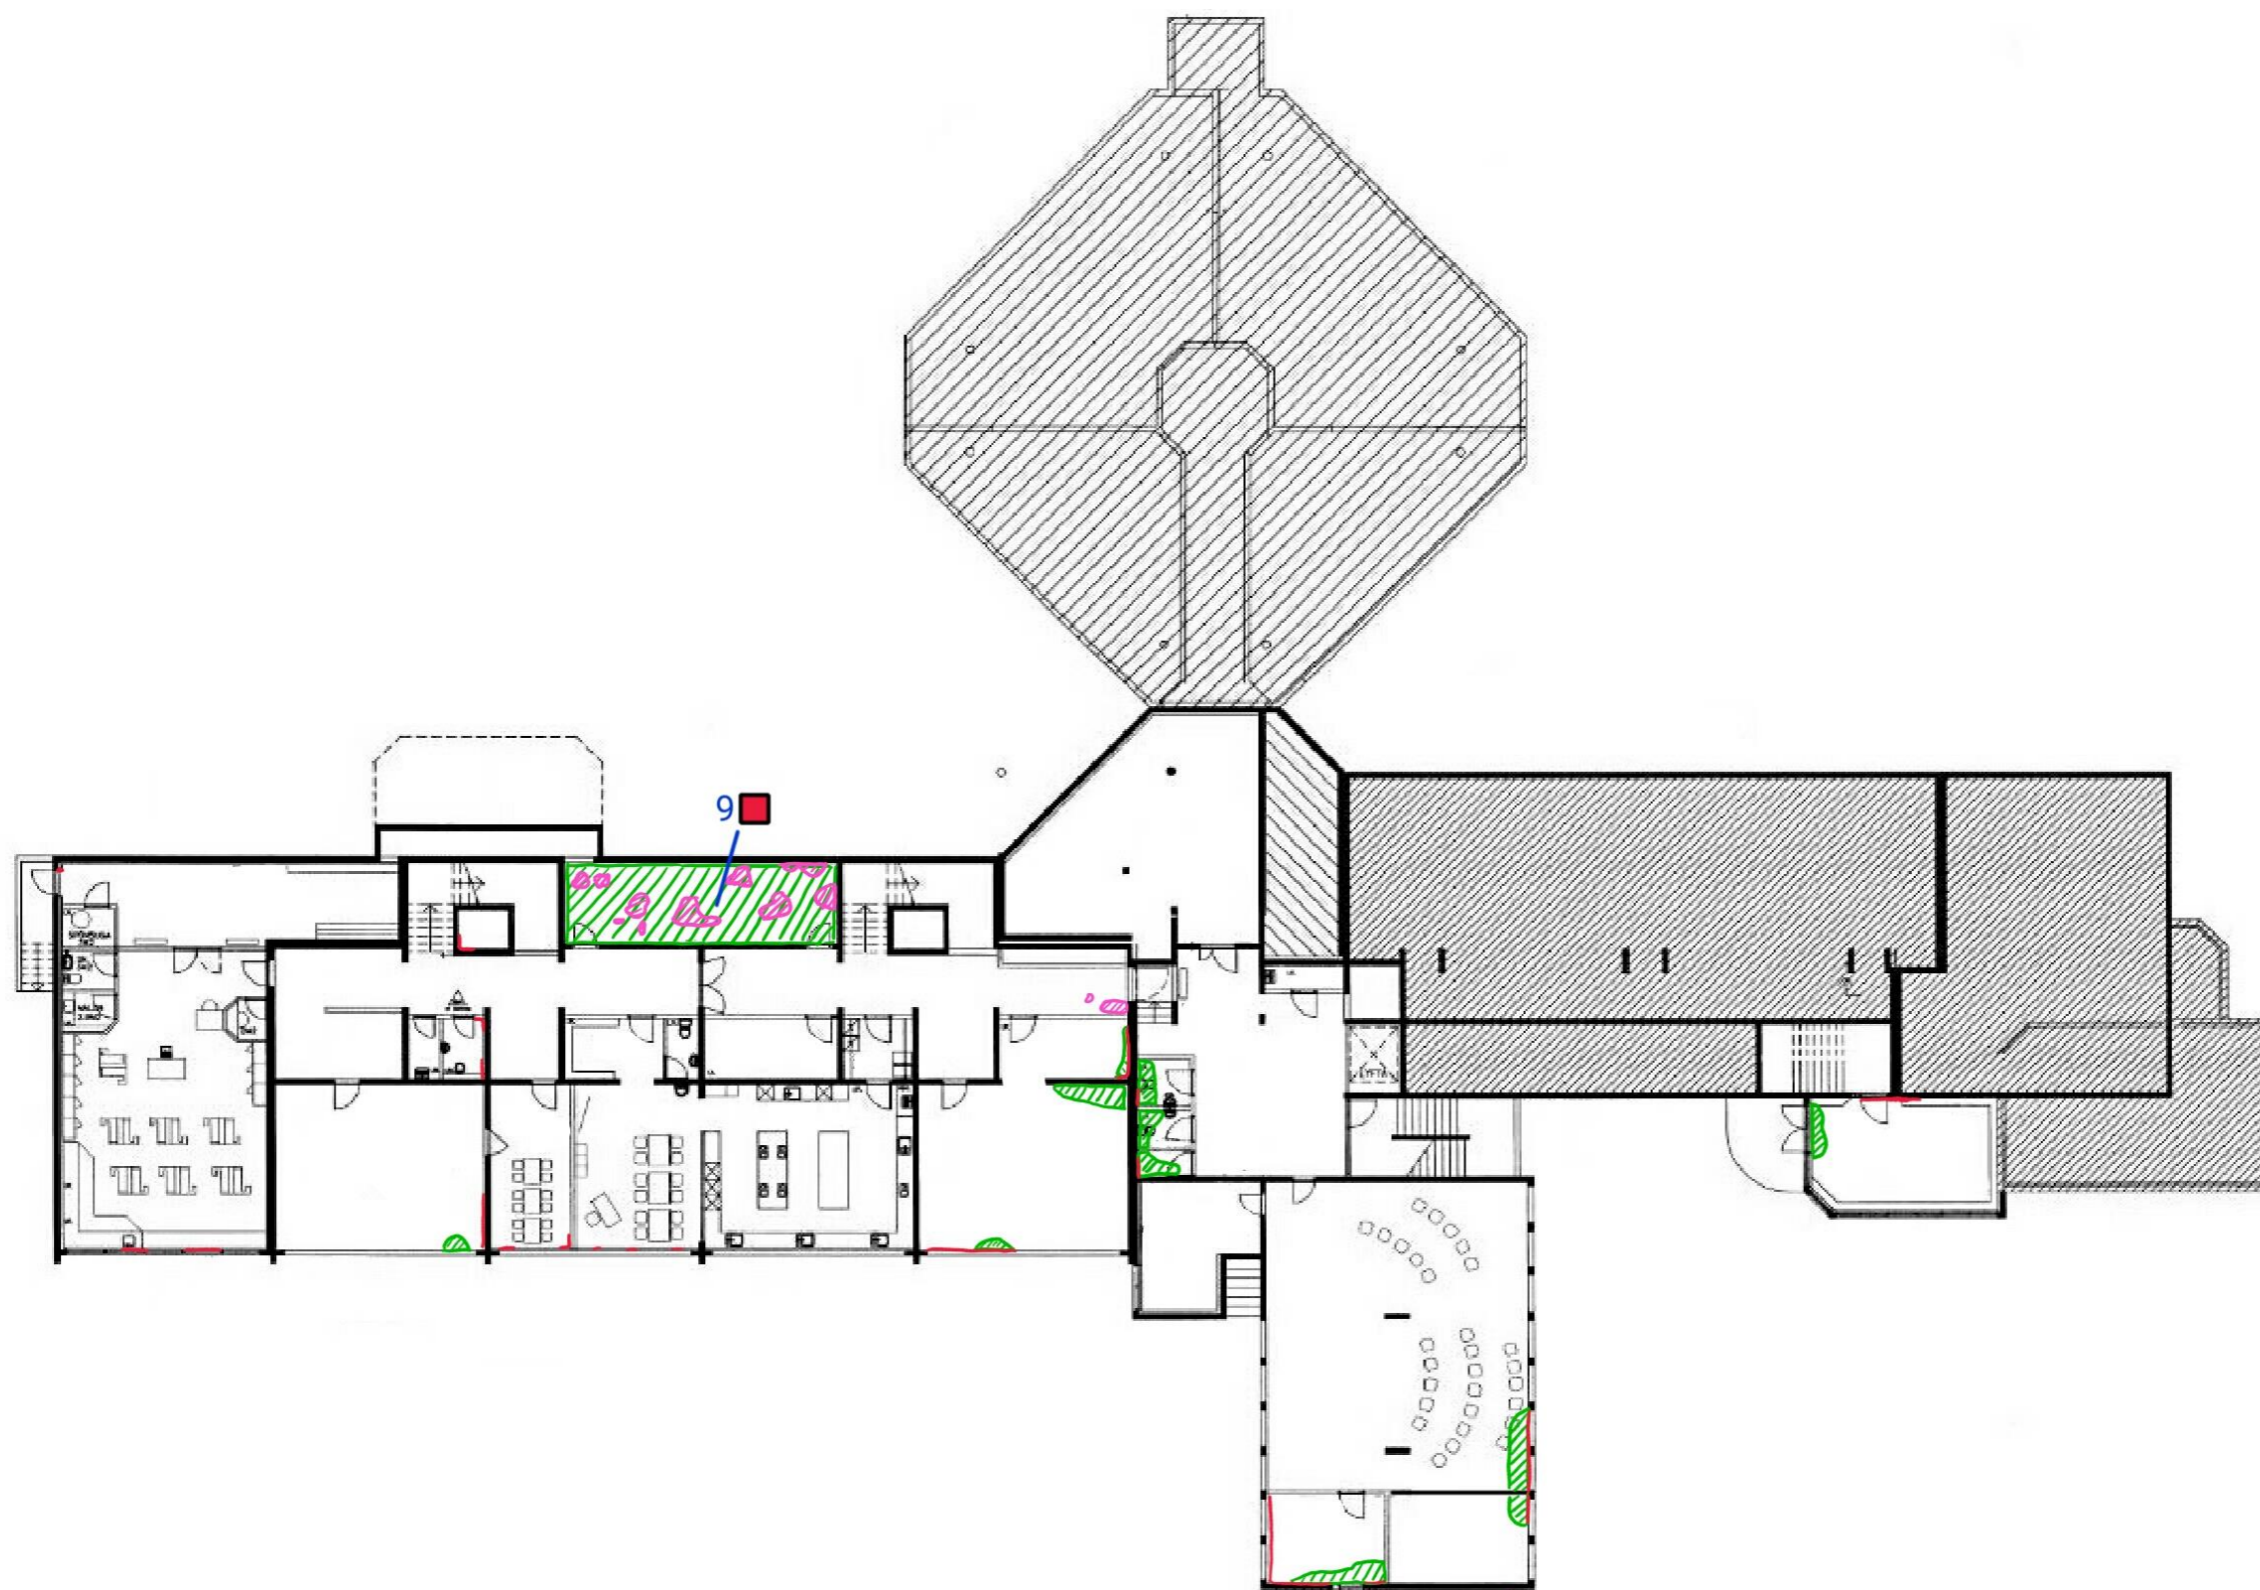
MYND 1: Yngri deild - grunnmynd kjallara – rakaumferki og sýnatökustaðir merktir inn á teikningu.

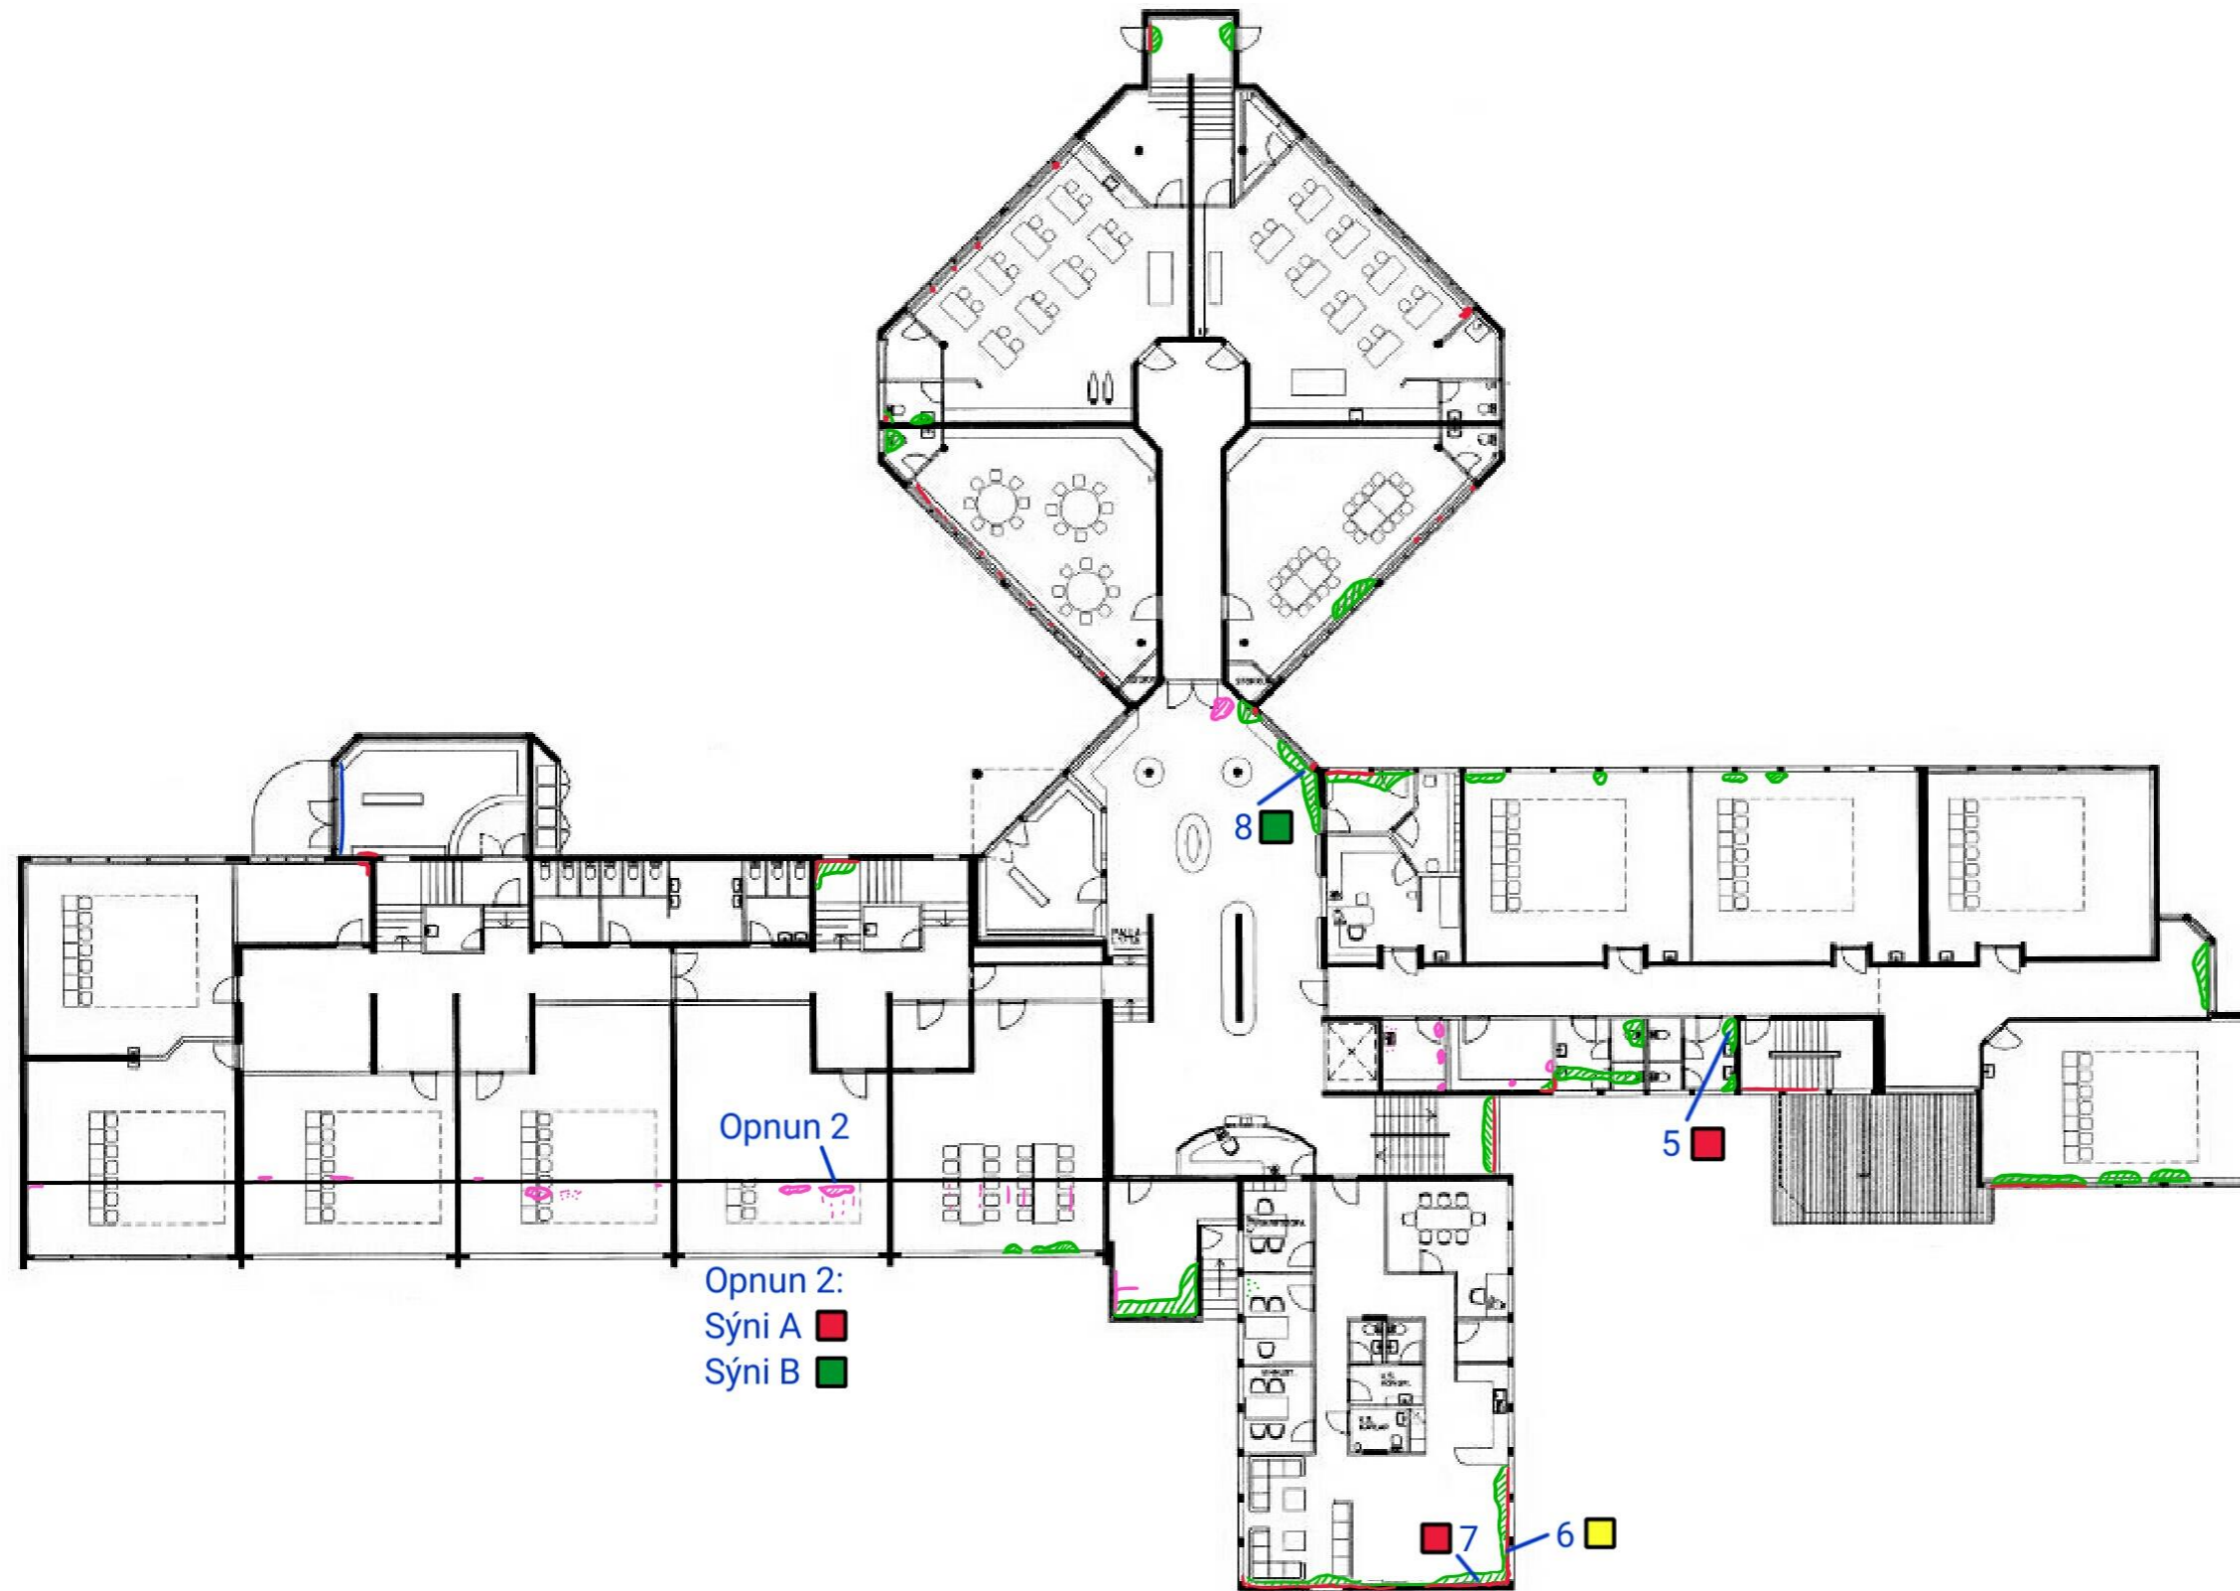
**MYND 2:** Yngri deild - grunnmynd 1.hæðar – rakaummerki og sýnatökustaðir merktir inn á teikningu.

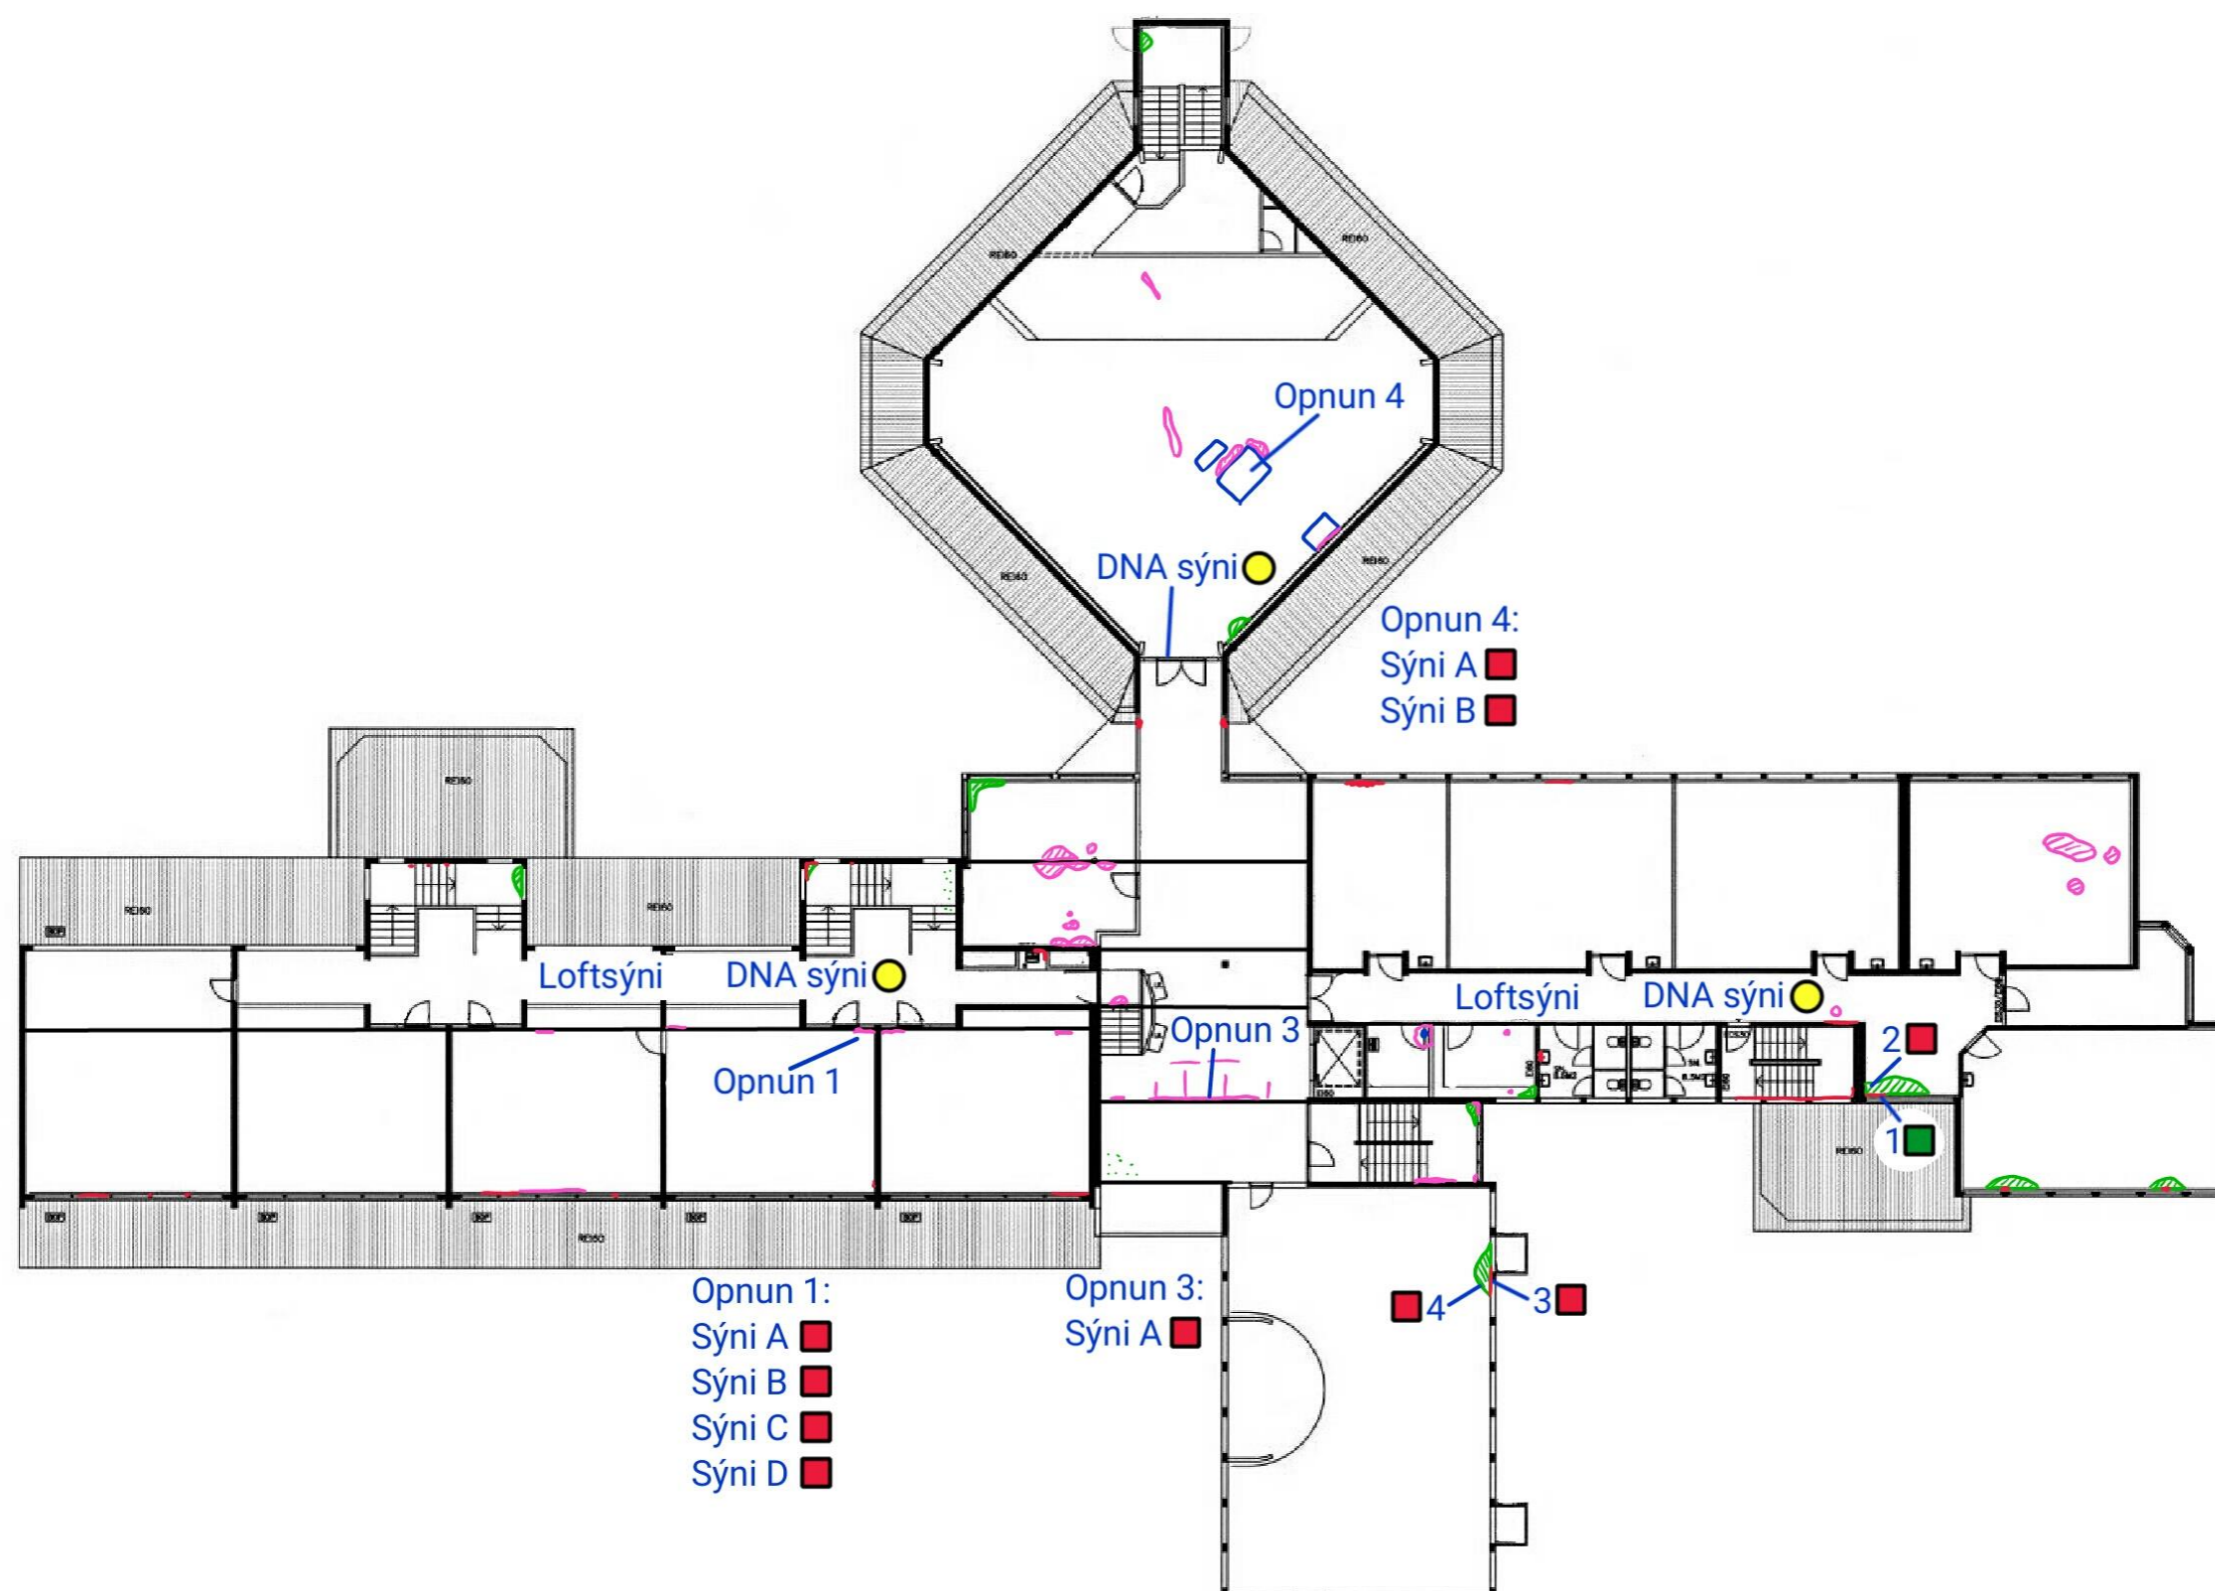
MYND 3: Yngri deild - grunnmynd 2.hæðar – rakaummerki og sýnatökustaðir merktir inn á teikningu.

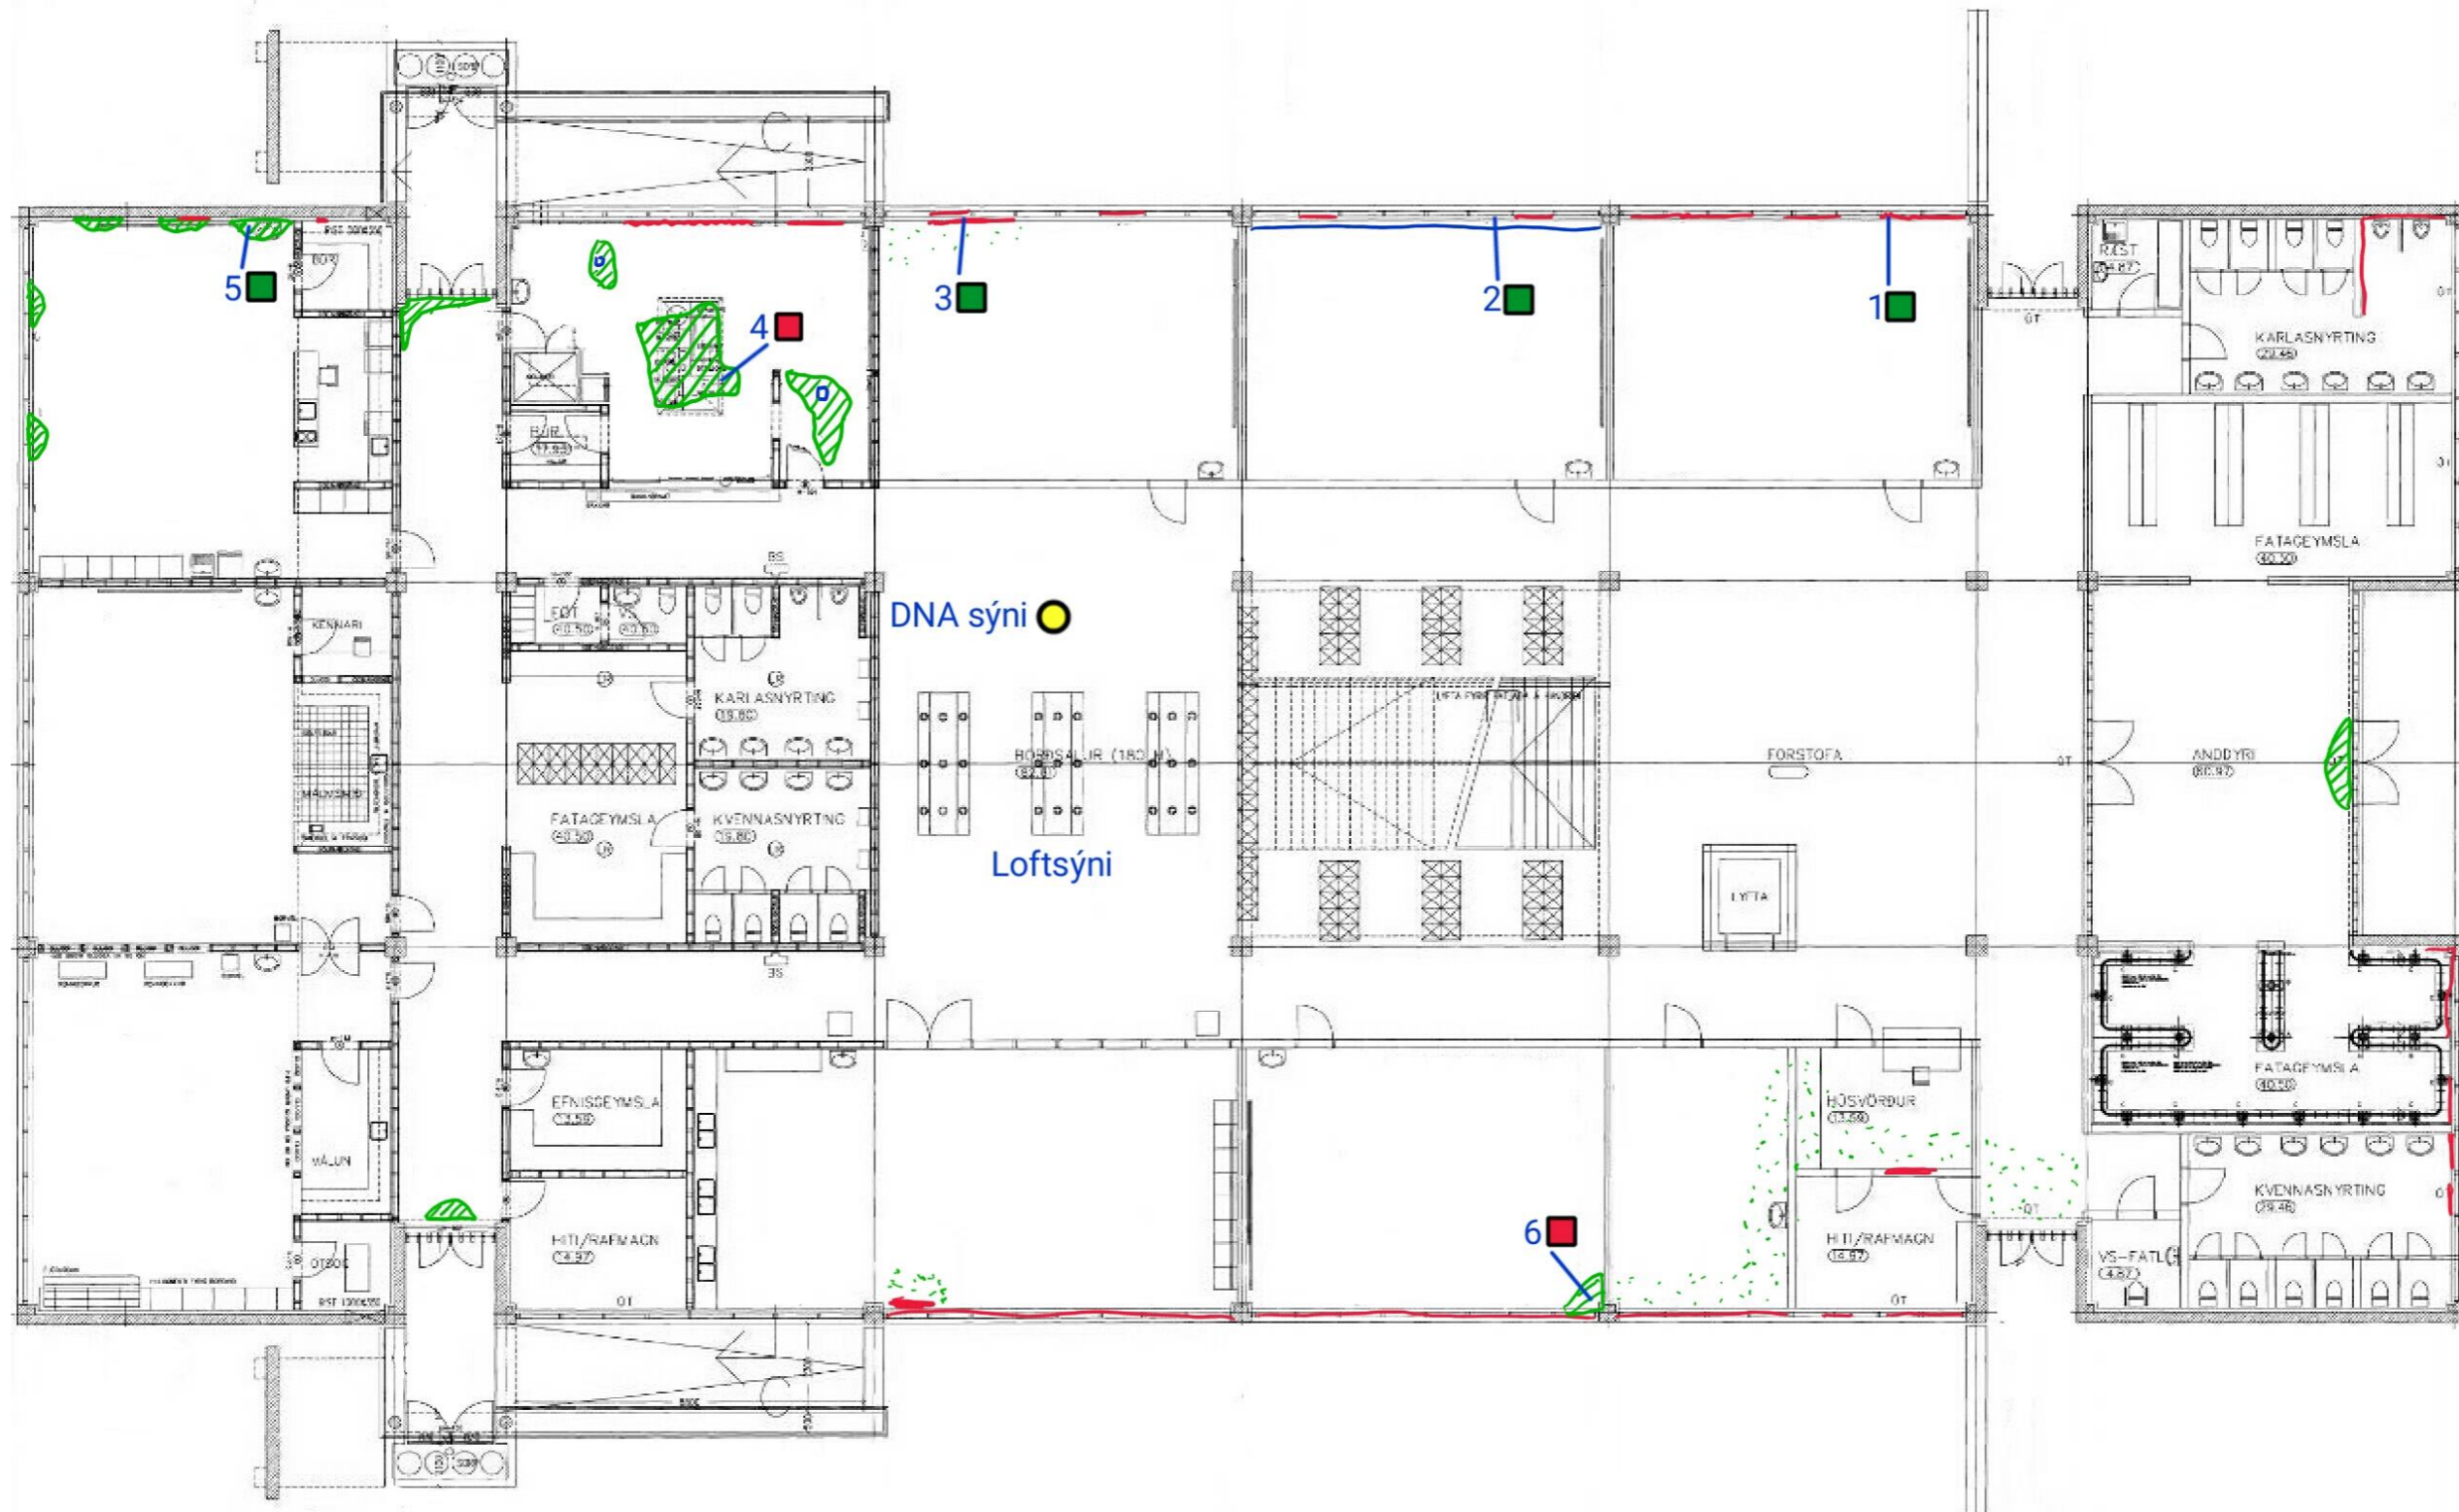
MYND 4: Eldri deild - grunnmynd 1.hæðar – rakaummerki og sýnatökustaðir merktir inn á teikningu.

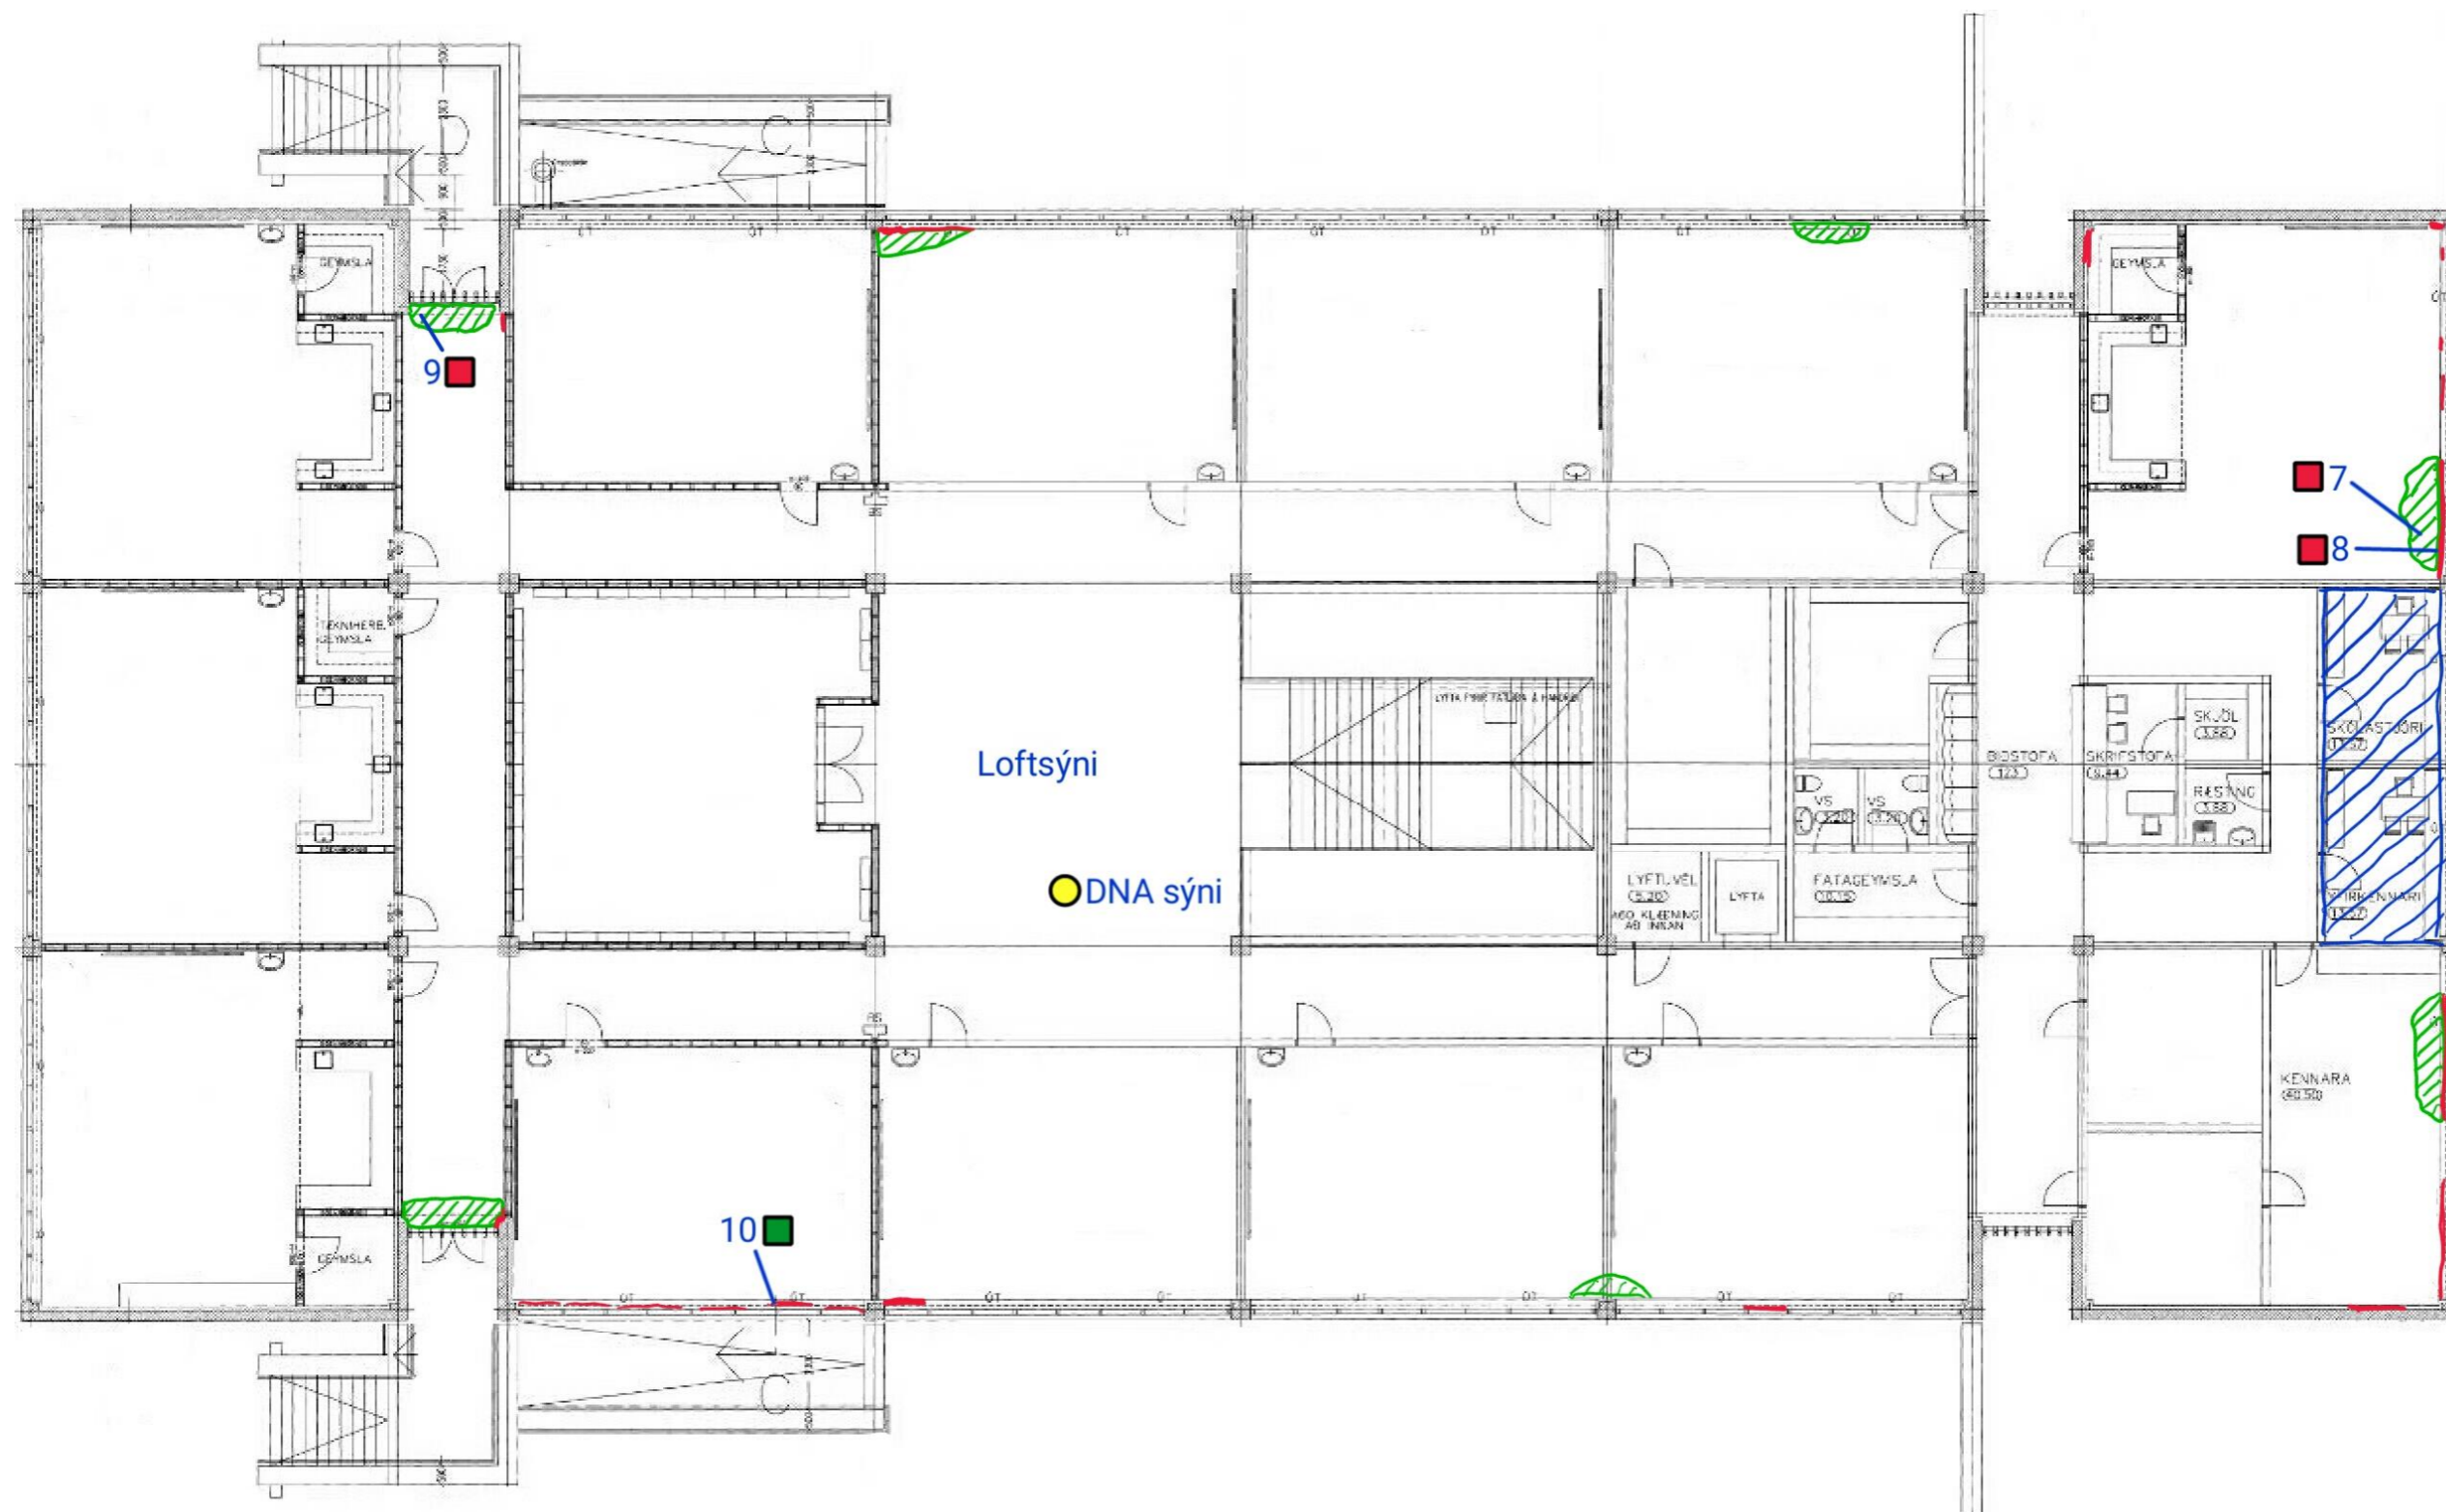
MYND 5: Eldri deild - grunnmynd 2.hæðar – rakaumnerki og sýnatökustaðir merktir inn á teikningu.

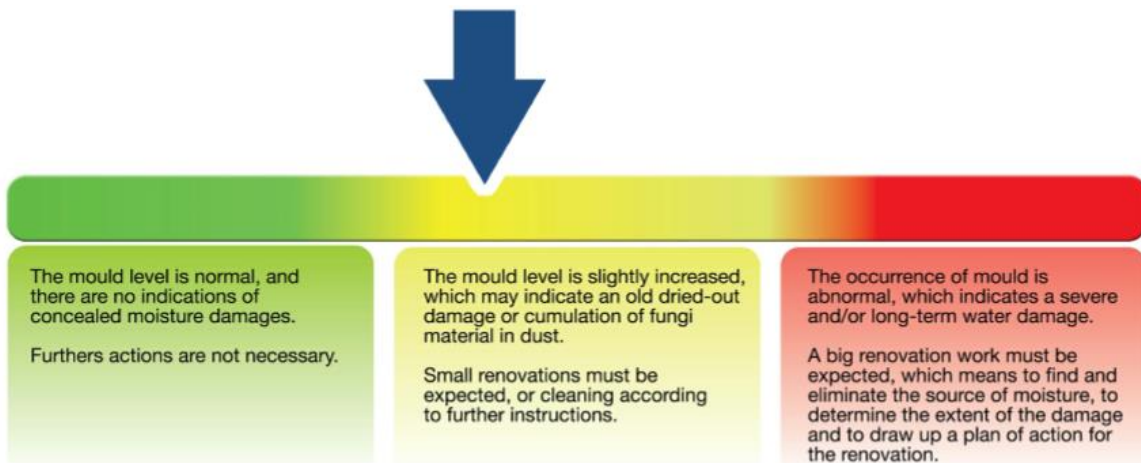
**MYND 34:** Yngri deild- 2.hæð, norðvesturálma. Samanteknar niðurstöður DNA stroksýnis úr uppsöfnuðu ryki af dyrakarmi.

Sýnið er tekið ofan af dyrakarmi. Niðurstöður gefa til kynna einhverja hækkun á rakasæknum örverum í rykinu borið saman við það sem má reikna með í þurru, hreinu, óskemmdu húsnæði. Þegar tegundasamsetning er skoðuð þá er styrkur tegunda sem eru einkennandi fyrir rakaskemmdir aðeins í hækkuðu magni. Tilfni er til þess að kanna betur hvort að rakaskemmdir séu til staðar, staðsetja þær og meta umfang. Í framhaldi að leggja til tillögur að úrbótum ef þörf er á.

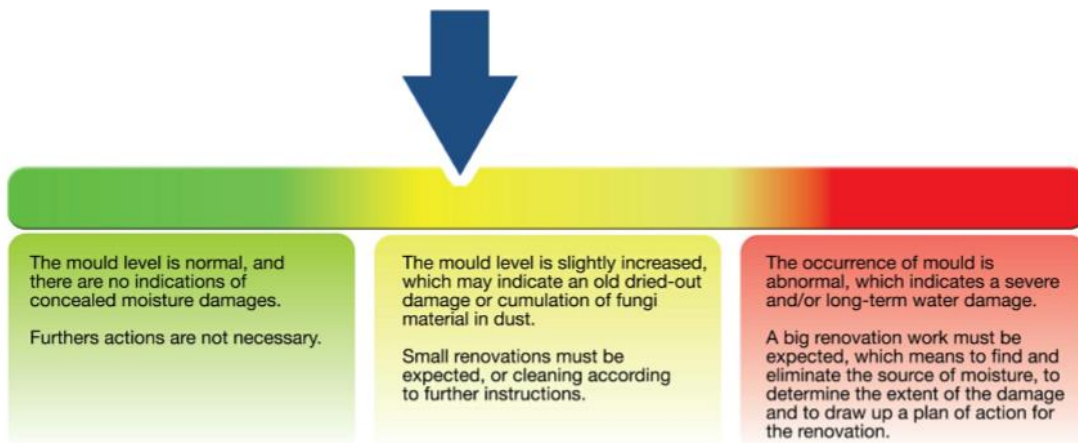
**MYND 35:** Yngri deild – 2.hæð, norðausturálma. Samanteknar niðurstöður DNA stroksýnis úr uppsöfnuðu ryki af dyrakarmi.

Sýnið er tekið ofan af dyrakarmi. Niðurstöður gefa til kynna einhverja hækkun á örverum í rykinu borið saman við það sem má reikna með í þurru, hreinu, óskemmdu húsnæði. Þegar tegundasamsetning er skoðuð þá er styrkur tegunda sem eru einkennandi fyrir rakaskemmdir aðeins í hækkuðu magni en þó eru tegundir sem geta tengst útilofti eða rakapéttingu meira áberandi. Tilfni er til þess að kanna betur hvort að rakaskemmdir séu til staðar, staðsetja þær og meta umfang. Í framhaldi að leggja til tillögur að úrbótum ef þörf er á.

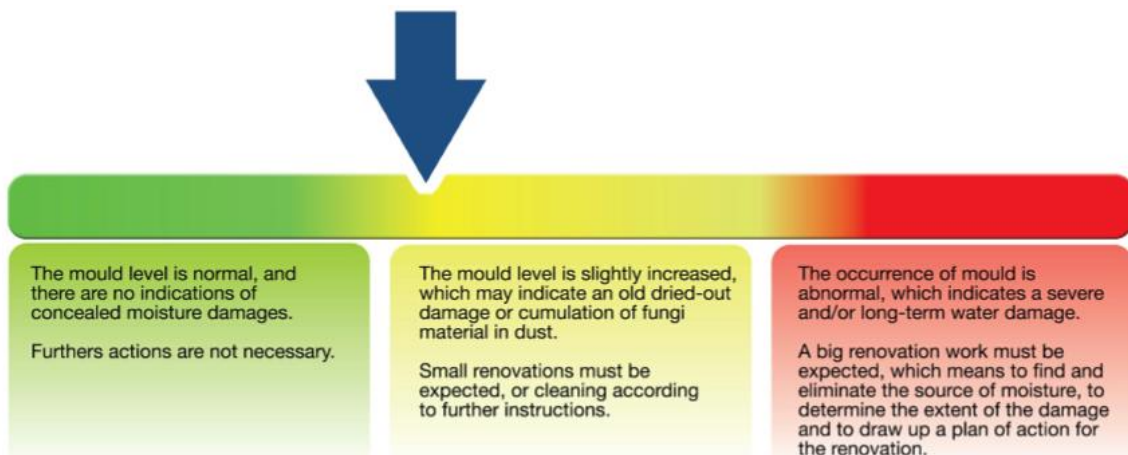
**MYND 36:** Yngri deild – 2.hæð, suðvesturálma. Samanteknar niðurstöður DNA stroksýnis úr uppsöfnuðu ryki af gluggakarmi í millivegg.

Sýnið er tekið úr gluggakarmi í millivegg. Niðurstöðurnar gefa til kynna einhverja hækkun á örverum í rykinu. Þegar tegundasamsetning er skoðuð þá er styrkur tegunda sem eru einkennandi fyrir rakaskemmdir aðeins í hækkuðu magni en þó eru tegundir sem geta tengst rakapéttingu meira áberandi í þessu sýni eða í herra hlutfalli en í öðrum sýnum úr skólanum.

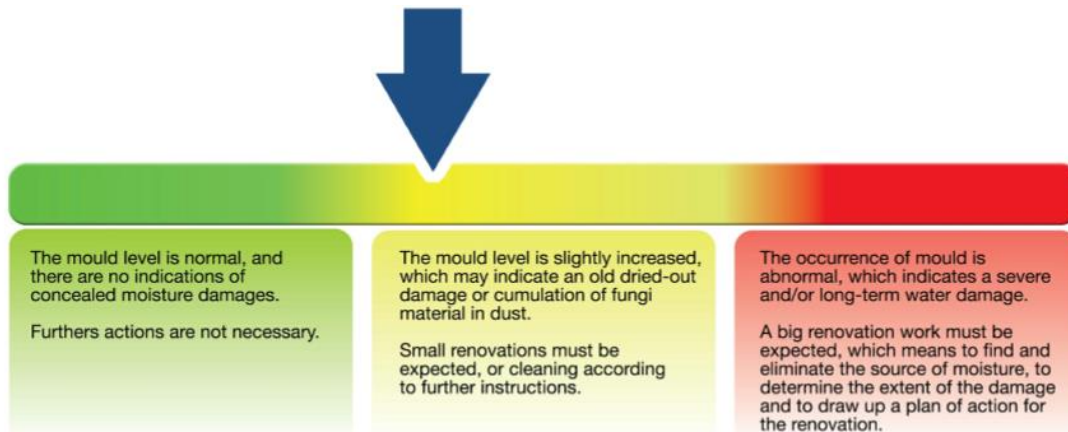
**MYND 37:** Eldri deild, neðri hæð. Samanteknar niðurstöður DNA stroksýnis úr uppsöfnuðu ryki af rafmagnstöflu.

Sýnið er tekið ofan af rafmagnstöflu í matsal. Niðurstöður gefa til kynna einhverja hækkun á örverum en þær tegundir sem einkenna rakaskemmdir eru ekki í miklu magni en aftur á móti eru áberandi tegundir sem eiga oftast uppruna utandyra. Vísbindingar eru um að á neðri hæð séu einhvers staðar staðbundnar eldri rakaskemmdir eða vatnstjón. Tegundasamsetning gefur tilefni til þess að kanna ástand undir dúk eða í léttum veggjum þar sem er grunur um raka, en styrkur þeirra er lágur.

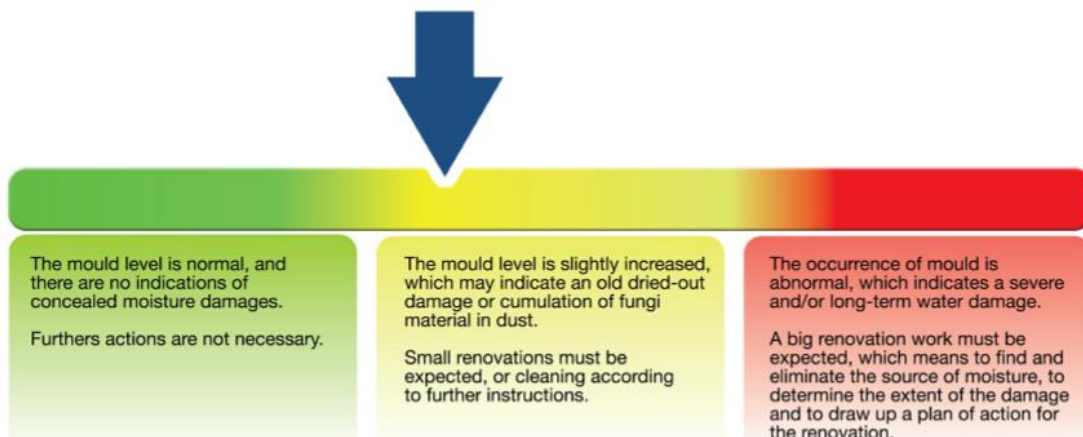
**MYND 38:** Eldri deild, efri hæð. Samanteknar niðurstöður DNA stroksýnis úr uppsöfnuðu ryki af handþurrkuboxi á gangi.

Sýnið er tekið ofan af handþurrkuboxi frammi á gangi við sal. Styrkur þeirra tegunda sem eru einkennandi fyrir rakaskemmdir er aðeins í hækkun magni umfram það sem má vænta í þurri, hreinni byggingu. Tilefni er til þess að kanna betur hvort að nýlegar eða eldri rakaskemmdir séu til staðar, staðsetja þær og meta umfang. Tegundasamsetning gefur tilefni til þess að skoða sérstaklega undir gólfefni. Í framhaldi að leggja til tillögur að úrbótum ef þörf er á.

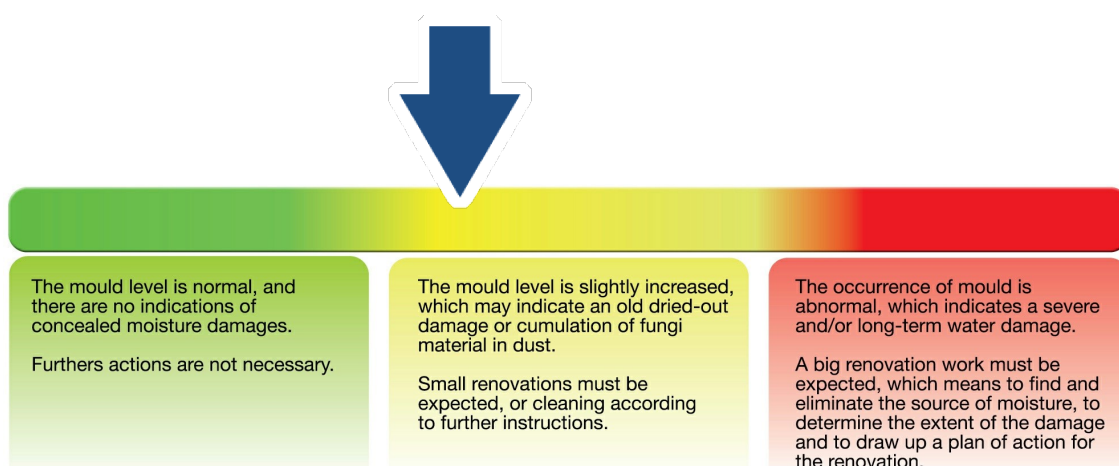
Based on the analysis results for the test made from Varmárskóli, eldri. ewfri haed. Ofan af handklaedboxi, Varmárskóli, Skólabraut, 270 Mosfellebaer, Iceland, our evaluation is that the rate of mould in the building is somehow above the normal, expected level for dry, clean and undamaged buildings. The presence of *Aspergillus* and *Penicillium* often observed in buildings with moisture and water damages is above normal level.

As a whole our evaluation is that the building is or has been moist, and that the residential zone is affected by microbiologic material.

We therefore recommend further testing in order to identify extent and cause of the observed occurrence of mould and moisture problems in the inspected areas. However, we would like to point out that the evaluation is merely based on the analysis results. As the results only form part of our evaluation basis, these results should always be compared to observations and moisture measurings on site, before drawing a final conclusion.

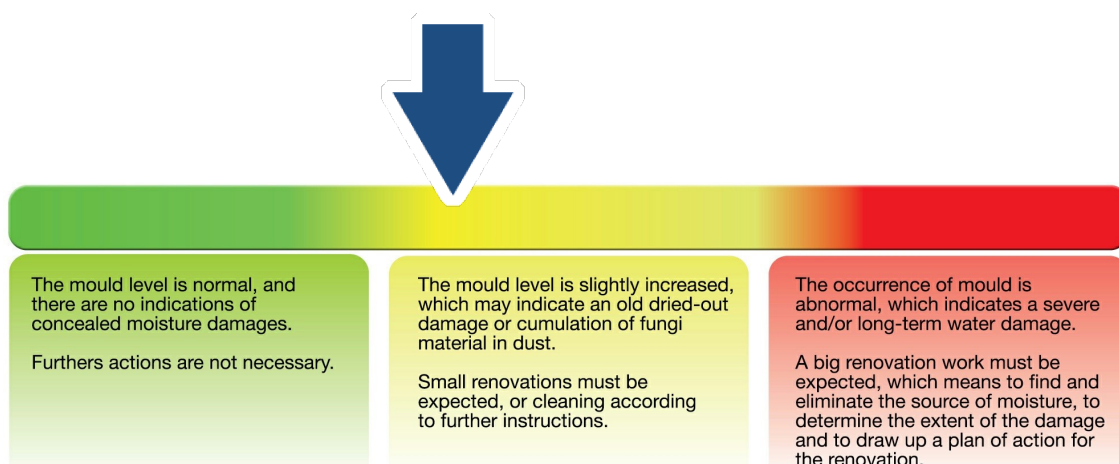
On the basis of the analysis results for the test made from Varmárskóli, eldri. Nedri haed. Ofan af rafmagnstoflu, Varmárskóli, Skólbraut, 270 Mosfellebaer, Iceland, our evaluation is that the rate of mould in the building is somehow above the normal, expected level for dry, clean and undamaged buildings. When looking at the mould species there are relatively few moisture damage indicators and a relatively big quantity of so-called outdoor mould, accumulating in dust. No occurrence of mould indicates that the indoor environment is effected by severe water damages. The few moisture damage indicators present in the test may be originating from small areas of condensation on walls, e.g. cold basement walls or from an old, small and dried up damage.
