## SKÓLABRAUT - VARMÁRSKÓLI

Innivist og loftgæði

12.06.2019

1831-081-SKA-001-V01

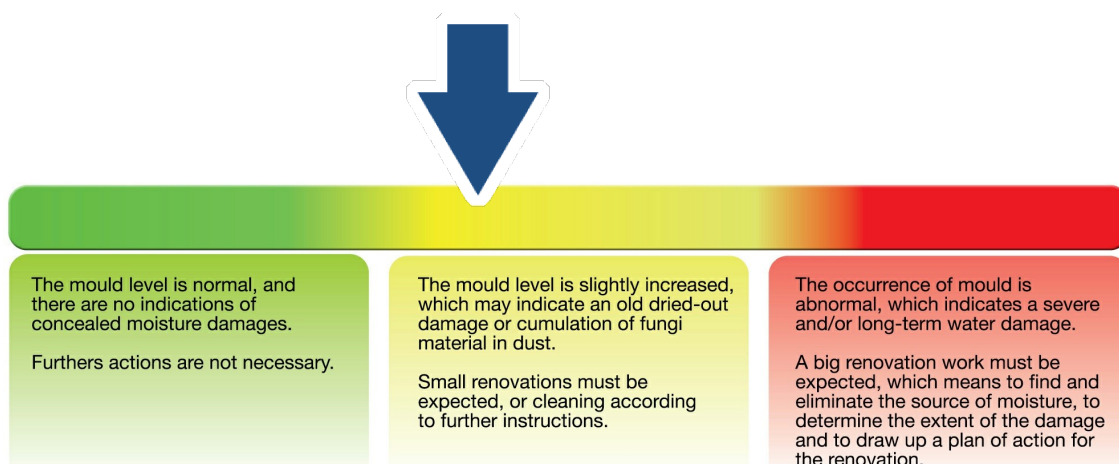
Based on the analysis results for the test made from Varmárskóli, yngri. Norduralma, midrymi. Ofan af dyrakarmi, Varmárskóli, Skólabraut, 270 Mosfellebaer, Iceland, our evaluation is that the rate of mould in the building is somehow above the normal, expected level for dry, clean and undamaged buildings. When looking at the composition of mould species there is no sign of a severe or long-lasting moisture damage. The slightly increased level of total mould is primarily attributed to accumulation in dust by outdoor species. However, there is an increased level of *Penicillium and Aspergillus*, which may originate from a small moisture damage with low moisture levels, as e.g. condensation on a thermal bridge.

We recommend to dry off horizontal surfaces and to vacuum with a HEPA filter. However, we would like to point out that the evaluation is merely based on the analysis results. As the results only form part of our evaluation basis, these results should always be compared to observations and moisture measurings on site, before drawing a final conclusion.

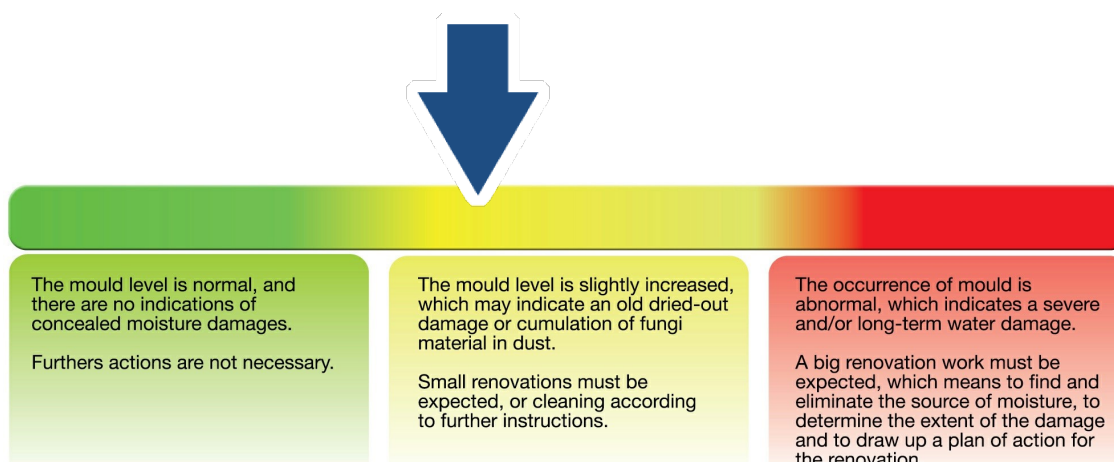
Based on the analysis results for the test made from Varmárskóli, yngri. Ausuralma. Ofan af dyrakarmi, Varmárskóli, Skólabraut, 270 Mosfellebaer, Iceland, our evaluation is that the rate of mould in the building is somehow above the normal, expected level for dry, clean and undamaged buildings. When looking at the composition of mould species there is no sign of a severe or long-lasting moisture damage. The slightly increased level of total mould is primarily attributed to accumulation in dust by outdoor species.

We recommend to dry off horizontal surfaces and to vacuum with a HEPA filter. However, we would like to point out that the evaluation is merely based on the analysis results. As the results only form part of our evaluation basis, these results should always be compared to observations and moisture measurings on site, before drawing a final conclusion.

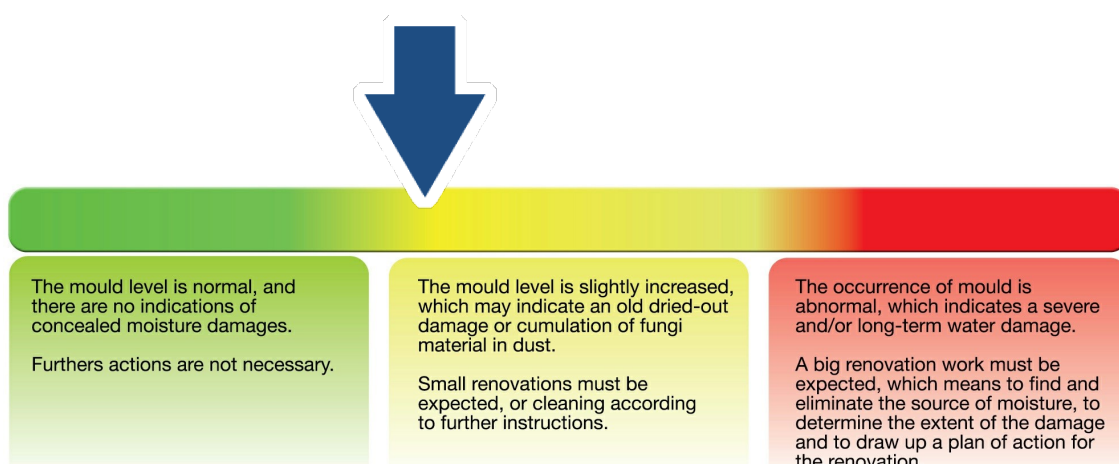
Based on the analysis results for the test made from Varmárskóli, yngri. Vesturalma 2. hæd. Ur glugga, Varmárskóli, Skólabraut, 270 Mosfellebaer, Iceland, our evaluation is that the rate of mould in the building is somehow above the normal, expected level for dry, clean and undamaged buildings. When looking at the composition of mould species there is no sign of a severe or long-lasting moisture damage. The slightly increased level of total mould is primarily attributed to accumulation in dust by outdoor species.

We recommend to dry off horizontal surfaces and to vacuum with a HEPA filter. However, we would like to point out that the evaluation is merely based on the analysis results. As the results only form part of our evaluation basis, these results should always be compared to observations and moisture measurements on site, before drawing a final conclusion.
