ÍÞRÓTTAMIÐSTÖÐIN AÐ VARMÁ

Innivist og loftgæði

28.08.2020

Íþróttamiðstöðin að Varmá – rakaskimun

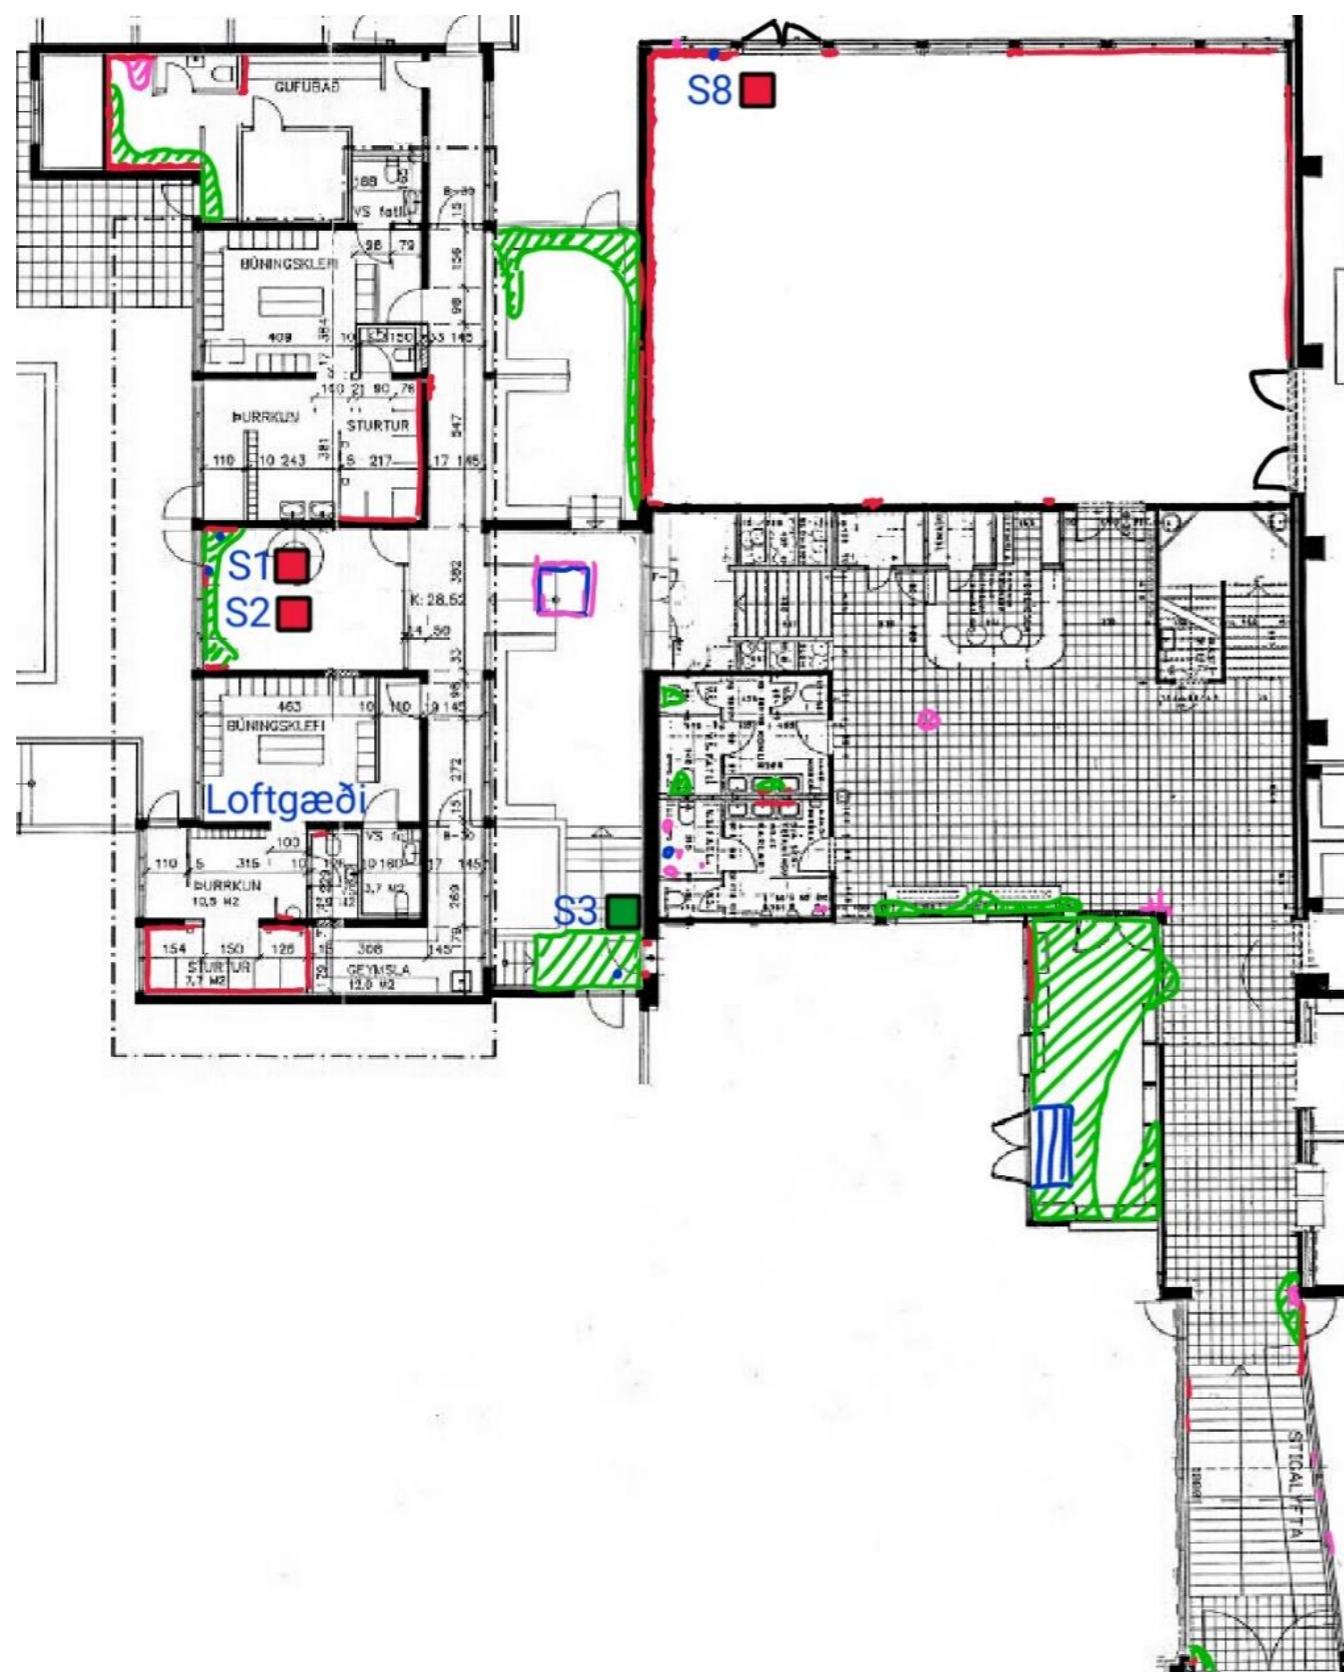
MYND 1: Sundlaug og móttaka, 1.hæð – rakaummerki og sýnatökustaðir merktir inn á teikningu.

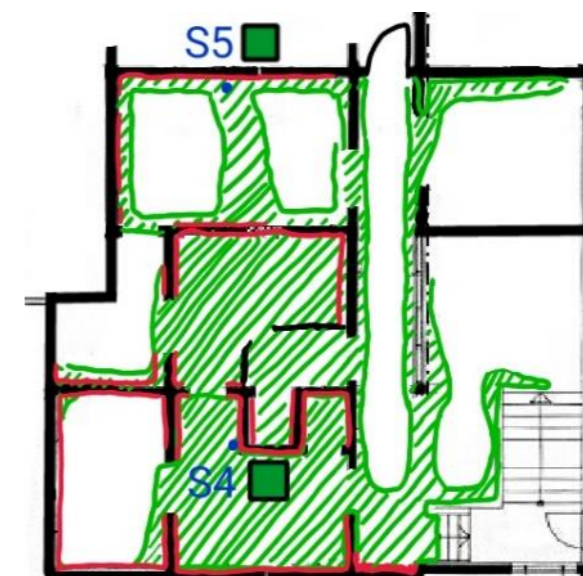
MYND 2: Sundlaug, kjallari – rakaummerki og sýnatökustaðir merktir inn á teikningu.

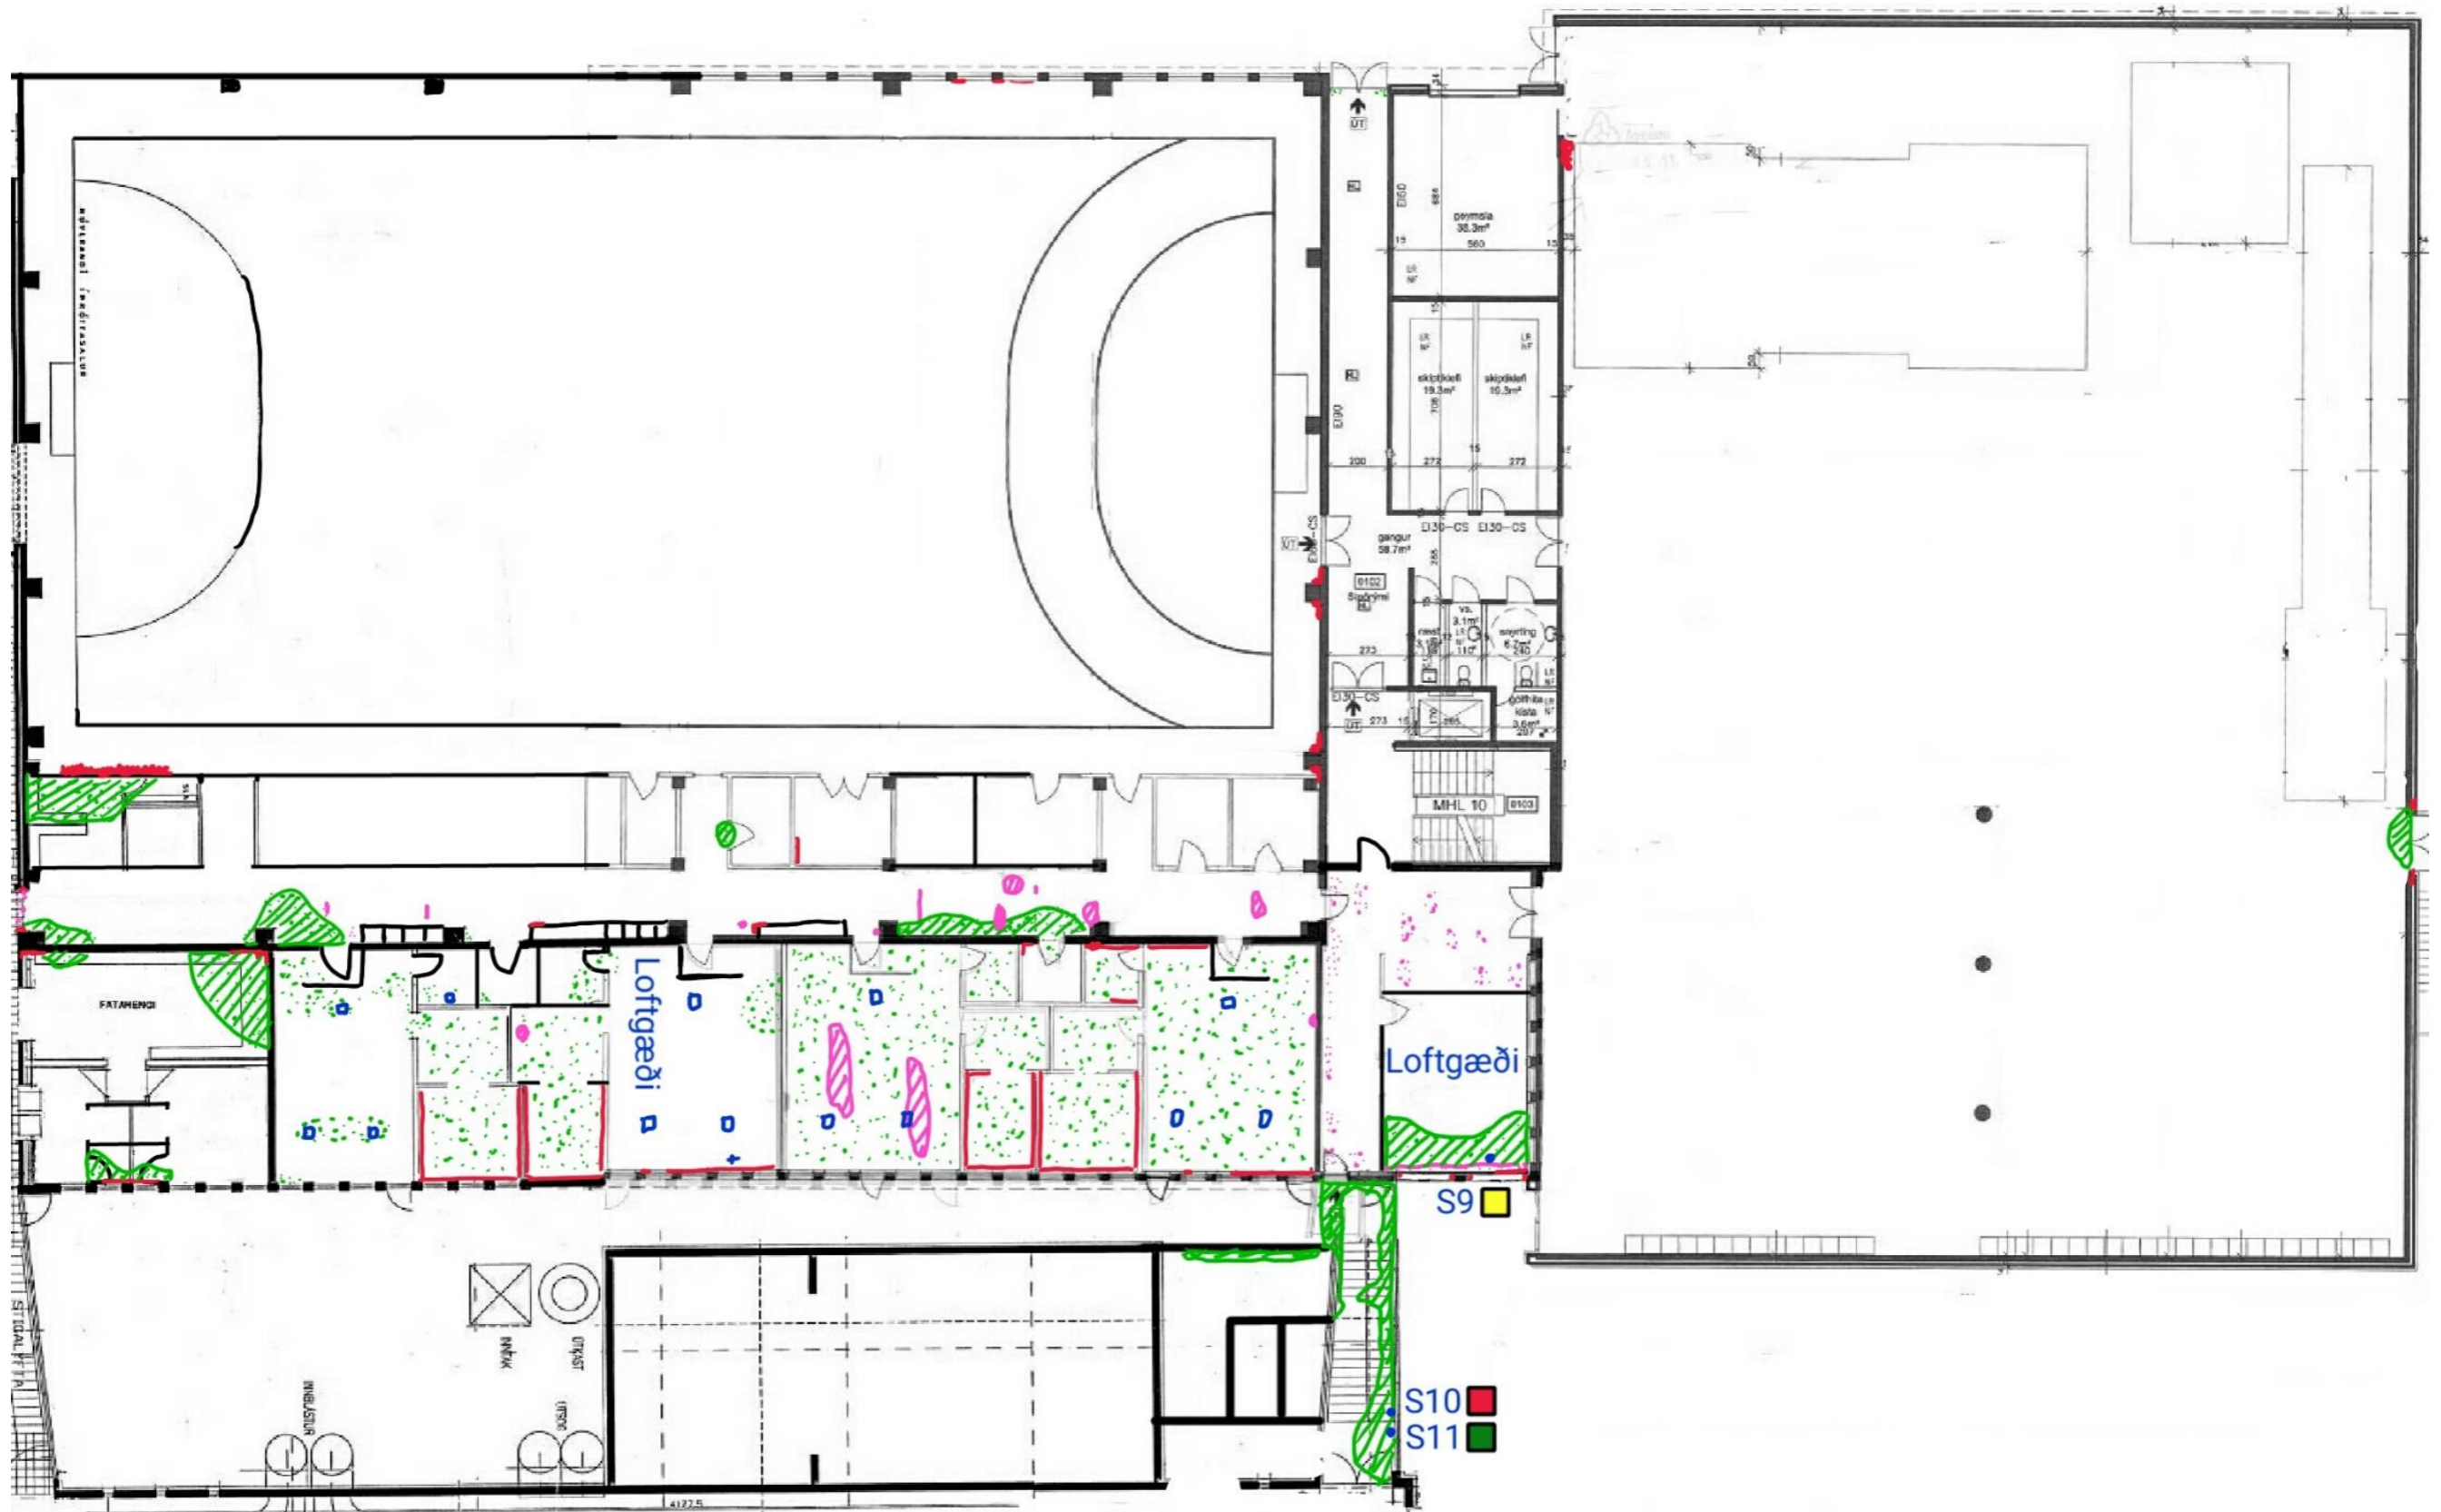
MYND 3: Íþróttahús, 1.hæð - salur 3, fimleikasalur og búningsklefar – rakaummerki og sýnatökustaðir merktir inn á teikningu.

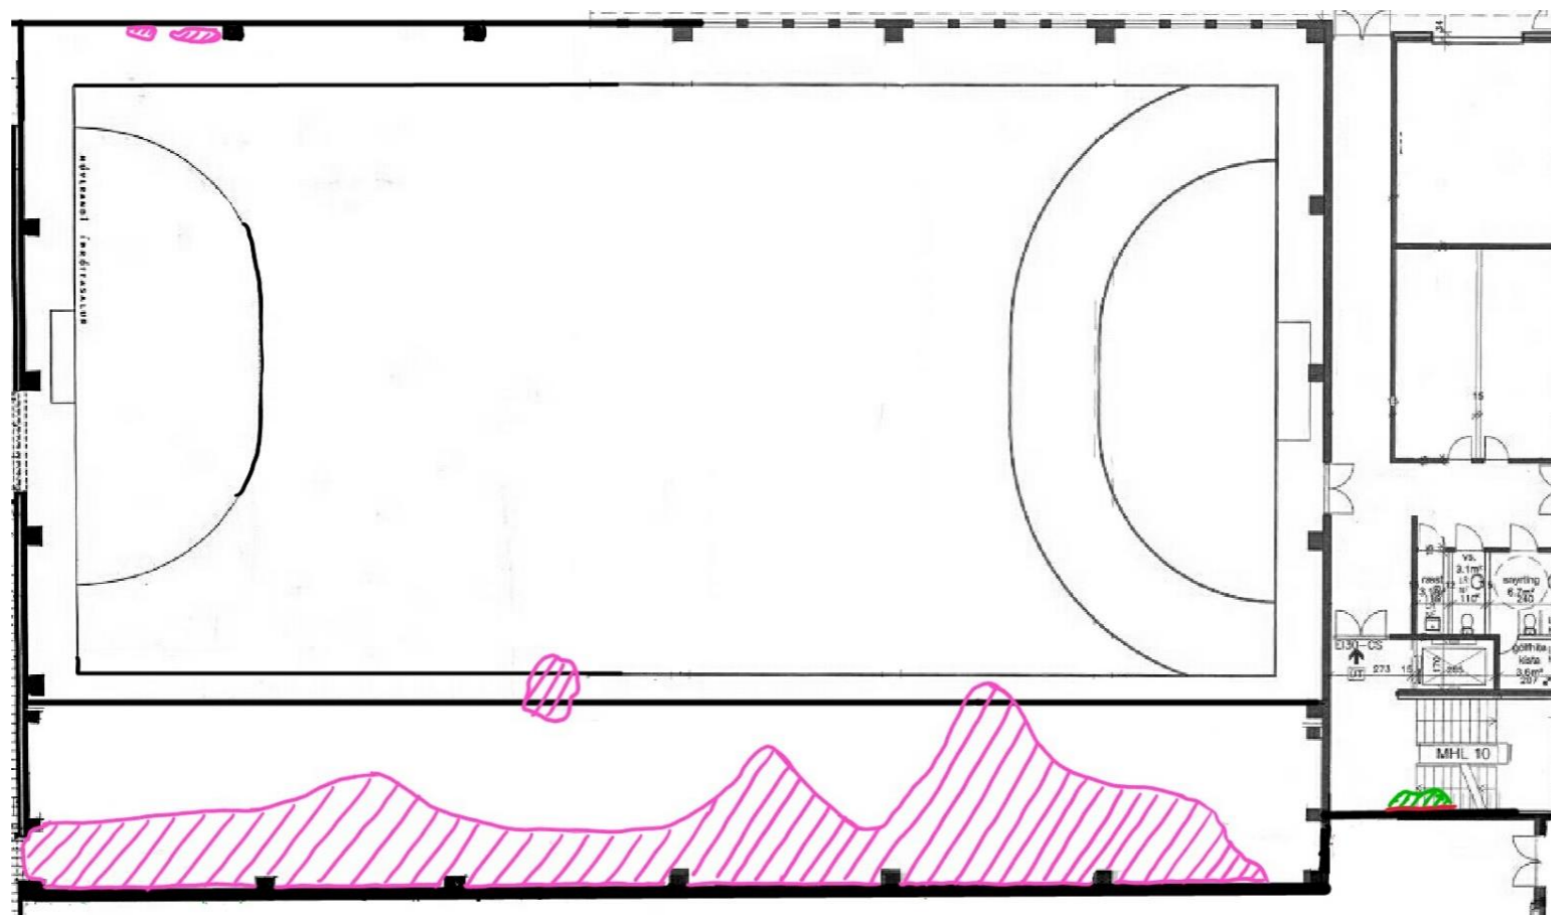
MYND 4: Íþróttahús, 2.hæð - salur 3 og búningsklefar – rakaummerki og sýnatökustaðir merktir inn á teikningu.

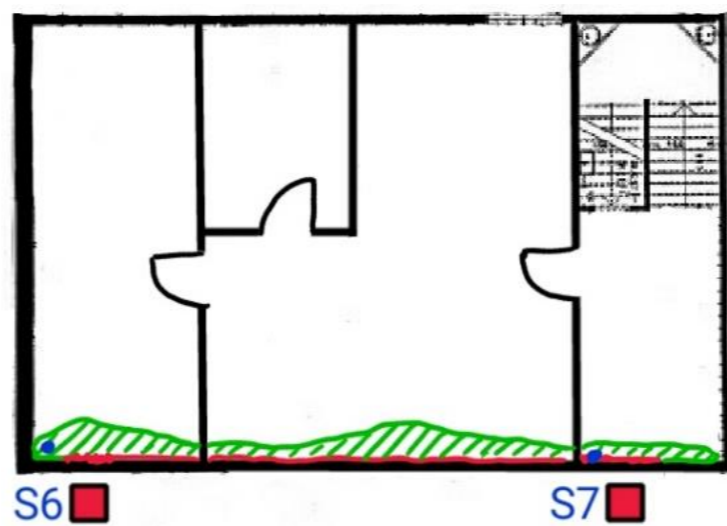
MYND 5: Íþróttahús, 2.hæð - skrifstofur Aftureldingar – rakaummerki og sýnatökustaðir merktir inn á teikningu.

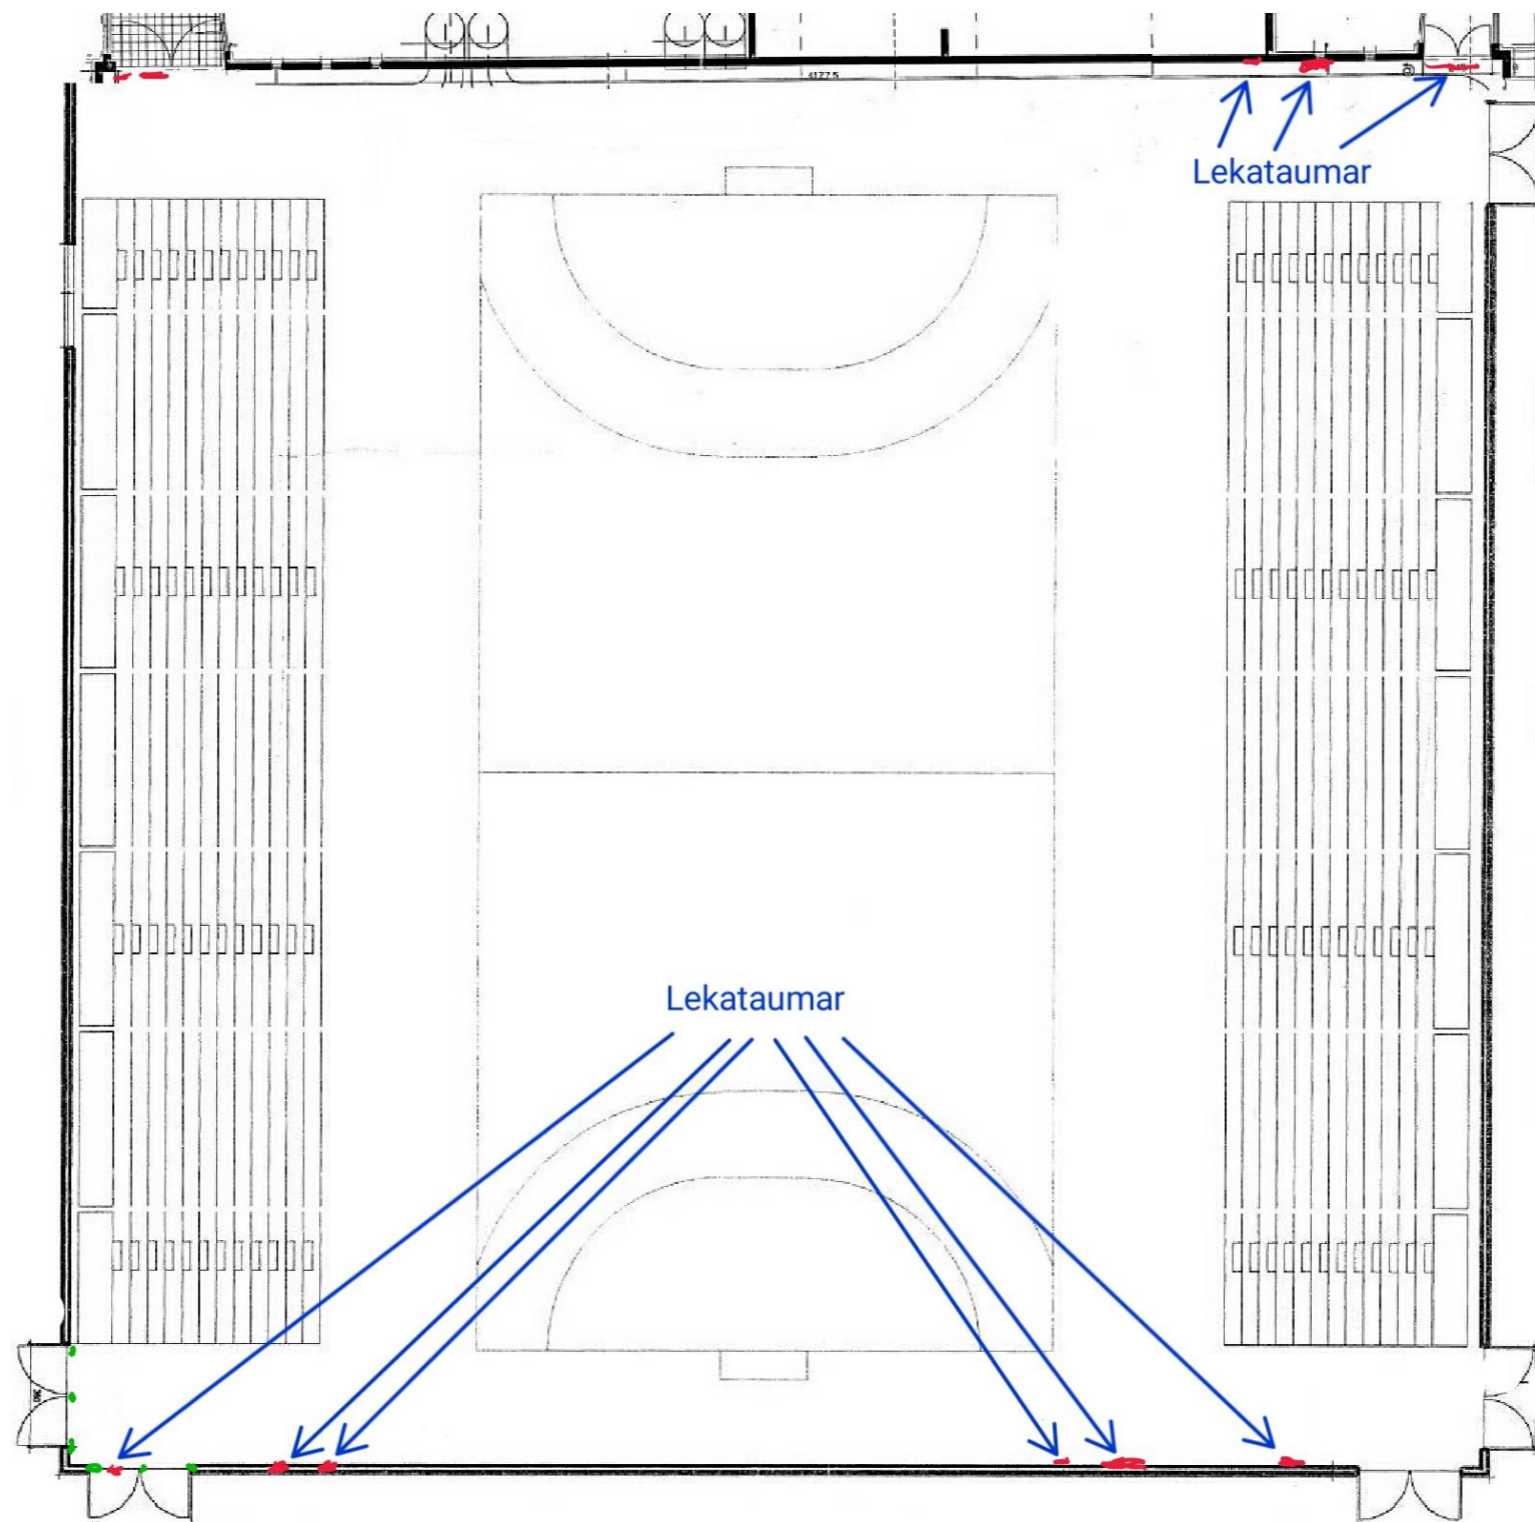
MYND 6: Íþróttahús, 1.hæð - salur 1 og 2 – rakaummerki og sýnatökustaðir merktir inn á teikningu.

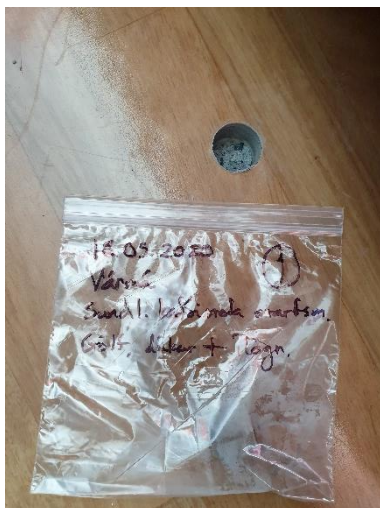
MYND 7: Sýni 1 - sundlaug, kaffistofa starfsmanna - gólf, dúkur og ilögn.

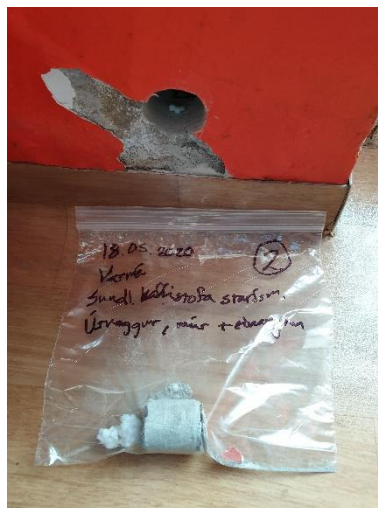
MYND 8: Sýni 2 - sundlaug, kaffistofa starfsm. - útveggur, múr og einangrun.

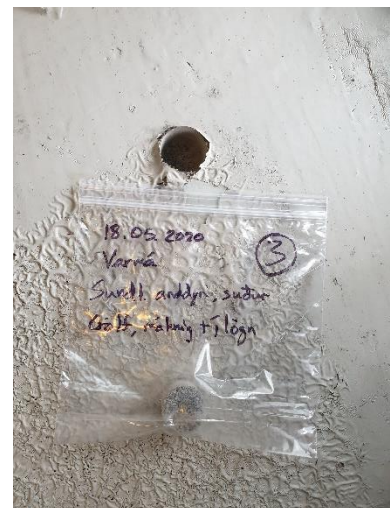
MYND 9: Sýni 3 - sundlaug, anddyri til suðurs - gólf, málning og ilögn.

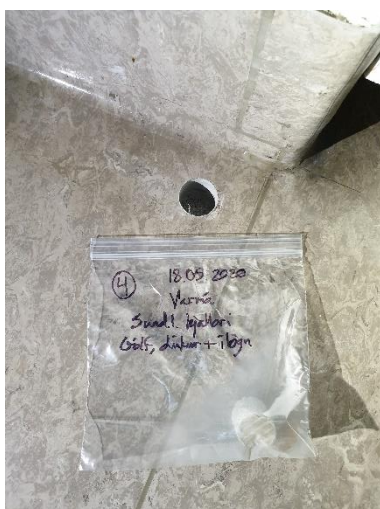
MYND 10: Sýni 4 - sundlaug, búningasklefi í kjallara - gólf, dúkur og ilögn.

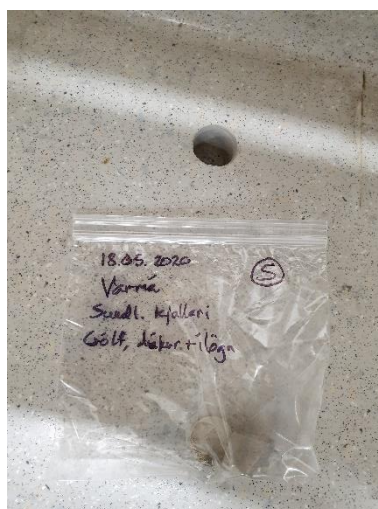
MYND 11: Sýni 5 - sundlaug, búningasklefi í kjallara - gólf, dúkur og ilögn.

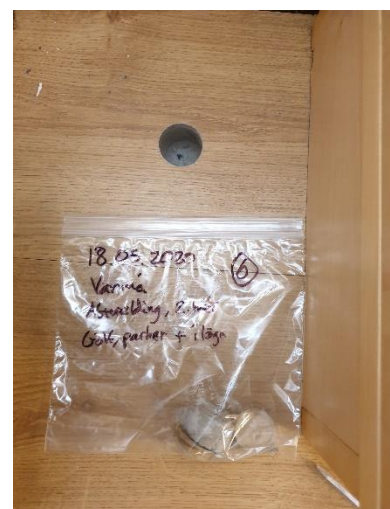
MYND 12: Sýni 6 - Afturelding, 2.hæð - gólf, parket og ilögn.

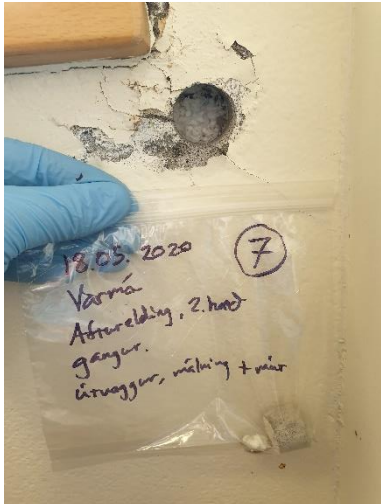
MYND 13: Sýni 7 – Afturelding 2. hæð, gangur – útveggur, múr og einangrun.

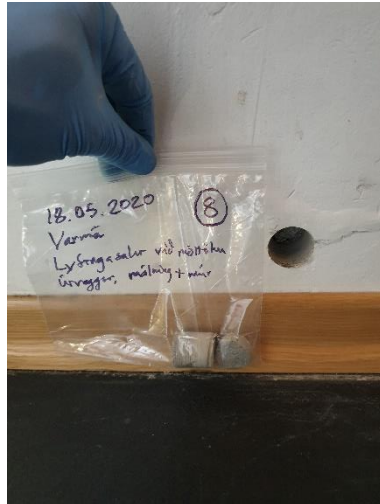
MYND 14: Sýni 8 – lyftingarsalur við móttöku - útveggur, málning og múr.

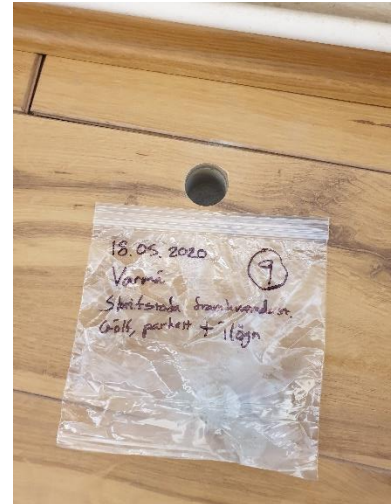
MYND 15: Sýni 9 – starfsmannastjóri - gólf, parkett og ílög.

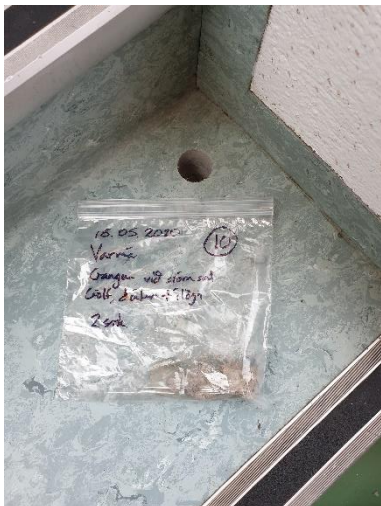
MYND 16: Sýni 10 – gangur við sal tvö - stigabrep, dúkur og ílög.

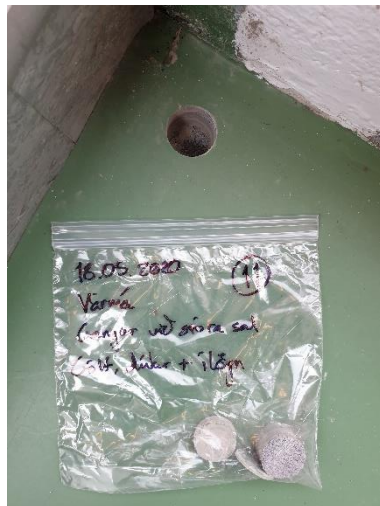
MYND 17: Sýni 11 – gangur við sal tvö - gólf við stiga, dúkur og ílög.

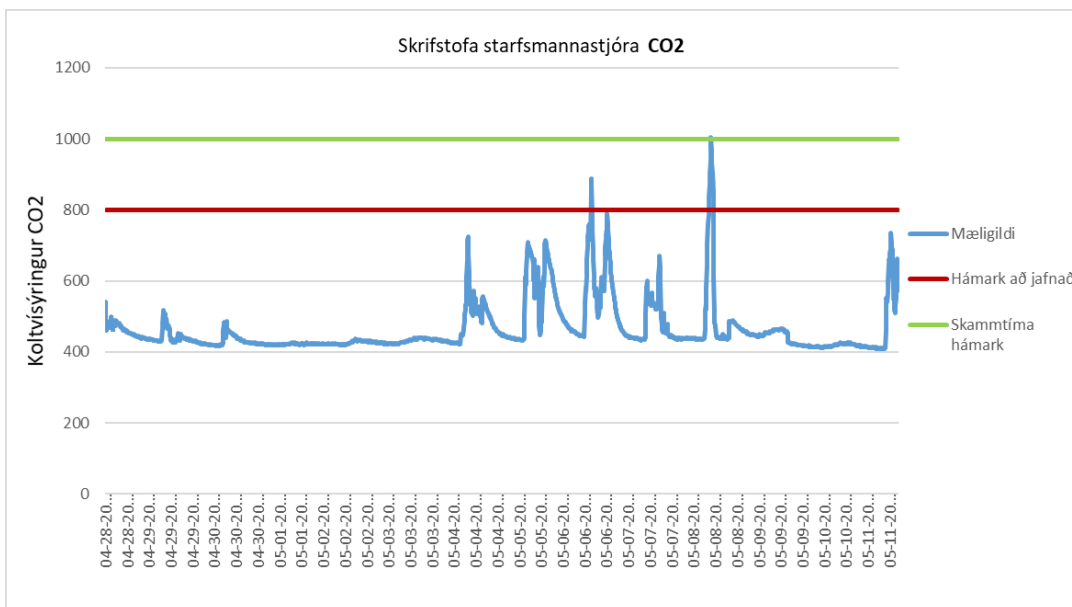
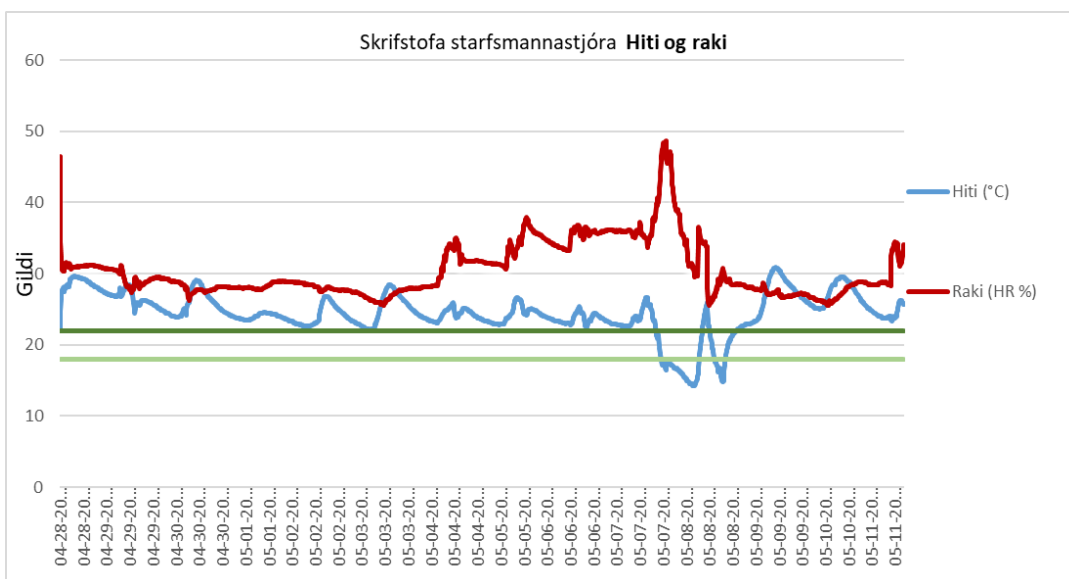
Niðurstöður mælinga á skrifstofu starfsmannastjóra sýna að hlutfall koltvísýrings fer upp yfir kröfur byggingareglugerðar, þ.e. hámark að jafnaði (800 ppm) og einn daginn yfir kröfur reglugerðar um skammtíma hámark (1000 ppm). Gott hefði verið að fá mælingar yfir lengra tímabil til að auka marktækni en þetta gefur þó ákveðnar vísbendingar um loftgæðin inni í rýminu.

Meðalhitastig yfir allt tímabilið mældist um 25°C sem gefur til kynna að hitastig er almennt fremur hátt miðað við hæfileg viðmið. Gjarnan mætti skoða að draga úr kyndingu en of hár hiti gæti einnig verið afleiðing af of fátíðum loftskiptum, sbr. niðurstöður koltvísýringsmælinga hér að framan.

Hlutfallsrakinn mældist á bilinu 26 – 49% HR og meðalrakastig yfir allt tímabilið mældist um 31% HR sem er innan algengra marka hérlandis og almennt ætti það gildi ekki að valda óþægindum hjá fólki.

MYND 18: Skrifstofa starfsmannastjóra - mælingar á koltvísýringi yfir tímabilið 28.apríl 2020 til 11.maí 2020.

MYND 19: Skrifstofa starfsmannastjóra - mælingar á hita og raka yfir tímabilið 28.apríl 2020 til 11.maí 2020.

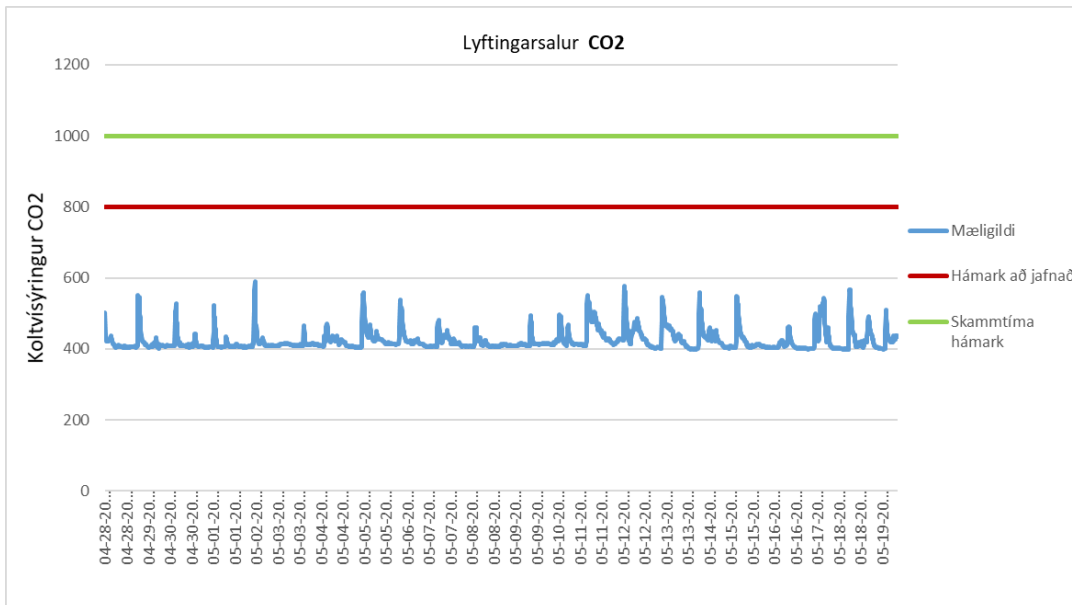
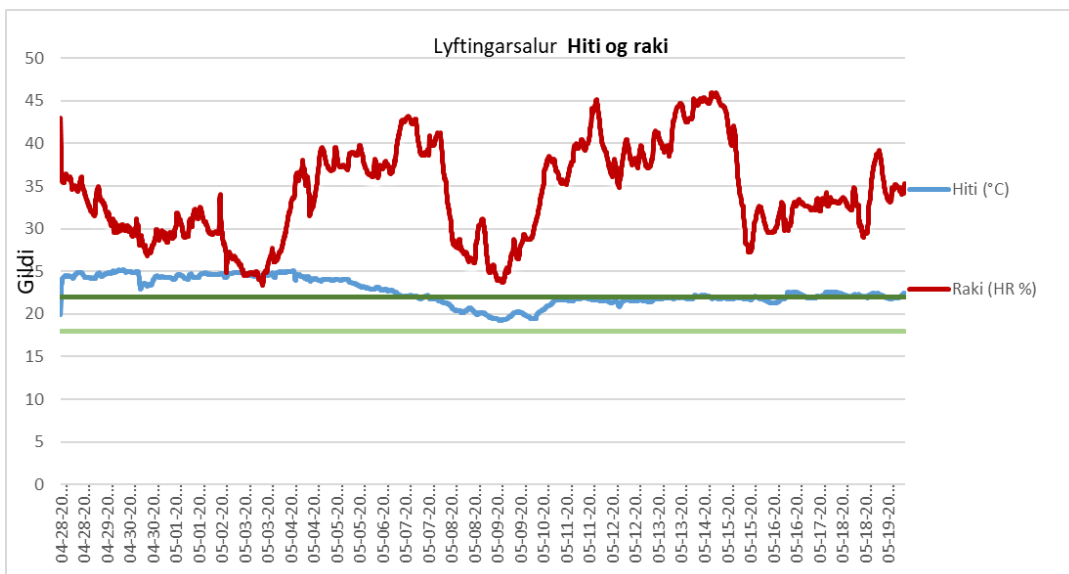
Niðurstöður mælinga í lyftingasali við móttöku sýna að hlutfall koltvísýrings er alla jafna vel undir kröfum byggingareglugerðar, en meðalgildi er um 420 ppm.

Meðalhitastig yfir allt tímabilið mældist um 23°C sem gefur til kynna að hitastig er fremur hátt miðað við hæfileg viðmið um starfsemi þar sem hreyfing fer fram. Gjarnan mætti skoða að draga úr kyndingu.

Hlutfallsrakinn mældist á bilinu 23– 46% HR og meðalrakastig yfir allt tímabilið mældist um 34% HR sem er innan algengra marka héraendis og almennt ætti það gildi ekki að valda óþægindum hjá fólki. Hlutfallsrakinn sveiflast á breiðu bili en það er eðlilegt þar sem um lyftingasali er að ræða.

MYND 20: Lyftingarsalur - mælingar á koltvísýringi yfir tímabilið 28.apríl 2020 til 19.maí 2020.

MYND 21: Lyftingarsalur - mælingar á hita og raka yfir tímabilið 28.apríl 2020 til 19.maí 2020.

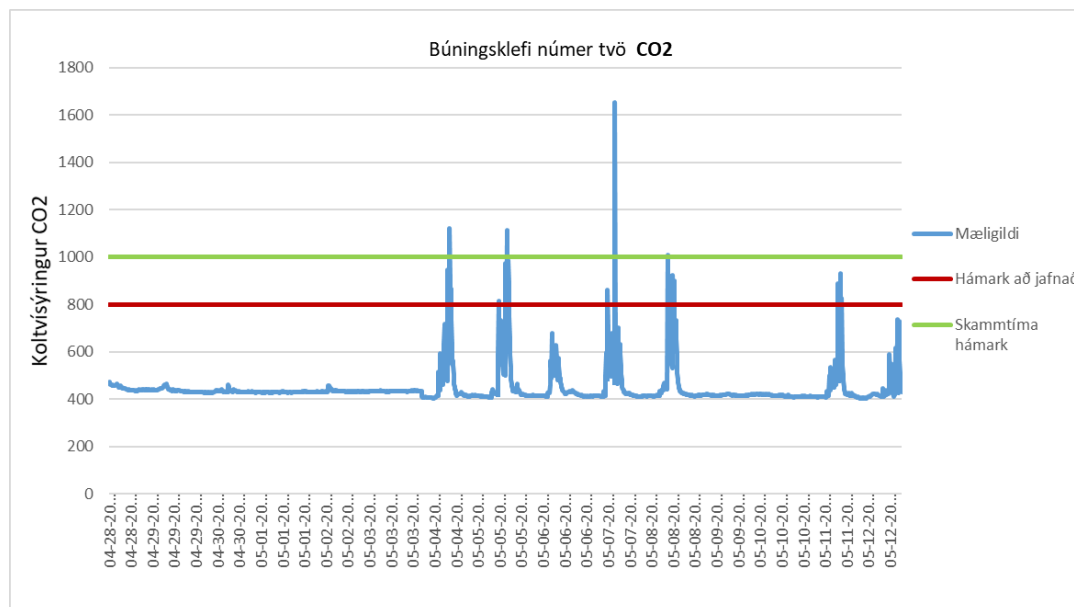
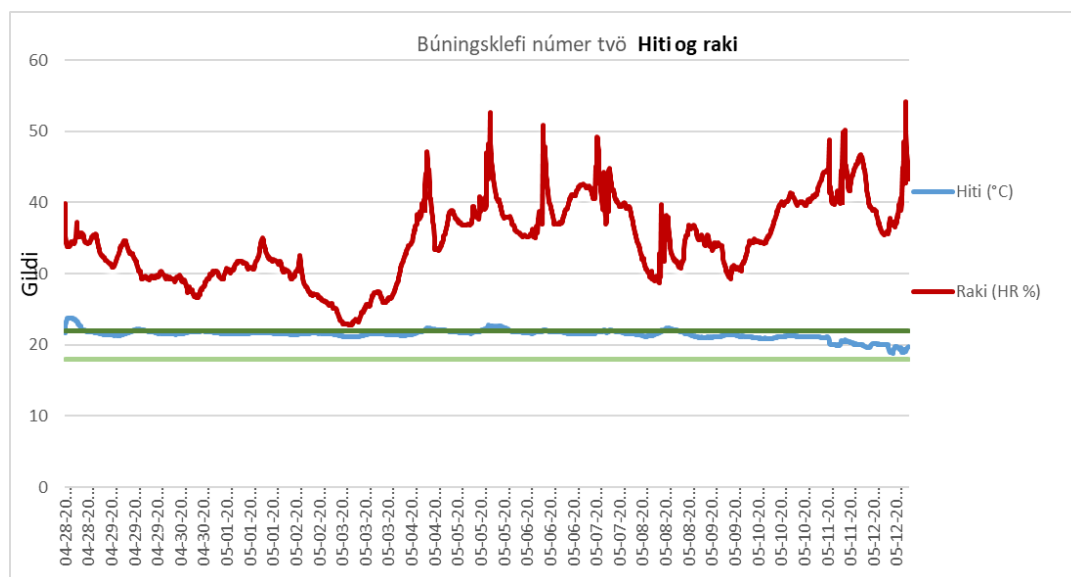
Niðurstöður mælinga í búningsklefa númer tvö í íþróttahúsi sýna að hlutfall koltvísýrings fer upp fyrir kröfur byggingareglugerðar, þ.e. bæði fyrir hámark að jafnaði (800 ppm) og skammtíma hámark (1000 ppm). Gott hefði verið að fá mælingar yfir lengra tímabil til að auka marktækni en þetta gefur þó ákveðnar vísbendingar um loftgæðin inni í rýminu.

Meðalhitastig yfir allt tímabilið mældist um 22°C og gefa mælingar því til kynna að hitastig falli innan hæfilegra viðmiða.

Hlutfallsrakinn mældist á bilinu 23 – 54% HR og meðalrakastig yfir allt tímabilið mældist um 35% HR sem er innan algengra marka hérlandis og almennt ætti það gildi ekki að valda óþægindum hjá fólki. Hlutfallsrakinn sveiflast mikið til en það er eðlilegt þar sem um sturtuaðstöðu er að ræða.

MYND 22: Búningsklefi númer tvö - mælingar á koltvísýringi yfir tímabilið 28.apríl 2020 til 12.maí 2020.

MYND 23: Búningsklefi númer tvö - mælingar á hita og raka yfir tímabilið 28.apríl 2020 til 12.maí 2020.

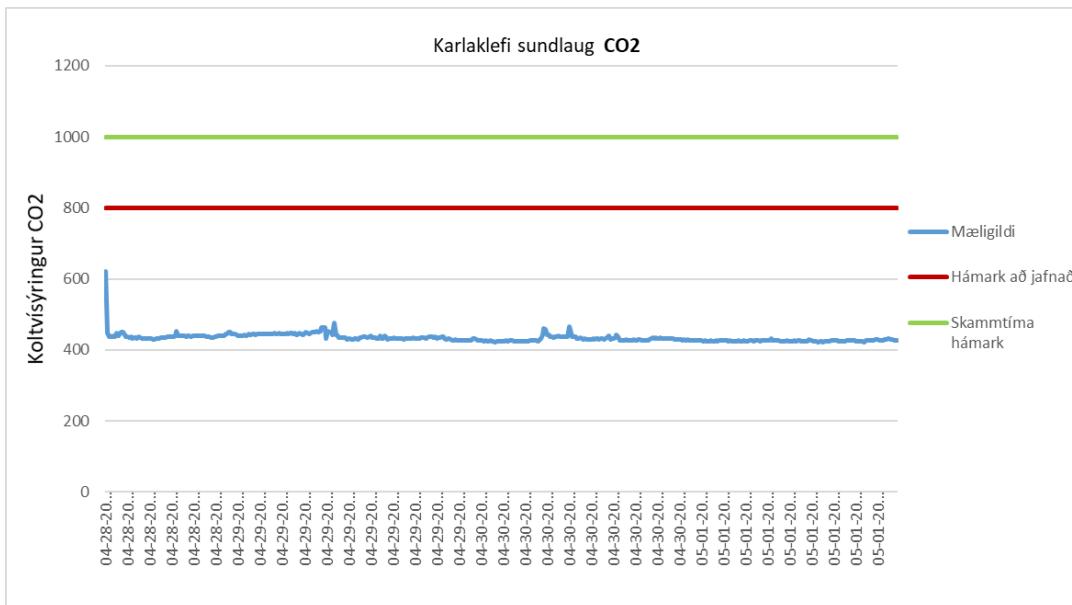
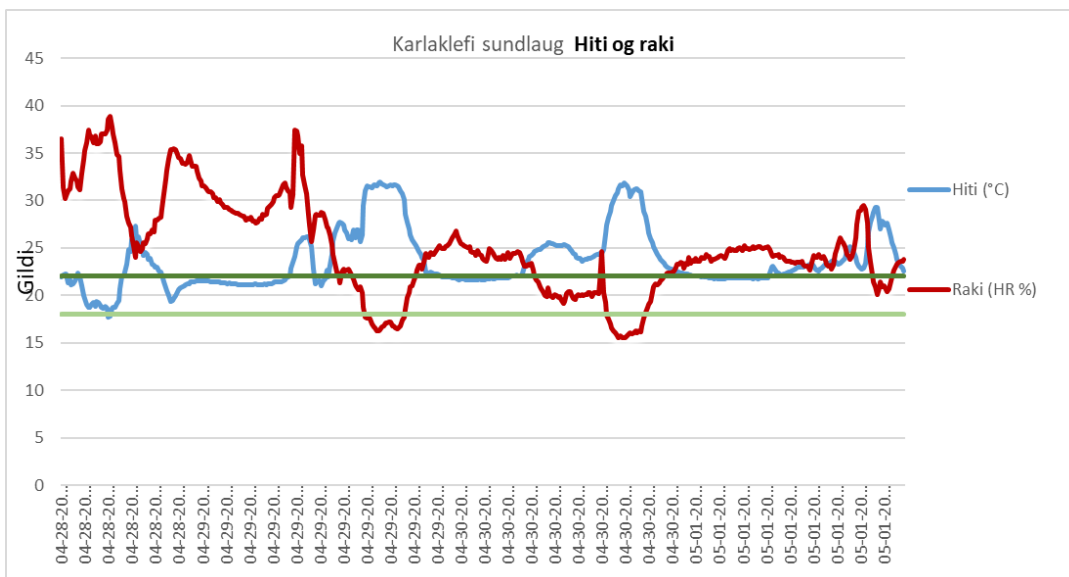
Niðurstöður mælinga í karlaklefa í sundlaug sýna að hlutfall koltvísýrings er alla jafna vel undir kröfum byggingareglugerðar, en meðalgildi er um 430 ppm.

Meðalhitastig yfir allt tímabilið mældist um 24°C sem er í hærra lagi en að öllum líkindum í góðu lagi þar sem um búnings- og sturtuaðstöðu er að ræða.

Hlutfallsrakinn mældist á bilinu 16 – 39% HR og meðalrakastig yfir allt tímabilið mældist um 25% HR sem er innan algengra marka héraendis og almennt ætti það gildi ekki að valda óþægindum hjá fólki. Hlutfallsrakinn sveiflast talsvert til en það er eðlilegt þar sem um sturtuaðstöðu er að ræða. Það vekur athygli hvað rakastig er lágt miðað við sturtuaðstöðu en líkleg skýring getur verið tíð loftskipti, sbr. niðurstöður koltvísýringsmælinga hér að framan.

MYND 24: Karlaklefi sundlaugar - mælingar á koltvísýringi yfir tímabilið 28.apríl 2020 til 1.maí 2020.

MYND 25: Karlaklefi sundlaugar - mælingar á hita og raka yfir tímabilið 28.apríl 2020 til 1.maí 2020.

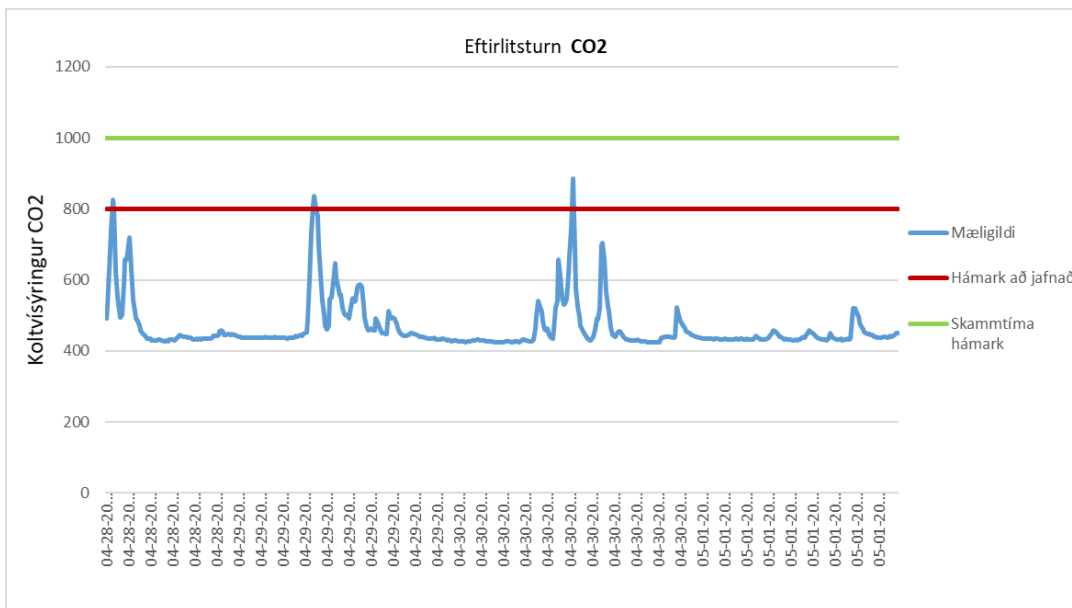
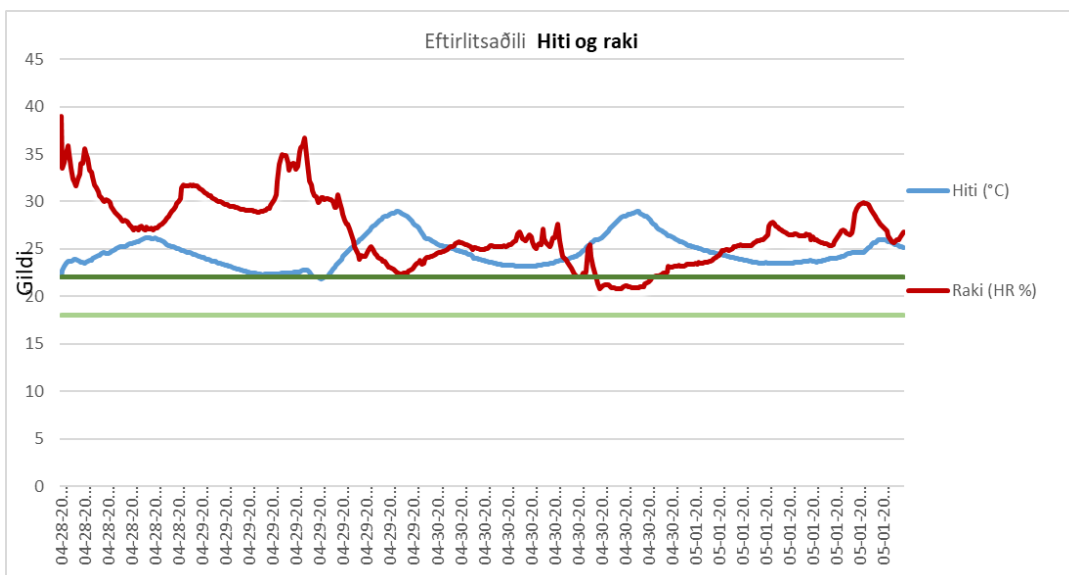
Niðurstöður mælinga í eftirlitsturni sundlaugar sýna að hlutfall koltvísýrings fer upp yfir kröfur byggingareglugerðar, þ.e. hámark að jafnaði (800 ppm) og en fer ekki yfir kröfur reglugerðar um skammtíma hámark (1000 ppm).

Meðalhitastig yfir allt tímabilið mældist um 21°C og gefa mælingar því til kynna að hitastig falli innan hæfilegra viðmiða.

Hlutfallsrakinn mældist á bilinu 18 – 58% HR og meðalrakastig yfir allt tímabilið mældist um 34% HR sem fellur innan algengra marka hér á landi og almennt ætti slíkt rakastig ekki að valda óþægindum hjá fólki.

MYND 26: Eftirlitsturn - mælingar á koltvísýringi yfir tímabilið 28.apríl 2020 til 19.mái 2020.

MYND 27: Eftirlitsturn - mælingar á hita og raka yfir tímabilið 28.apríl 2020 til 19.mái 2020.
