## KRIKASKÓLI - SUNNUBRAUT 1

Innivist og loftgæði

04.05.2020

Krikaskóli – rakaskimun

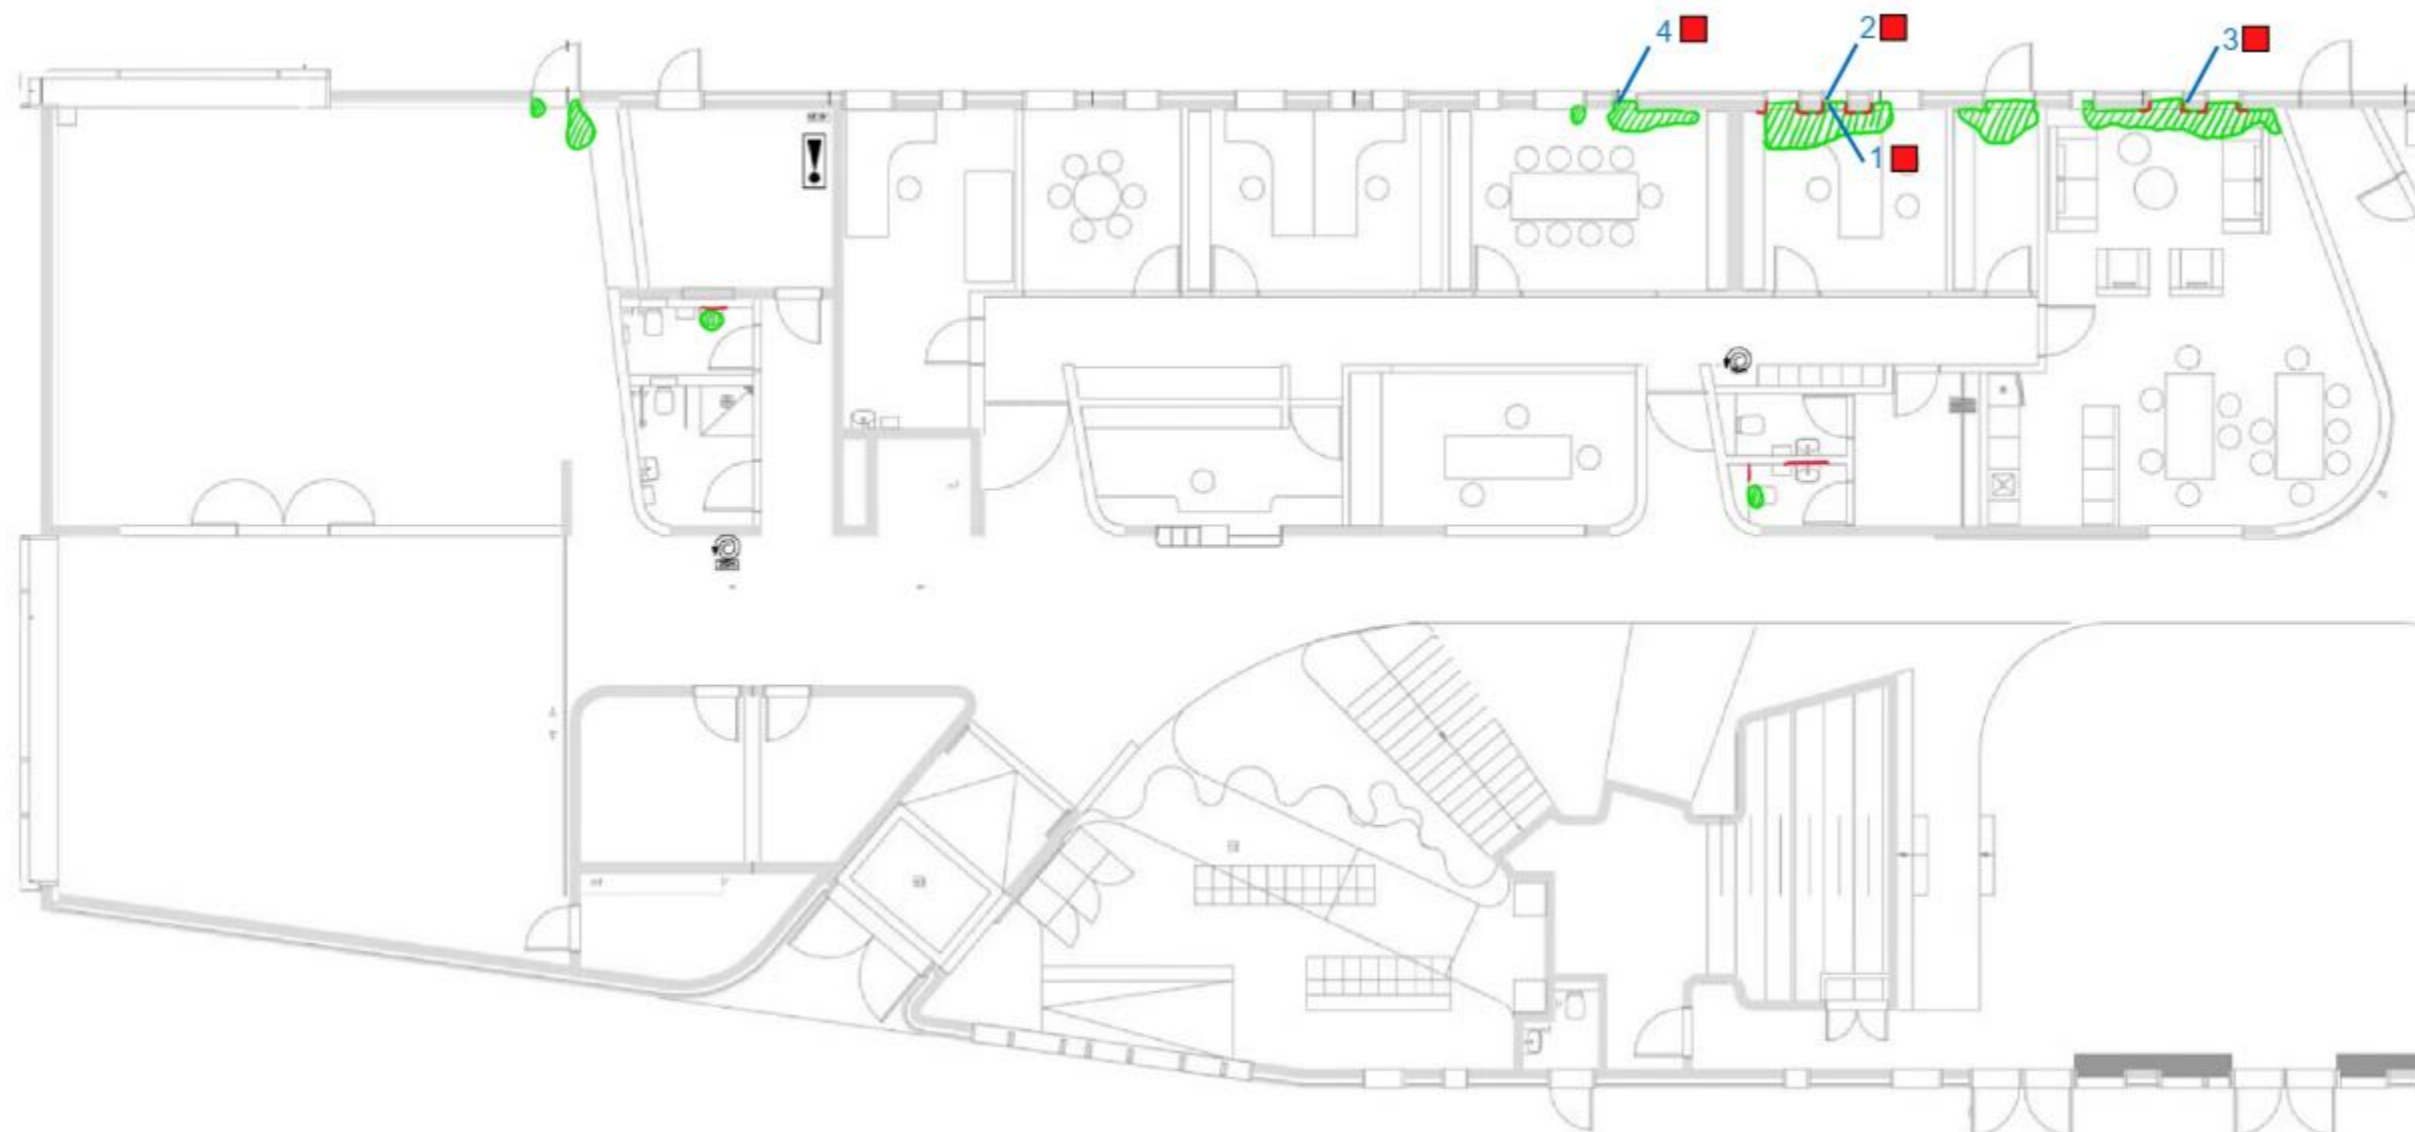
**MYND 1:** Grunnmynd 1.hæðar, norðvesturendi – rakaummerki og sýnatökustaðir merktir inn á teikningu.

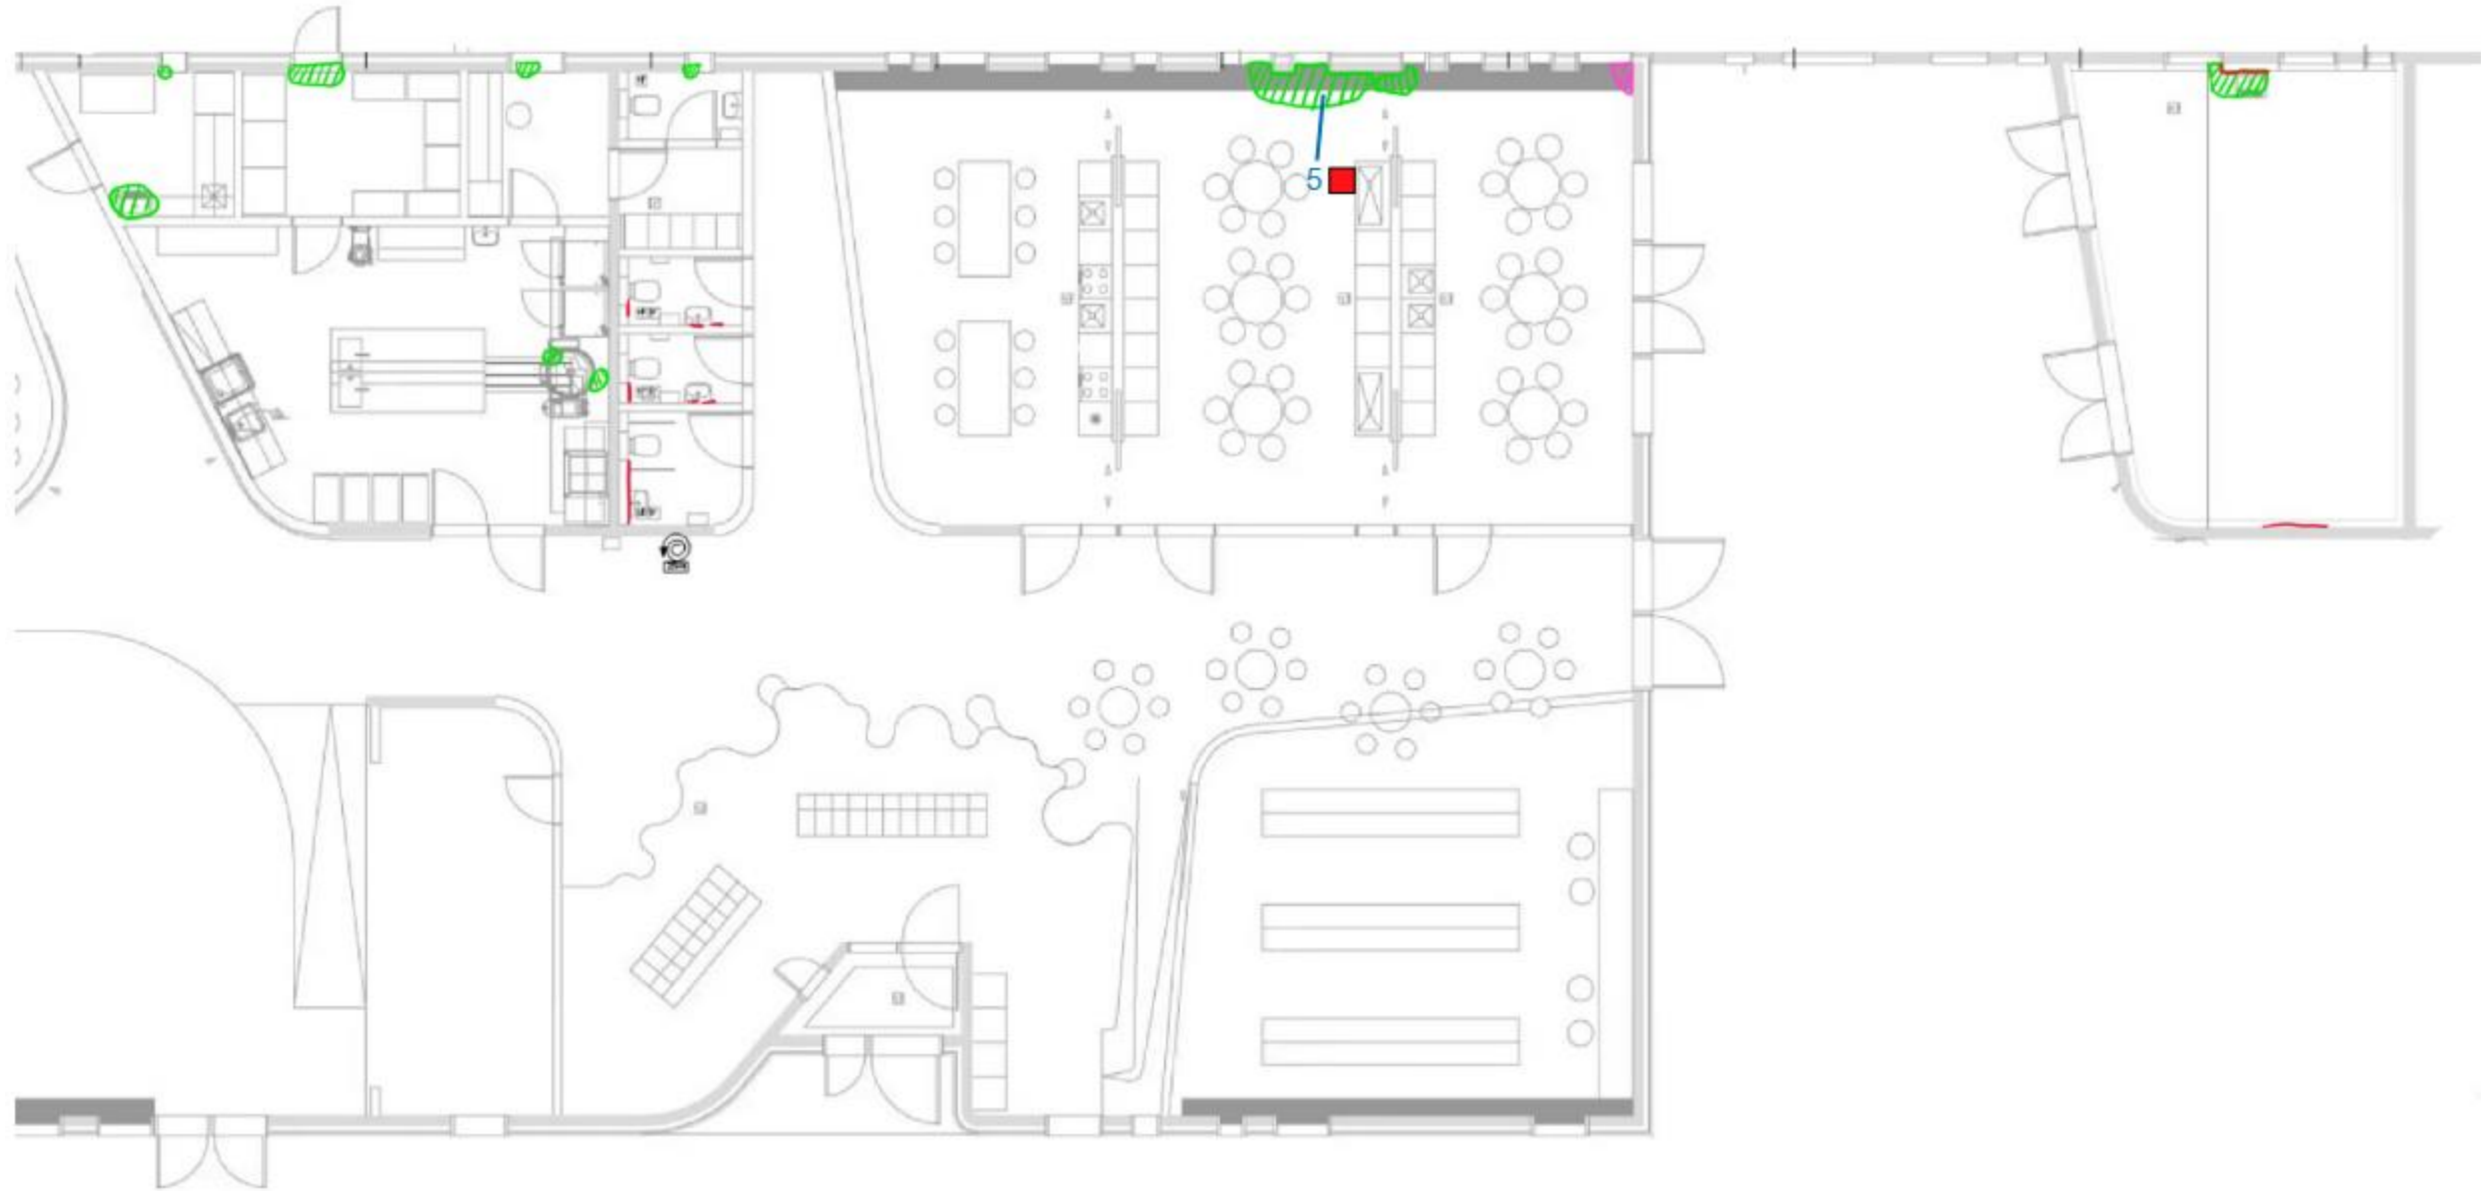
**MYND 2:** Grunnmynd 1.hæðar, suðausturendi – rakaummerki og sýnatökustaðir merktir inn á teikningu.

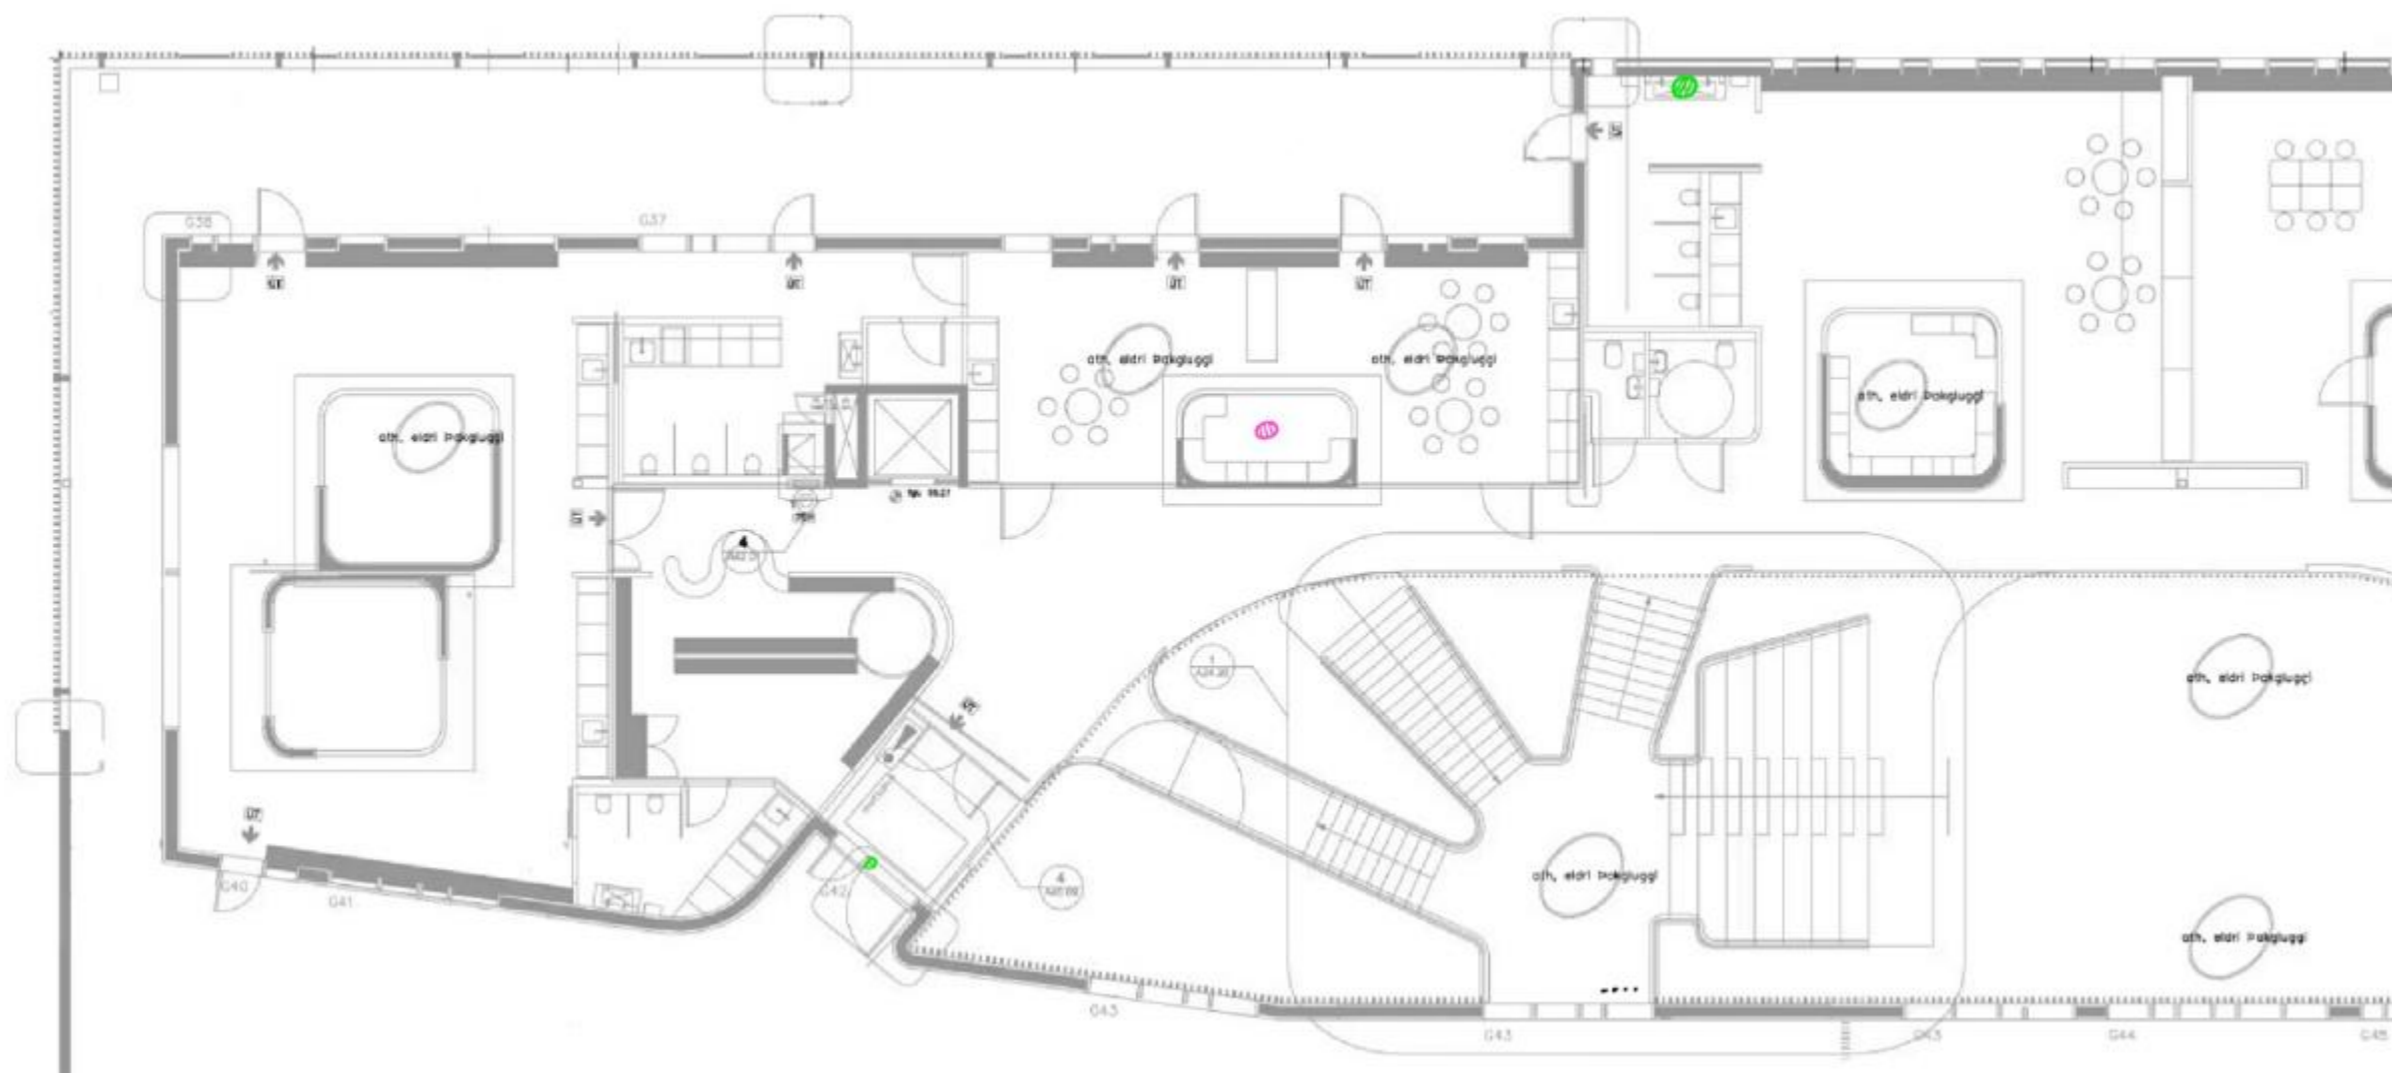
MYND 3: Grunmynd 2.hæðar,norðvesturendi – rakaummerki og sýnatökustaðir merktir inn á teikningu.

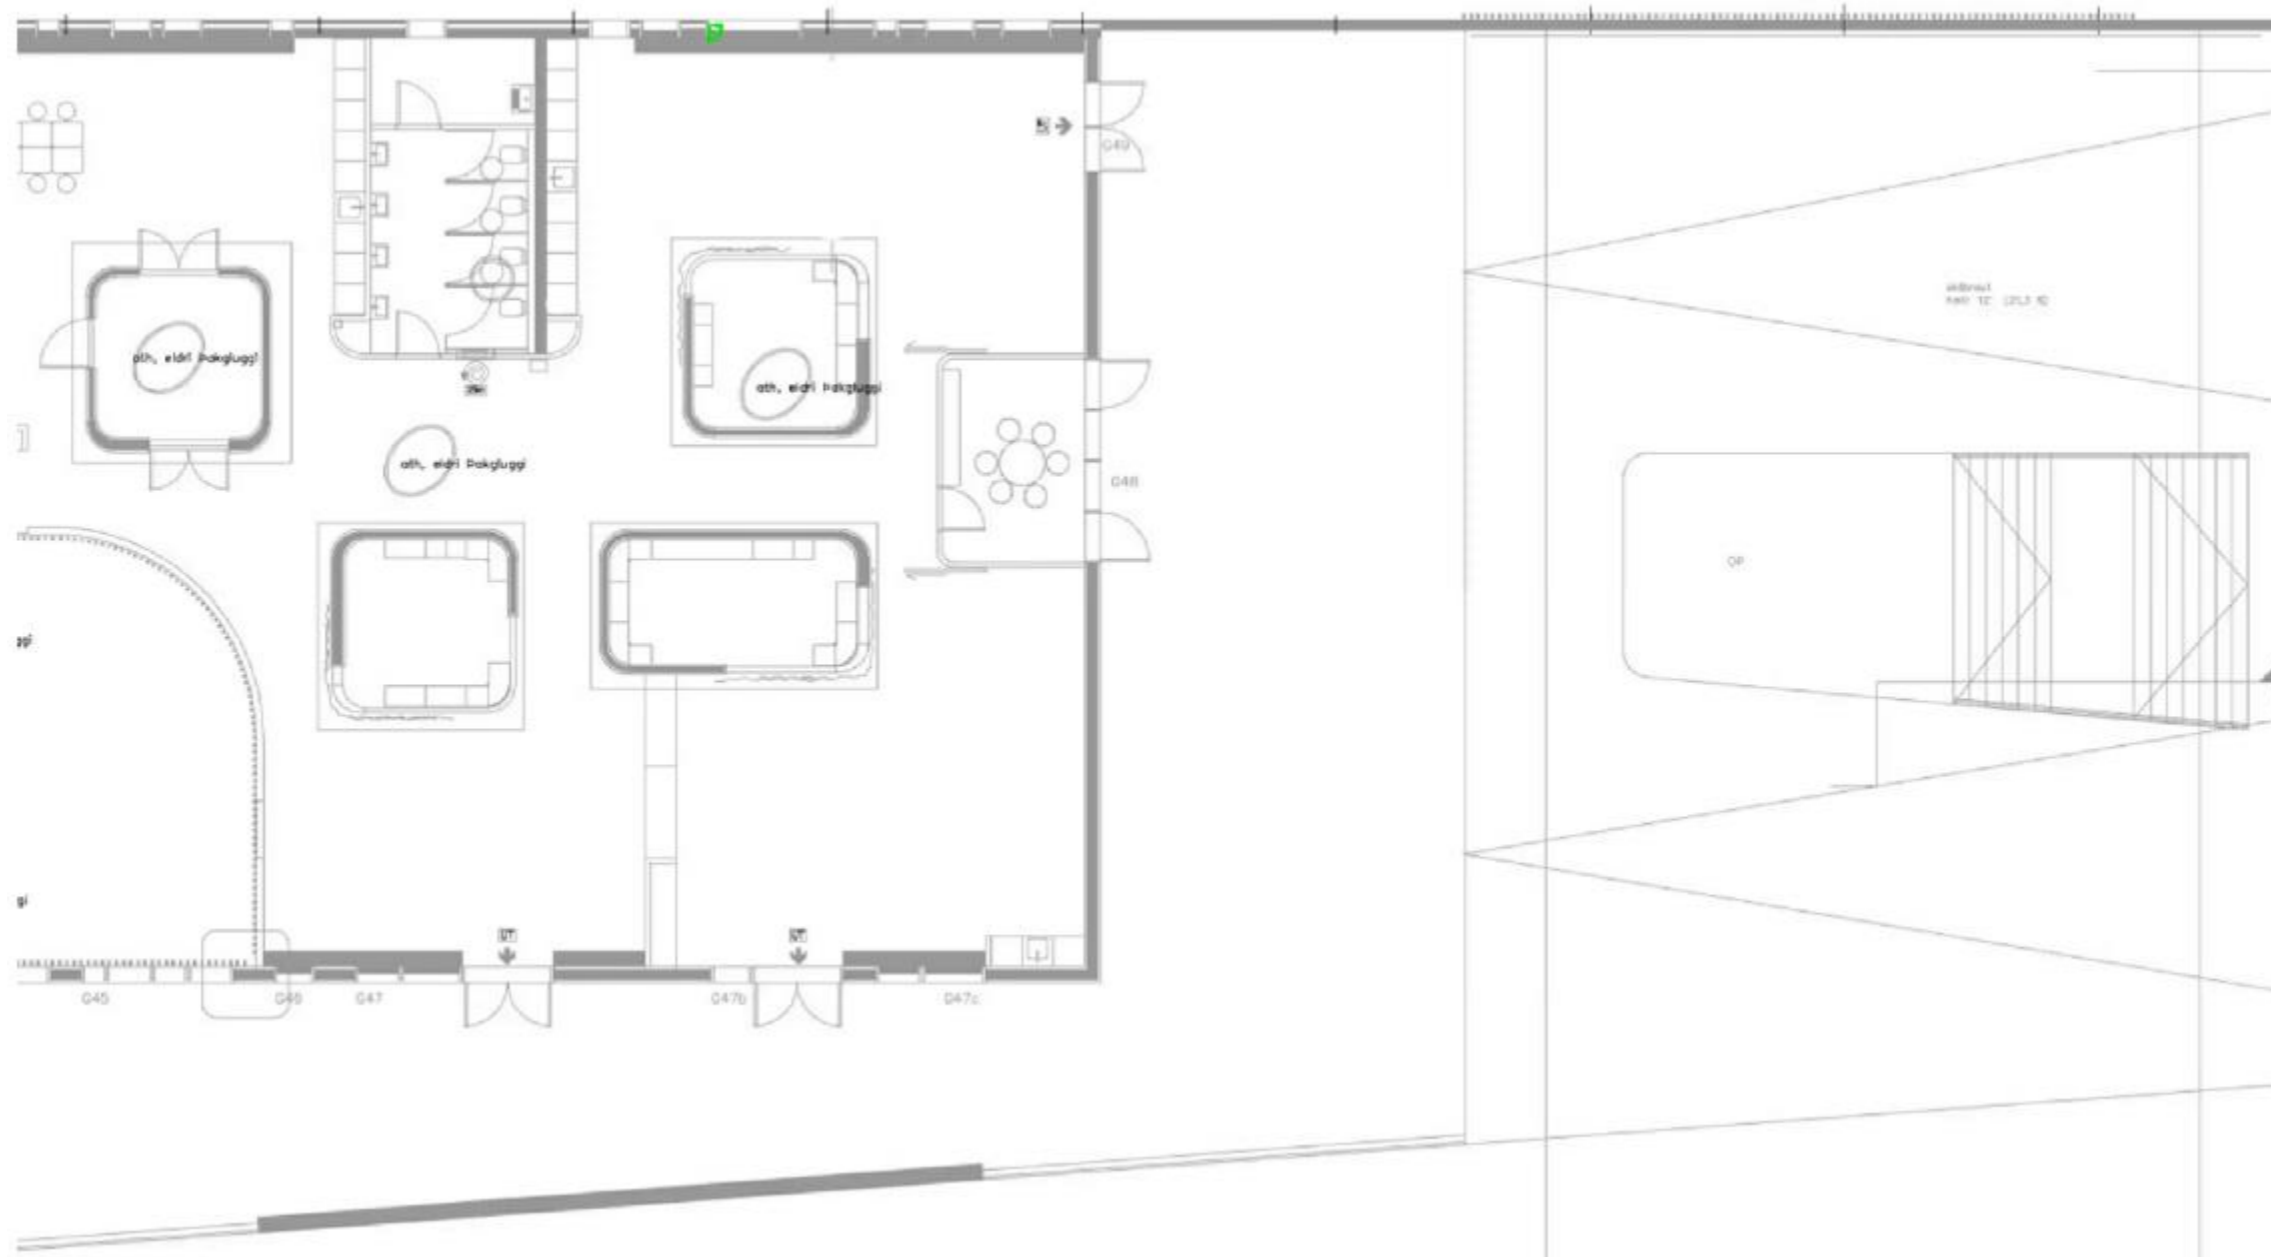
**MYND 4:** Grunnmynd 2.hæðar, suðausturhluti – rakaummerki og sýnatökustaðir merktir inn á teikningu.

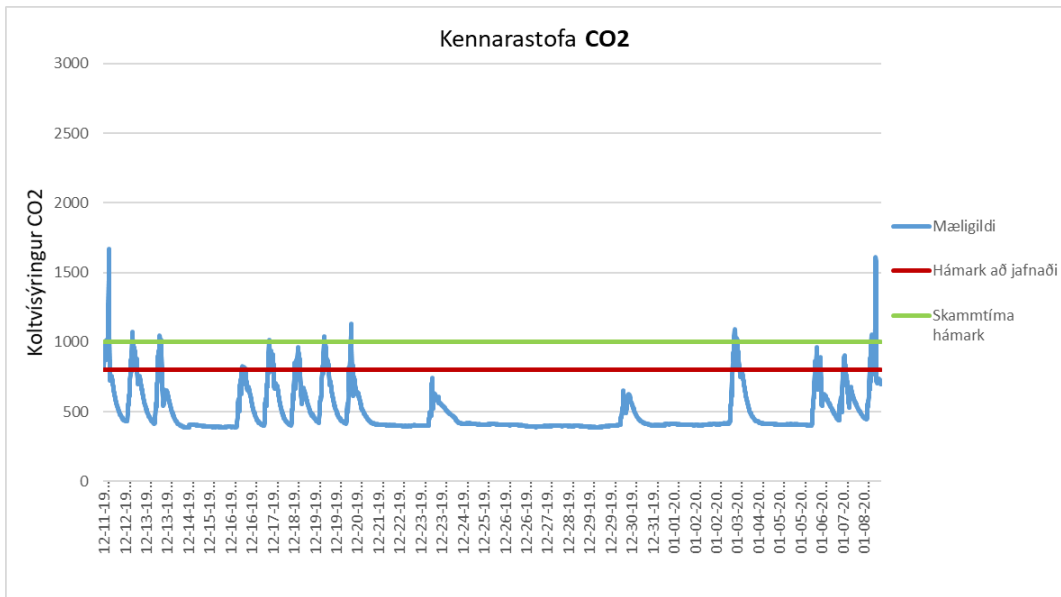
Niðurstöður mælinga í kennarastofu á 1. hæð sýna að hlutfall koltvísýrings fer upp fyrir kröfur byggingareglugerðar, þ.e. hámark að jafnaði (800 ppm) og fer suma daga yfir kröfur reglugerðar um skammtíma hámark (1000 ppm).

**MYND 10:** Kennarastofa 1.hæð - mælingar á koltvísýringi yfir tímabilið 11.des 2019 til 8.jan 2020.

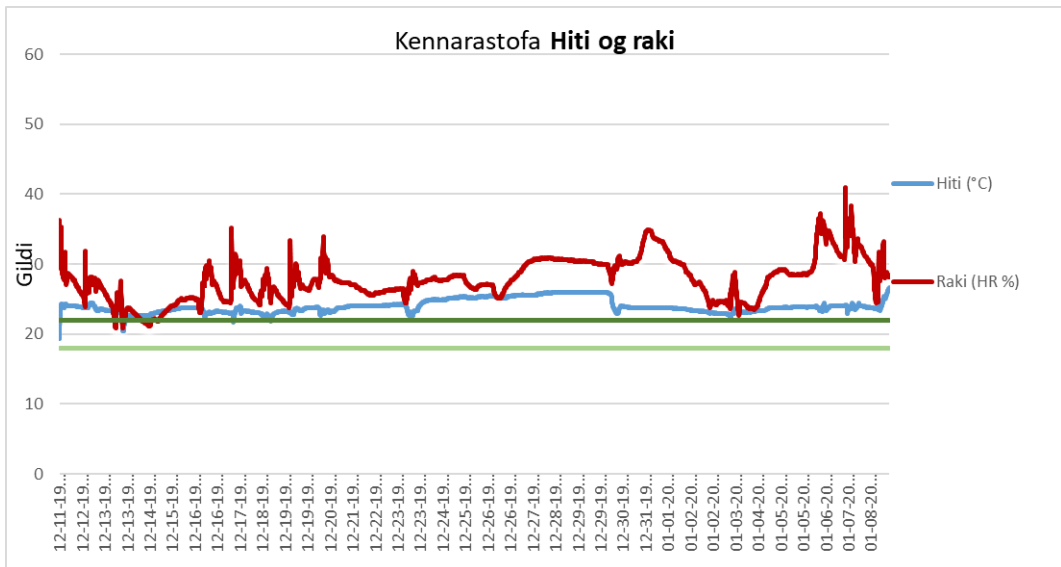
Meðalhitastig yfir allt tímabilið mældist um 24°C sem gefur til kynna að hitastig er almennt fremur hátt miðað við hæfileg viðmið. Gjarnan mætti skoða að draga úr kyndingu en of hár hiti gæti einnig verið afleiðing af of fátíðum loftskiptum, sbr. niðurstöður koltvísýringsmælinga hér að framan.

Hlutfallsrakinn mældist á bilinu 21 – 41% HR og meðalrakastig yfir allt tímabilið mældist um 28% HR sem er innan algengra marka hér á landi og almennt ætti slíkt rakastig ekki að valda óþægindum hjá fólki.

**MYND 11:** Kennarastofa 1.hæð - mælingar á hita og raka yfir tímabilið 11.des 2019 til 8.jan 2020.

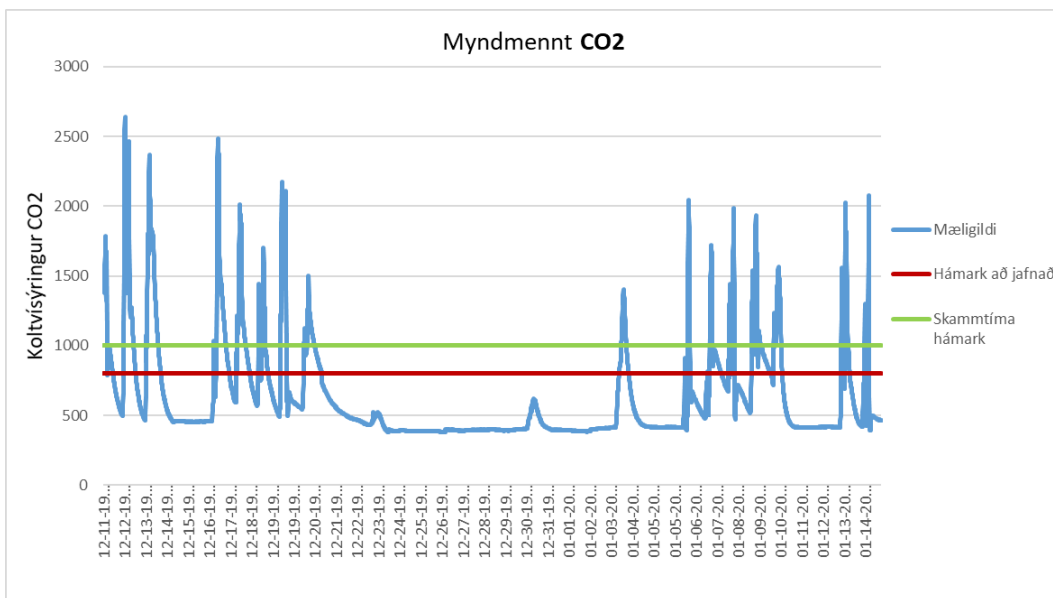
Niðurstöður mælinga í myndmenntarrými á 1. hæð sýna að hlutfall koltvísýringis fer alla jafna upp fyrir kröfur byggingareglugerðar, þ.e. hámark að jafnaði (800 ppm) og líka langt yfir kröfur um skammtíma hámark (1000 ppm).

MYND 12: Myndmenntarrými 1.hæð - mælingar á koltvísýringi yfir tímabilið 11.des 2019 til 14.jan 2020.

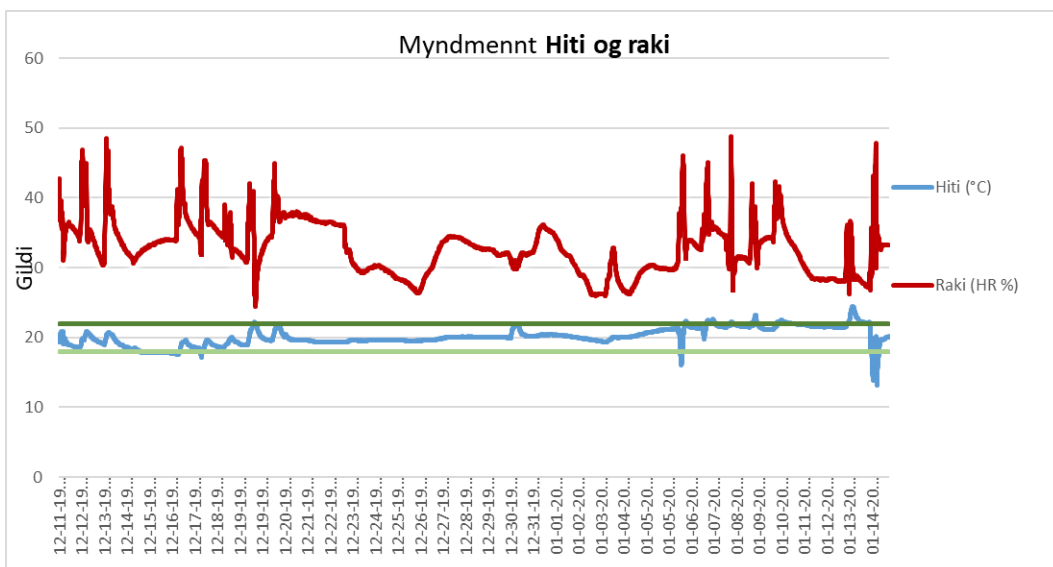
Meðalhitastig yfir allt tímabilið mældist um 20°C og gefa mælingar því til kynna að hitastig falli innan hæfilegra viðmiða.

Hlutfallsrakinn mældist á bilinu 24 – 49% HR og meðalrakastig yfir allt tímabilið mældist um 33% HR sem er innan algengra marka hér á landi og almennt ætti slíkt rakastig ekki að valda óþægindum hjá fólki.

MYND 13: Myndmenntarrými 1.hæð - mælingar á hita og raka yfir tímabilið 11.des 2019 til 14.jan 2020.

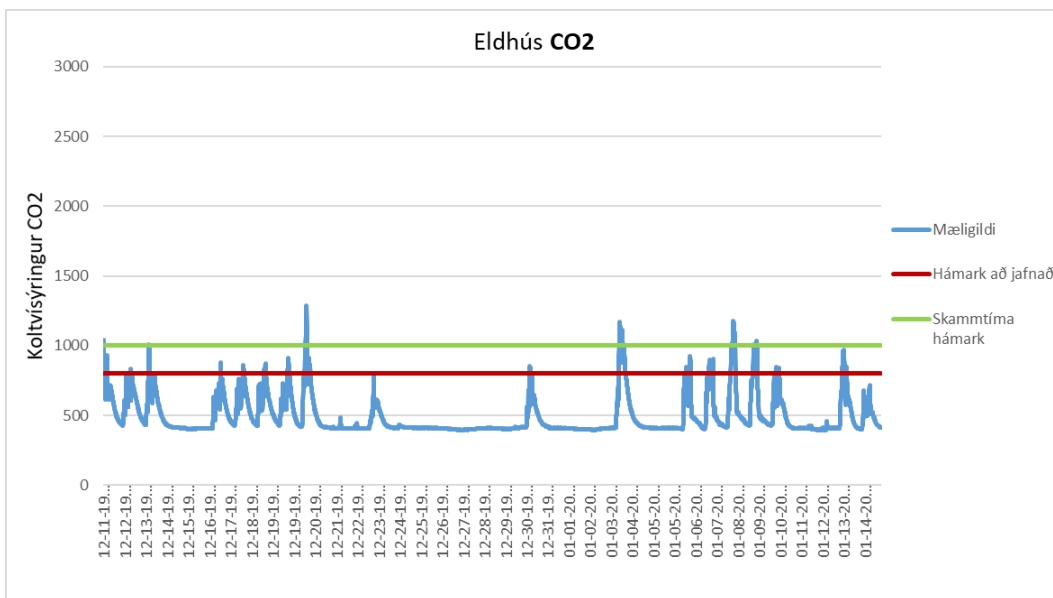
Niðurstöður mælinga í eldhúsi á 1. hæð sýna að hlutfall koltvísýrings fer upp fyrir kröfur byggingareglugerðar, þ.e. hámark að jafnaði (800 ppm) og fer suma daga yfir kröfur reglugerðar um skammtíma hámark (1000 ppm).

MYND 14: Eldhús 1.hæð - mælingar á koltvísýringi yfir tímabilið 11.des 2019 til 14.jan 2020.

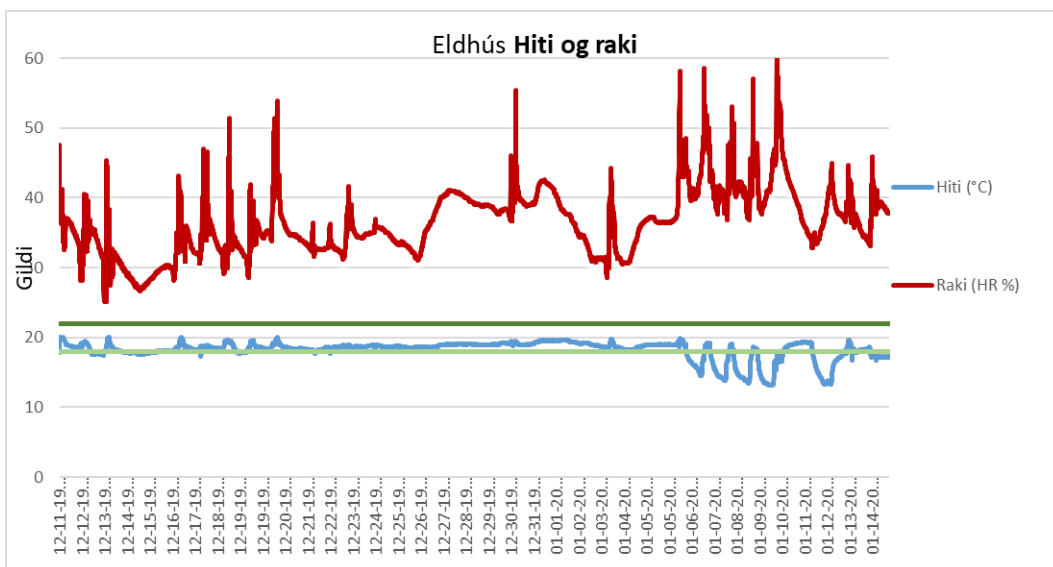
Meðalhitastig yfir allt tímabilið mældist um 18°C og gefa mælingar því til kynna að hitastig falli innan hæfilegra viðmiða.

Hlutfallsrakinn mældist á bilinu 25 – 62% HR og meðalrakastig yfir allt tímabilið mældist um 36% HR. Meðalrakastigið er innan viðmiðunarmarka og ekki óeðlilegt að hlutfallsrakinn sveiflist á breiðu bili þar sem um eldhús er að ræða.

MYND 15: Eldhús 1.hæð - mælingar á hita og raka yfir tímabilið 11.des 2019 til 14.jan 2020.

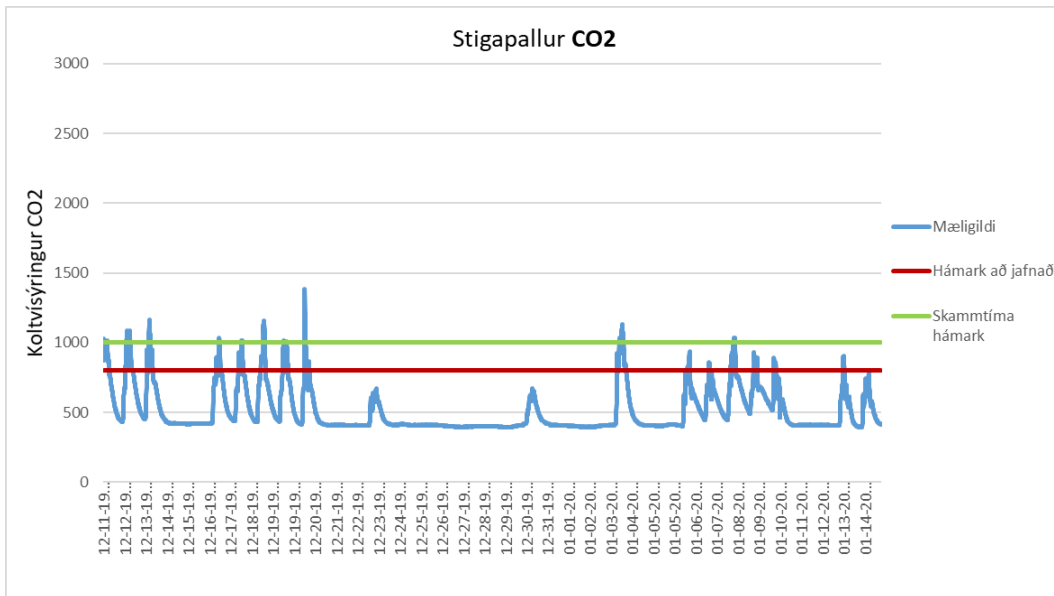
Niðurstöður mælinga á stigapalli í alrými sýna að hlutfall koltvísýrings fer upp fyrir kröfur byggingareglugerðar, þ.e. hámark að jafnaði (800 ppm) og fer suma daga yfir kröfur reglugerðar um skammtíma hámark (1000 ppm).

MYND 16: Stigapallur í alrými - mælingar á koltvísýringi yfir tímabilið 11.des 2019 til 14.jan 2020.

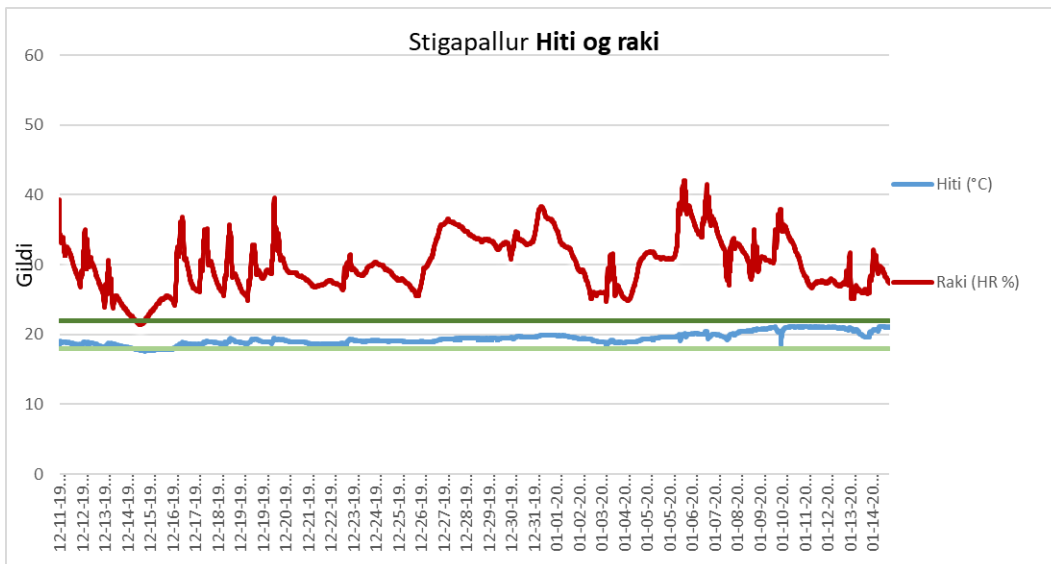
Meðalhitastig yfir allt tímabilið mældist um 19°C og gefa mælingar því til kynna að hitastig falli innan hæfilegra viðmiða.

Hlutfallsrakinn mældist á bilinu 21 – 42% HR og meðalrakastig yfir allt tímabilið mældist um 30% HR sem er algengra marka hér á landi og almennt ætti slíkt rakastig ekki að valda óþægindum hjá fólki.

MYND 17: Stigapallur í alrými - mælingar á hita og raka yfir tímabilið 11.des 2019 til 14.jan 2020.

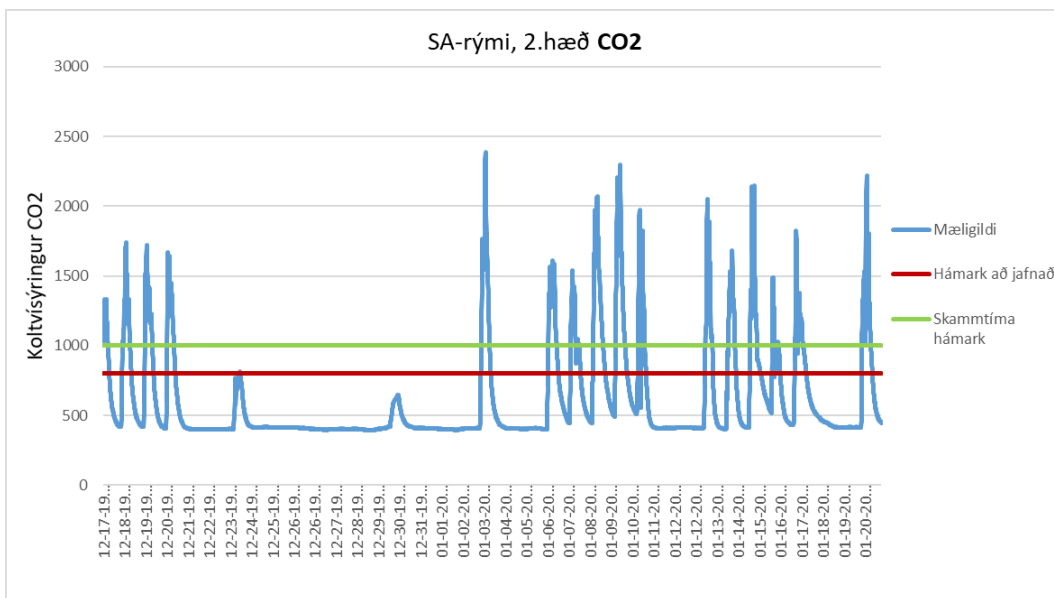
Niðurstöður mælinga í opnu kennslurými í suðausturenda 2.hæðar sýna að hlutfall koltvísýrings fer upp fyrir kröfur byggingareglugerðar, þ.e. hámark að jafnaði (800 ppm) og nánast alla daga langt yfir kröfur reglugerðar um skammtíma hámark (1000 ppm).

MYND 18: Opið kennslurými í suðausturenda 2.hæðar - mælingar á koltvísýringi yfir tímabilið 17.des 2019 til 20.jan 2020.

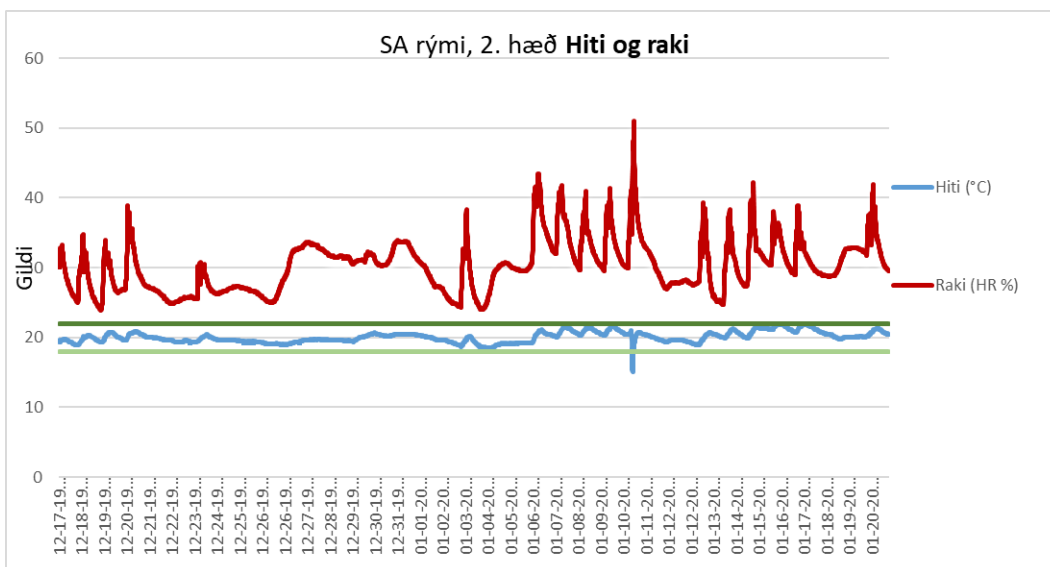
Meðalhitastig yfir allt tímabilið mældist um 20°C og gefa mælingar því til kynna að hitastig falli innan hæfilegra viðmiða.

Hlutfallsrakinn mældist á bilinu 24 – 51% HR og meðalrakastig yfir allt tímabilið mældist um 30% HR sem fellur innan algengra marka hér á landi og almennt ætti slíkt rakastig ekki að valda óþægindum hjá fólki.

MYND 19: Opið kennslurými í suðausturenda 2.hæðar - mælingar á hita og raka yfir tímabilið 17.des 2019 til 20.jan 2020.

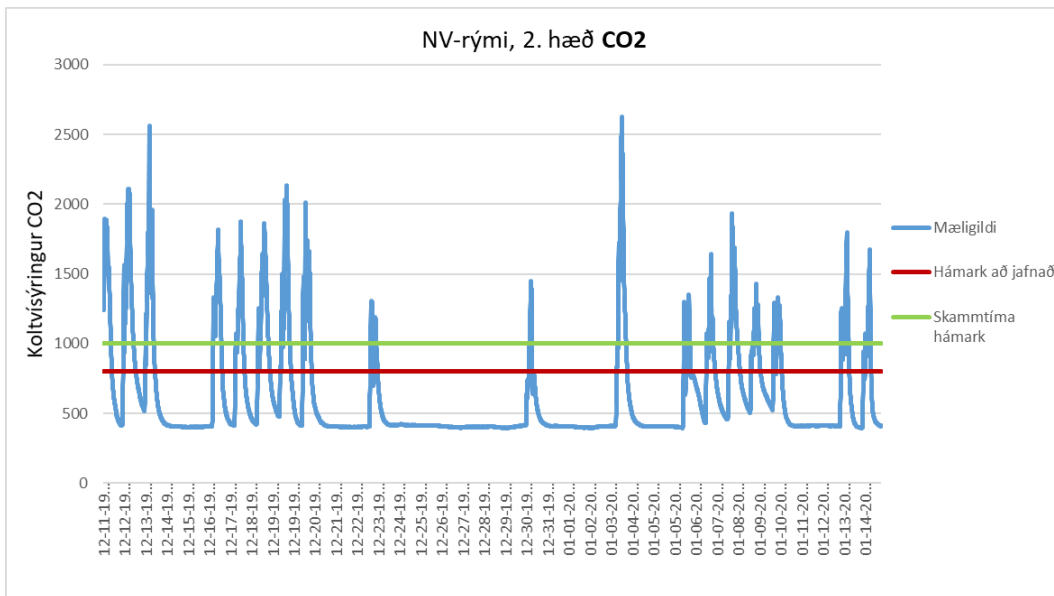
Niðurstöður mælinga í opnu kennslurými í suðausturenda 2.hæðar sýna að hlutfall koltvísýrings fer upp fyrir kröfur byggingareglugerðar, þ.e. hámark að jafnaði (800 ppm) en einnig langt yfir kröfur reglugerðar um skammtíma hámark (1000 ppm).

**MYND 20:** Kennslurými í norðvesturenda 2.hæðar - mælingar á koltvísýringi yfir tímabilið 11.des 2019 til 14.jan 2020.

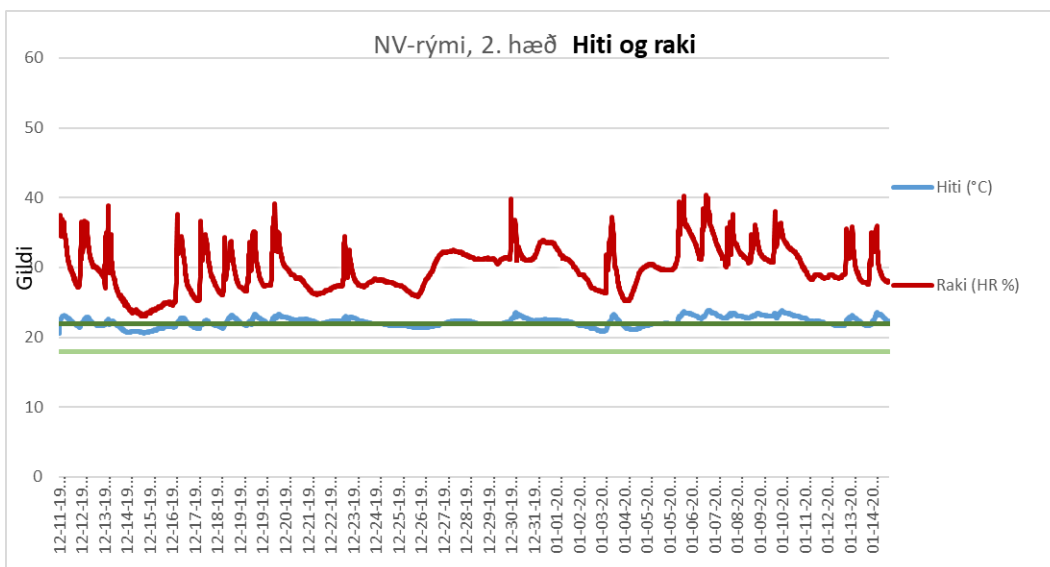
Meðalhitastig yfir allt tímabilið mældist um 22°C og gefa mælingar því til kynna að hitastig falli innan hæfilegra marka, þó í hærri endanum og gæti það verið afleiðing af of fátíðum loftskiptum, sbr. niðurstöður koltvísýringsmælinga hér að framan.

Hlutfallsrakinn mældist á bilinu 23 – 40% HR og meðalrakastig yfir allt tímabilið mældist um 30% HR sem fellur innan algengra marka hér á landi og almennt ætti slíkt rakastig ekki að valda óþægindum.

**MYND 21:** Kennslurými í norðvesturenda 2.hæðar - mælingar á hita og raka yfir tímabilið 11.des 2019 til 14.jan 2020.
