## LÁGAFELLSSKÓLI - LÆKJARHLÍÐ 1

Innivist og loftgæði

22.09.2020

1831-102-SKA-001-V02

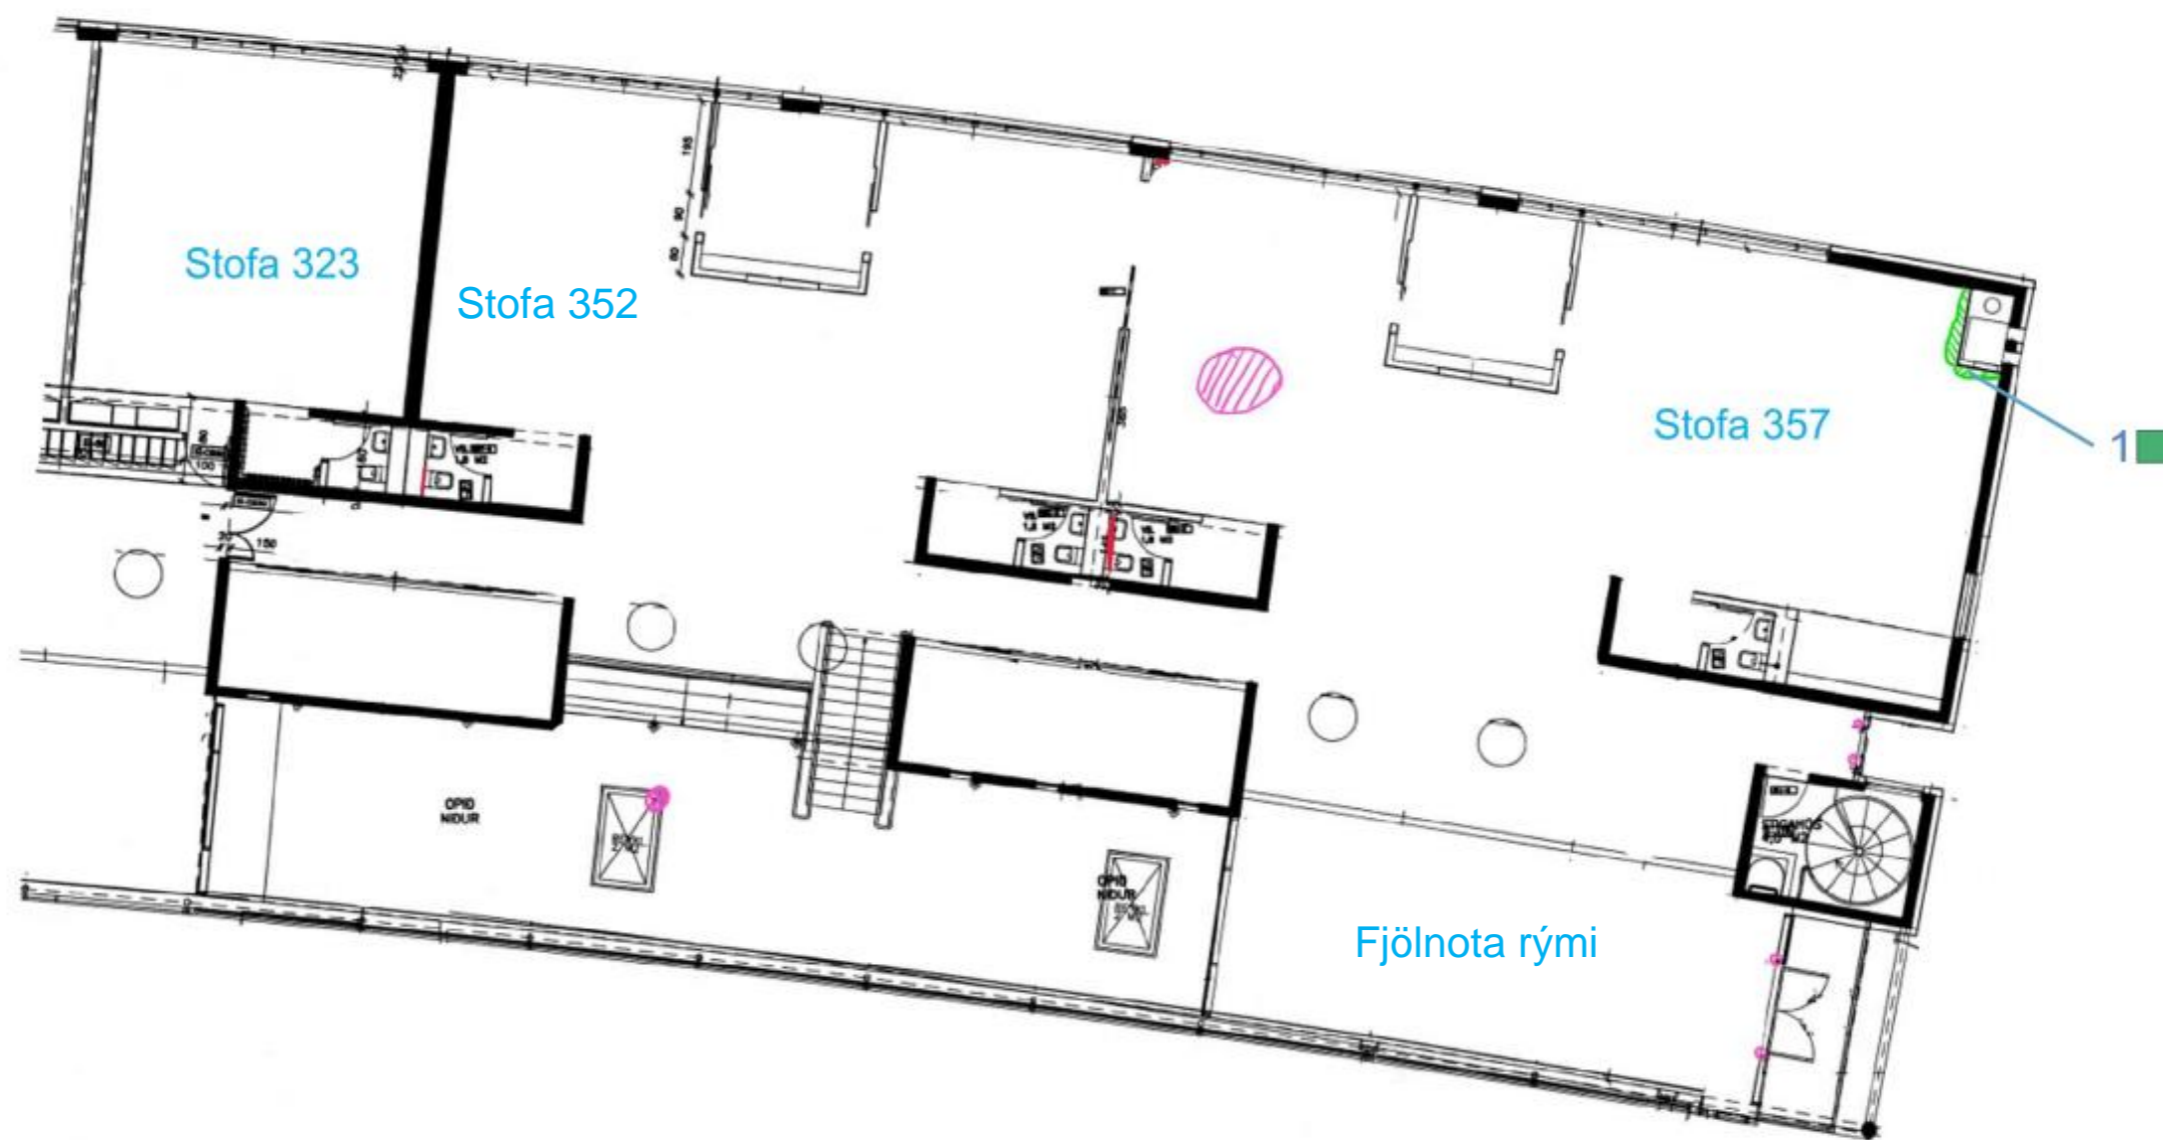
MYND 1: Grunnmynd 3. hæðar, stofur 323-357 ásamt fjölnota rými – rakaummerki og sýnatökustaðir merktir inn á teikningu.

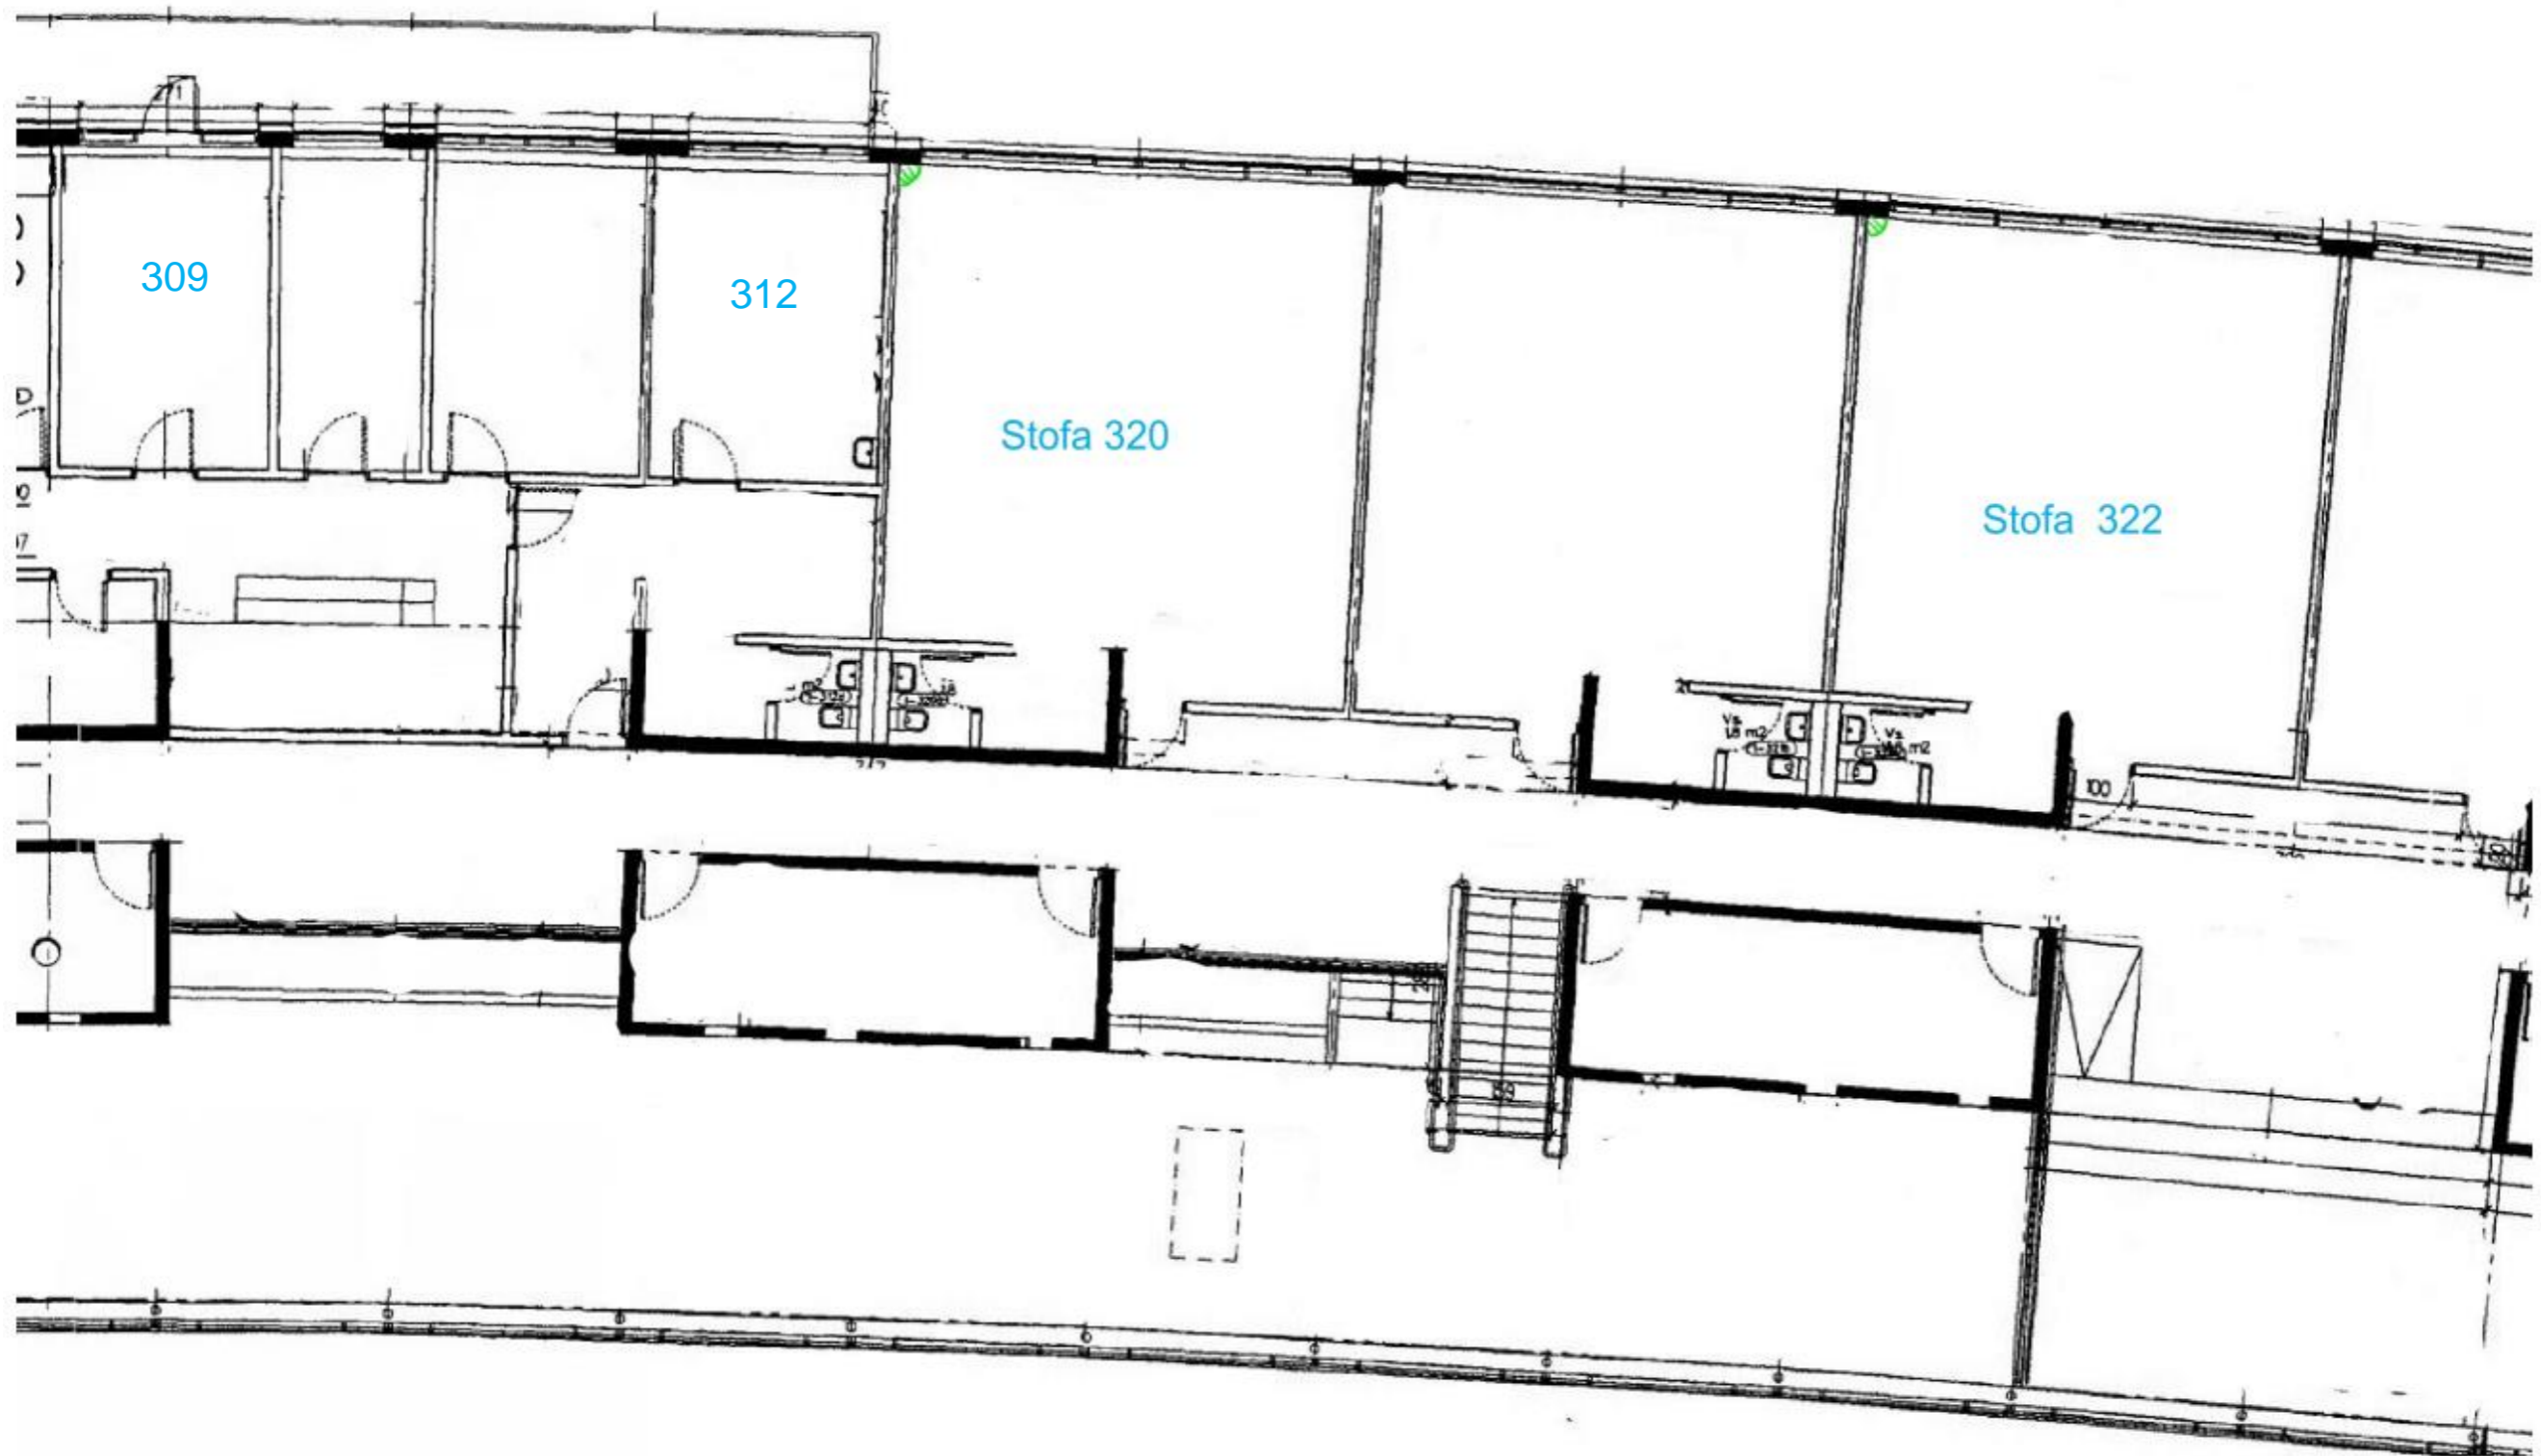
**MYND 2:** Grunnmynd 3. hæðar, stofur 320-322 ásamt skrifstofum kennara og stjórnenda – rakaummerki og sýnatökustaðir merktir inn á teikningu.

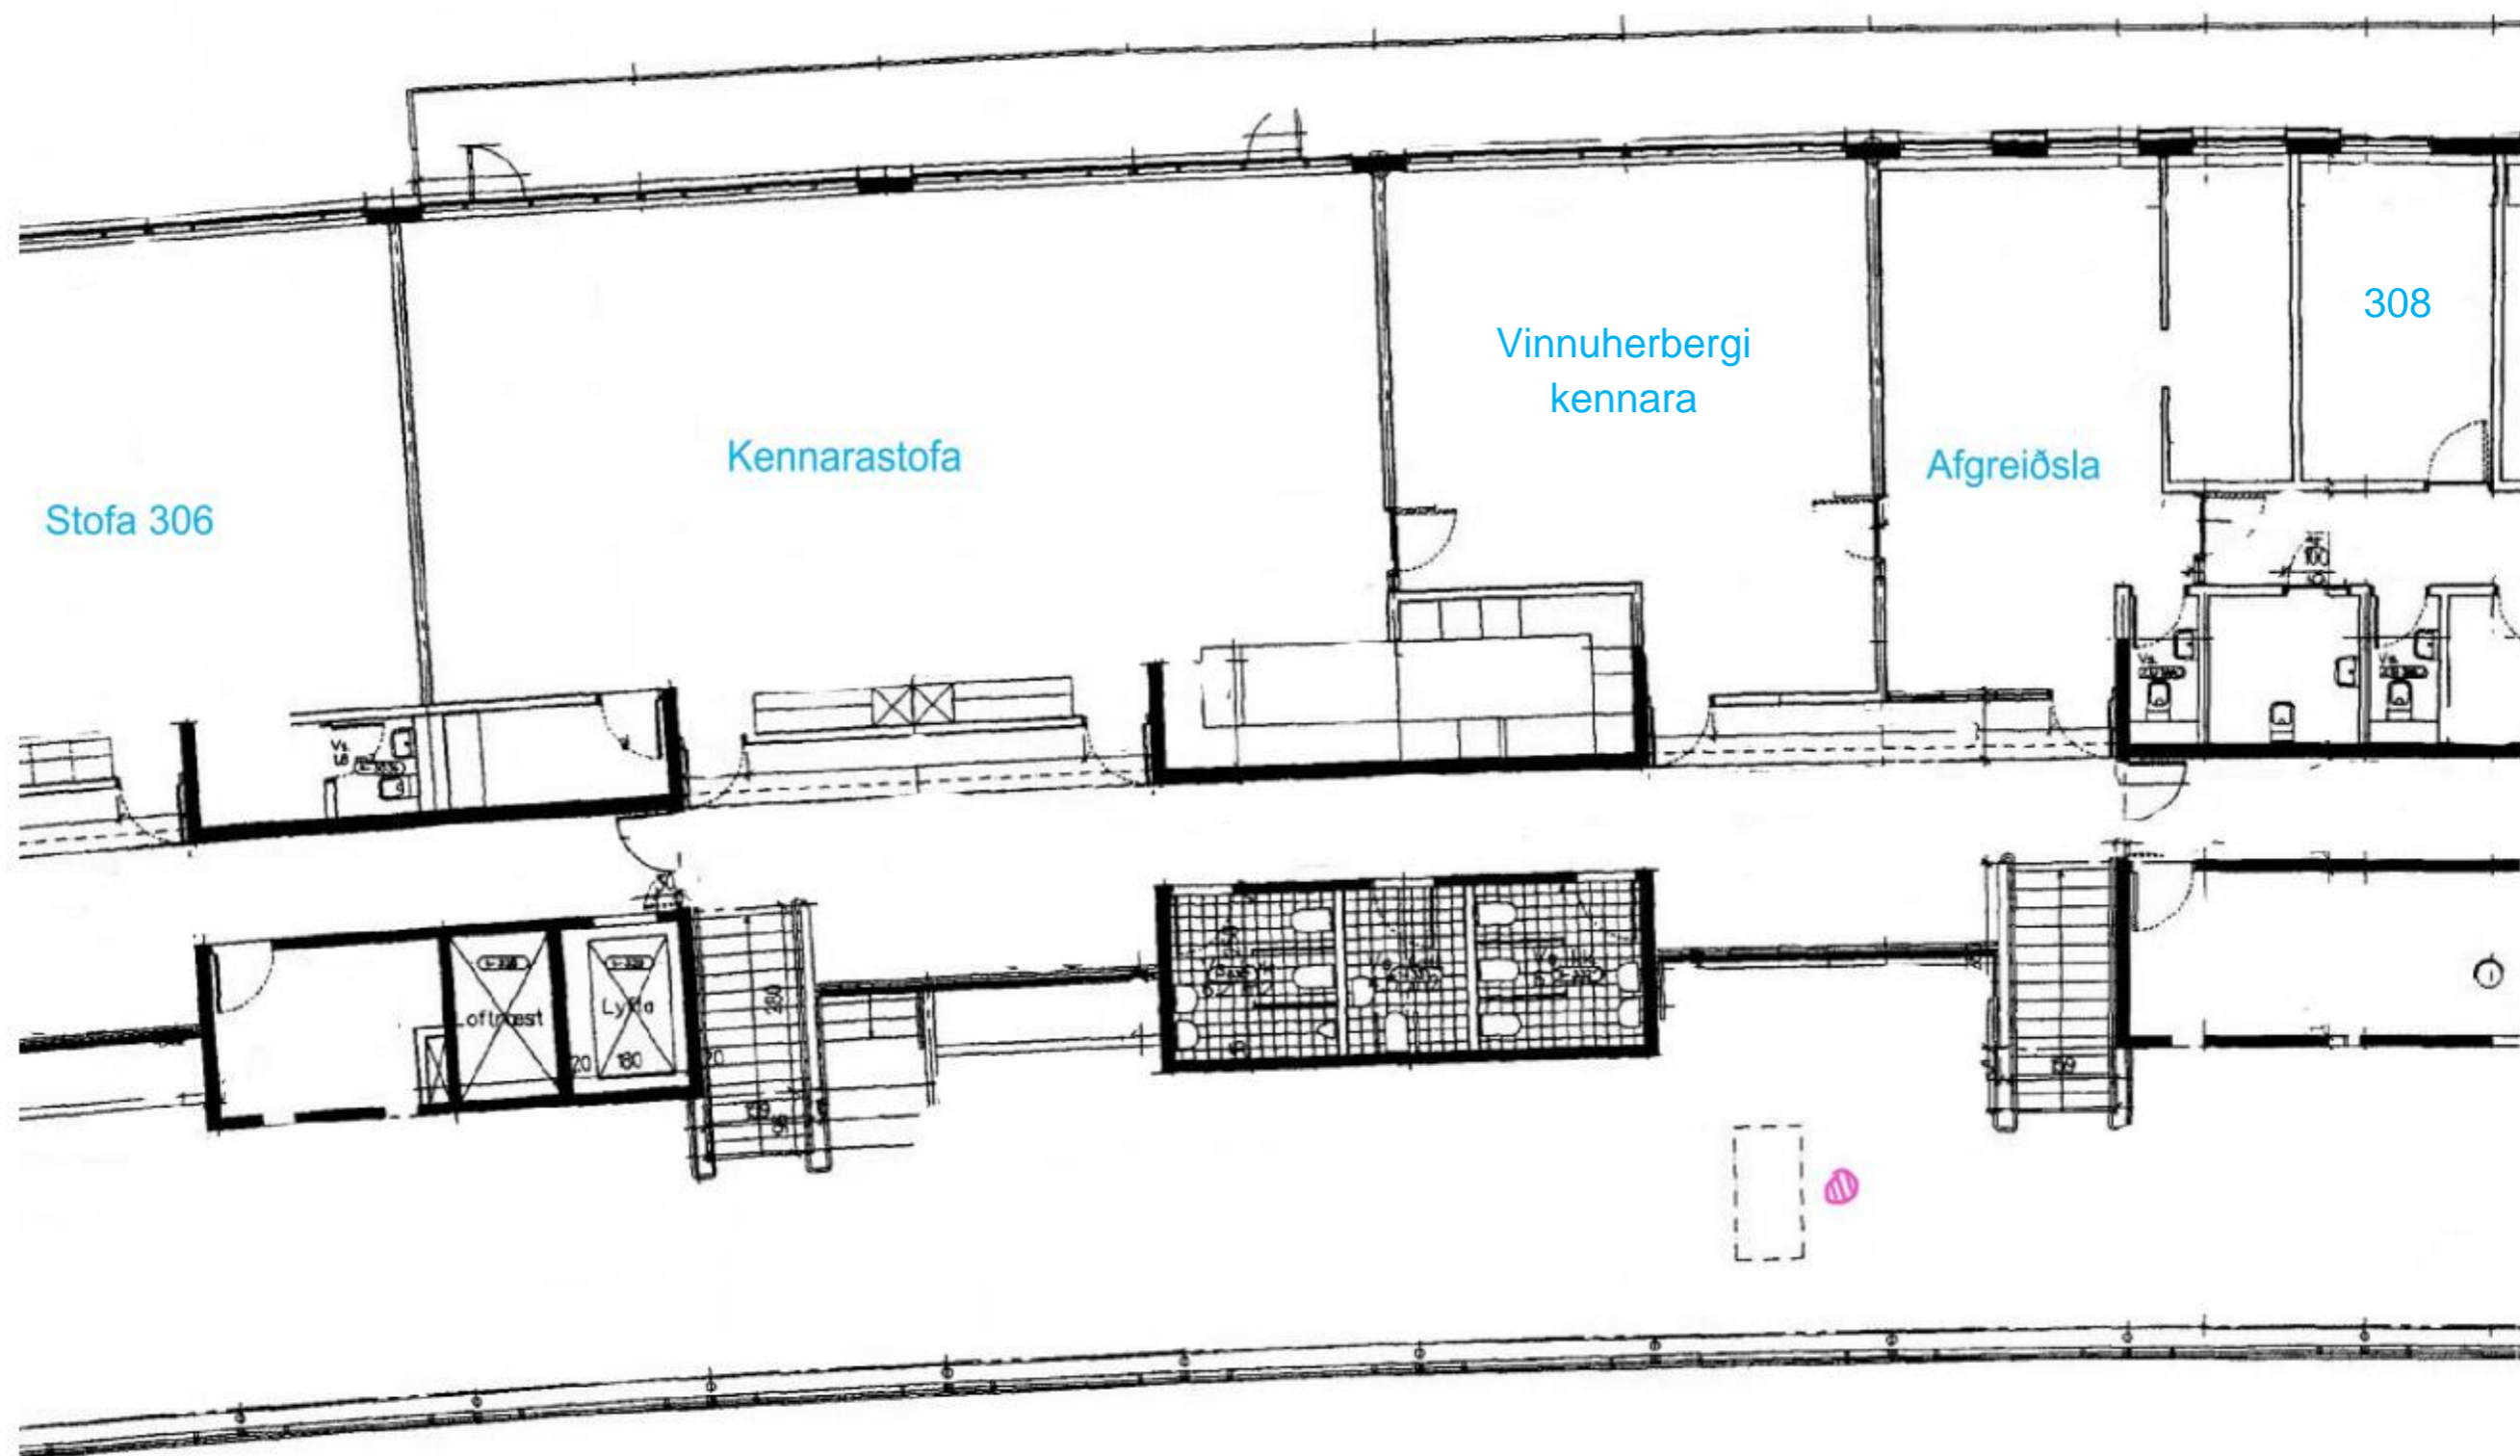
MYND 3: Grunnmynd 3. hæðar, stofa 306, kennarastofa og vinnurými kennara – rakaummerki og sýnatökustaðir merktir inn á teikningu.

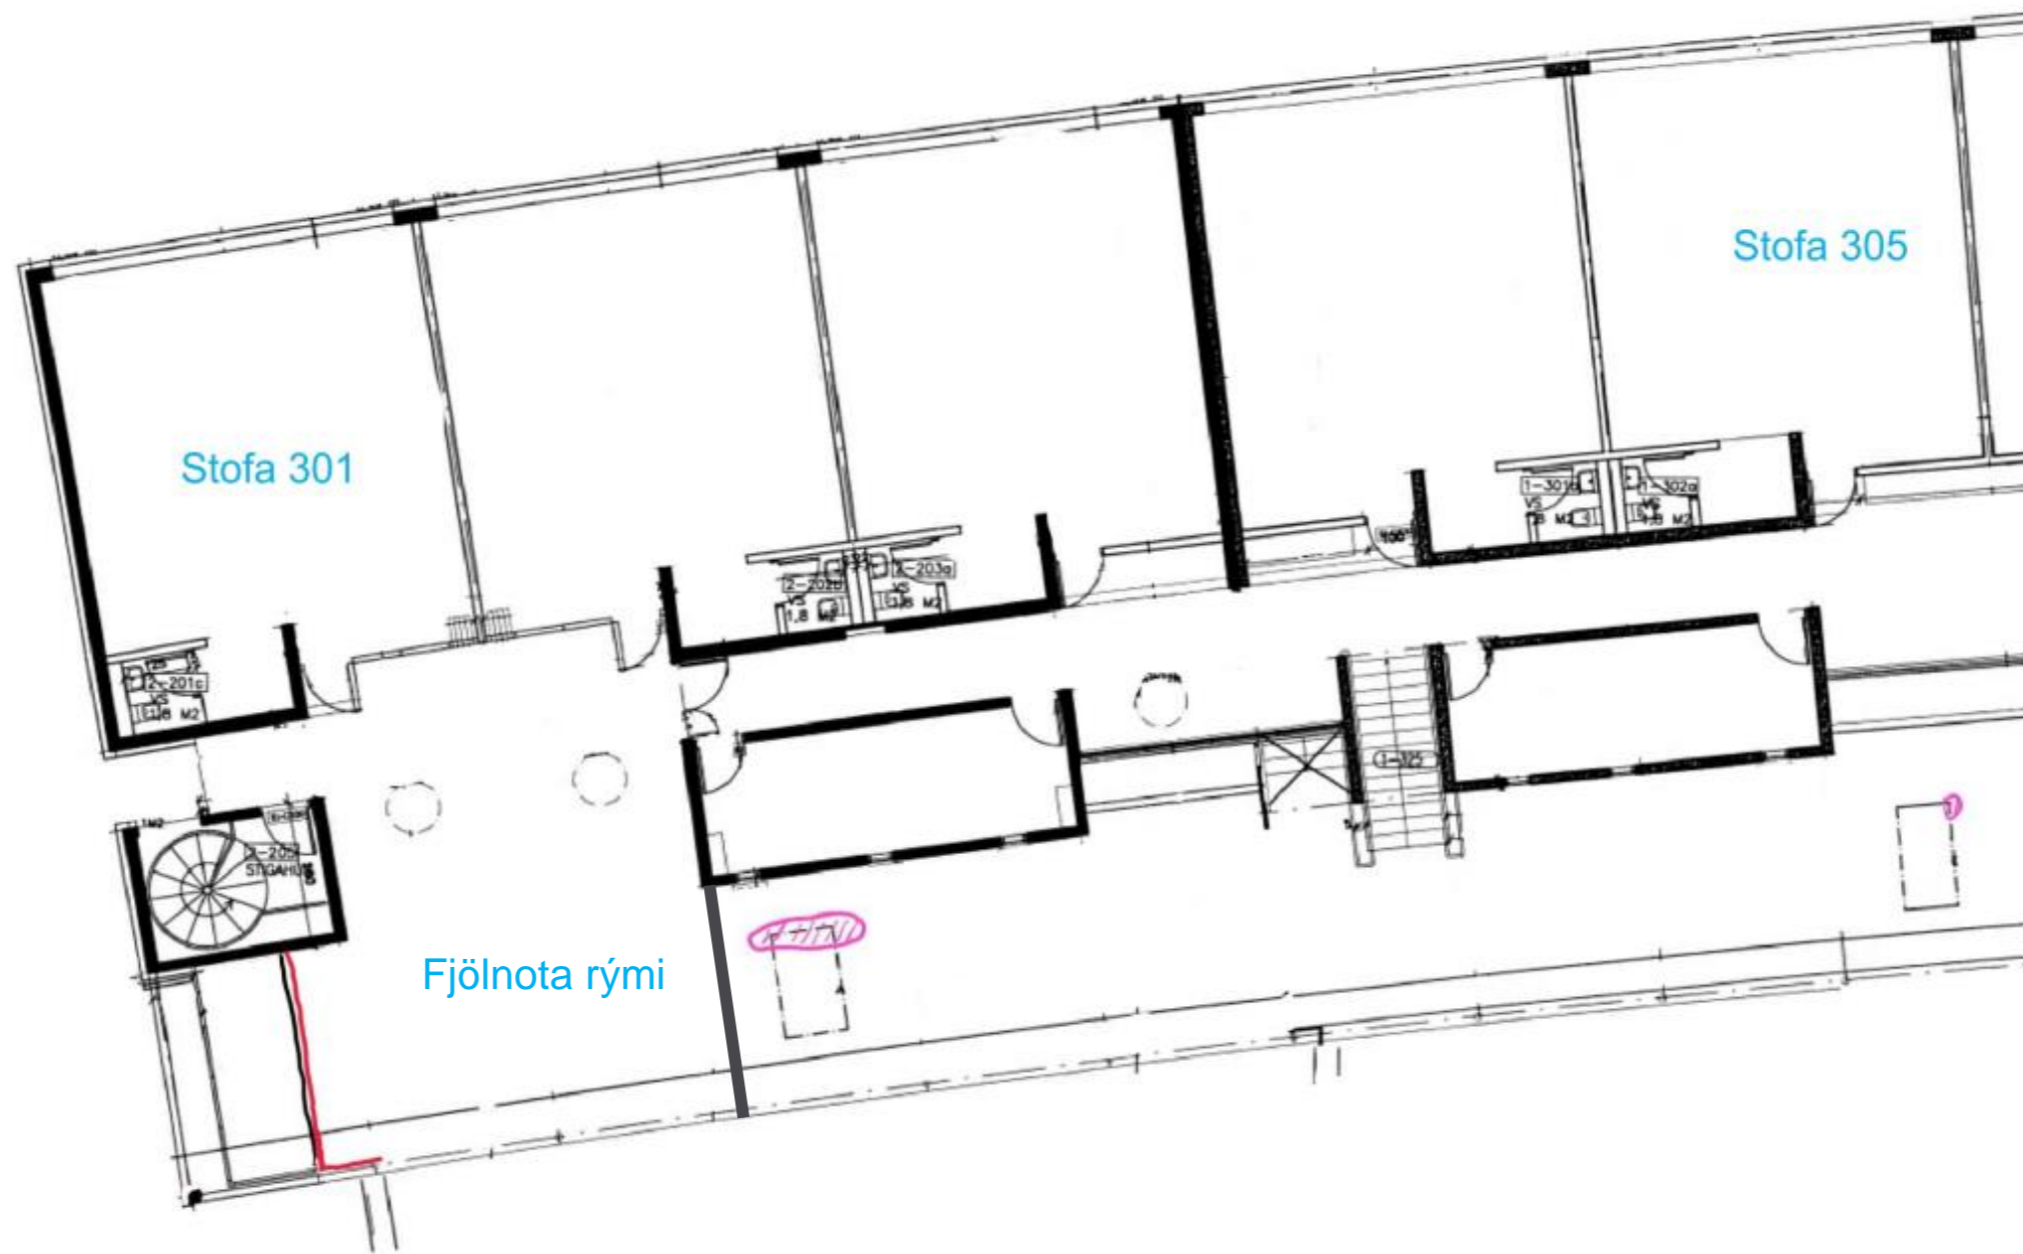
**MYND 4:** Grunnmynd 3. hæðar, stofur 301-305 ásamt fjölnota rými – rakaummerki og sýnatökustaðir merktir inn á teikningu.

Í fjölnota rými á 3.hæð (á móti stofu 301) eru vísbendingar um leka en hækkaður raki mælist í útvegg til suðurs við steiptar súlur. Einnig eru ummerki á léttum útveggjum við gluggakerfi. Lagt er til að skoða bæði þak og þéttingar með gluggum til að uppræta og koma í veg fyrir leka og jafnframt skoða umfang afleiddra skaða, m.a. hvort ummerki séu um að lekið hafi undir gólfefni. Þegar búið er að koma í veg fyrir leka og umfang er þekkt er mælt með því að fjarlægja öll rakaskemmd byggingarefni og endurnýja eins og við á. Styðjast skal við kafla 2.3 við lagfæringar á veggjum, annars vegar 2.3.1 við steinsteypta vegg og hins vegar við 2.3.4 við létta vegg. Ef í ljós kemur leki frá þaki skal notast við leiðbeiningar í

kafla 2.4.2 og við rakaskemmdir í gólfefni skal framkvæma viðgerðir í samræmi við það sem fram kemur hér að framan.

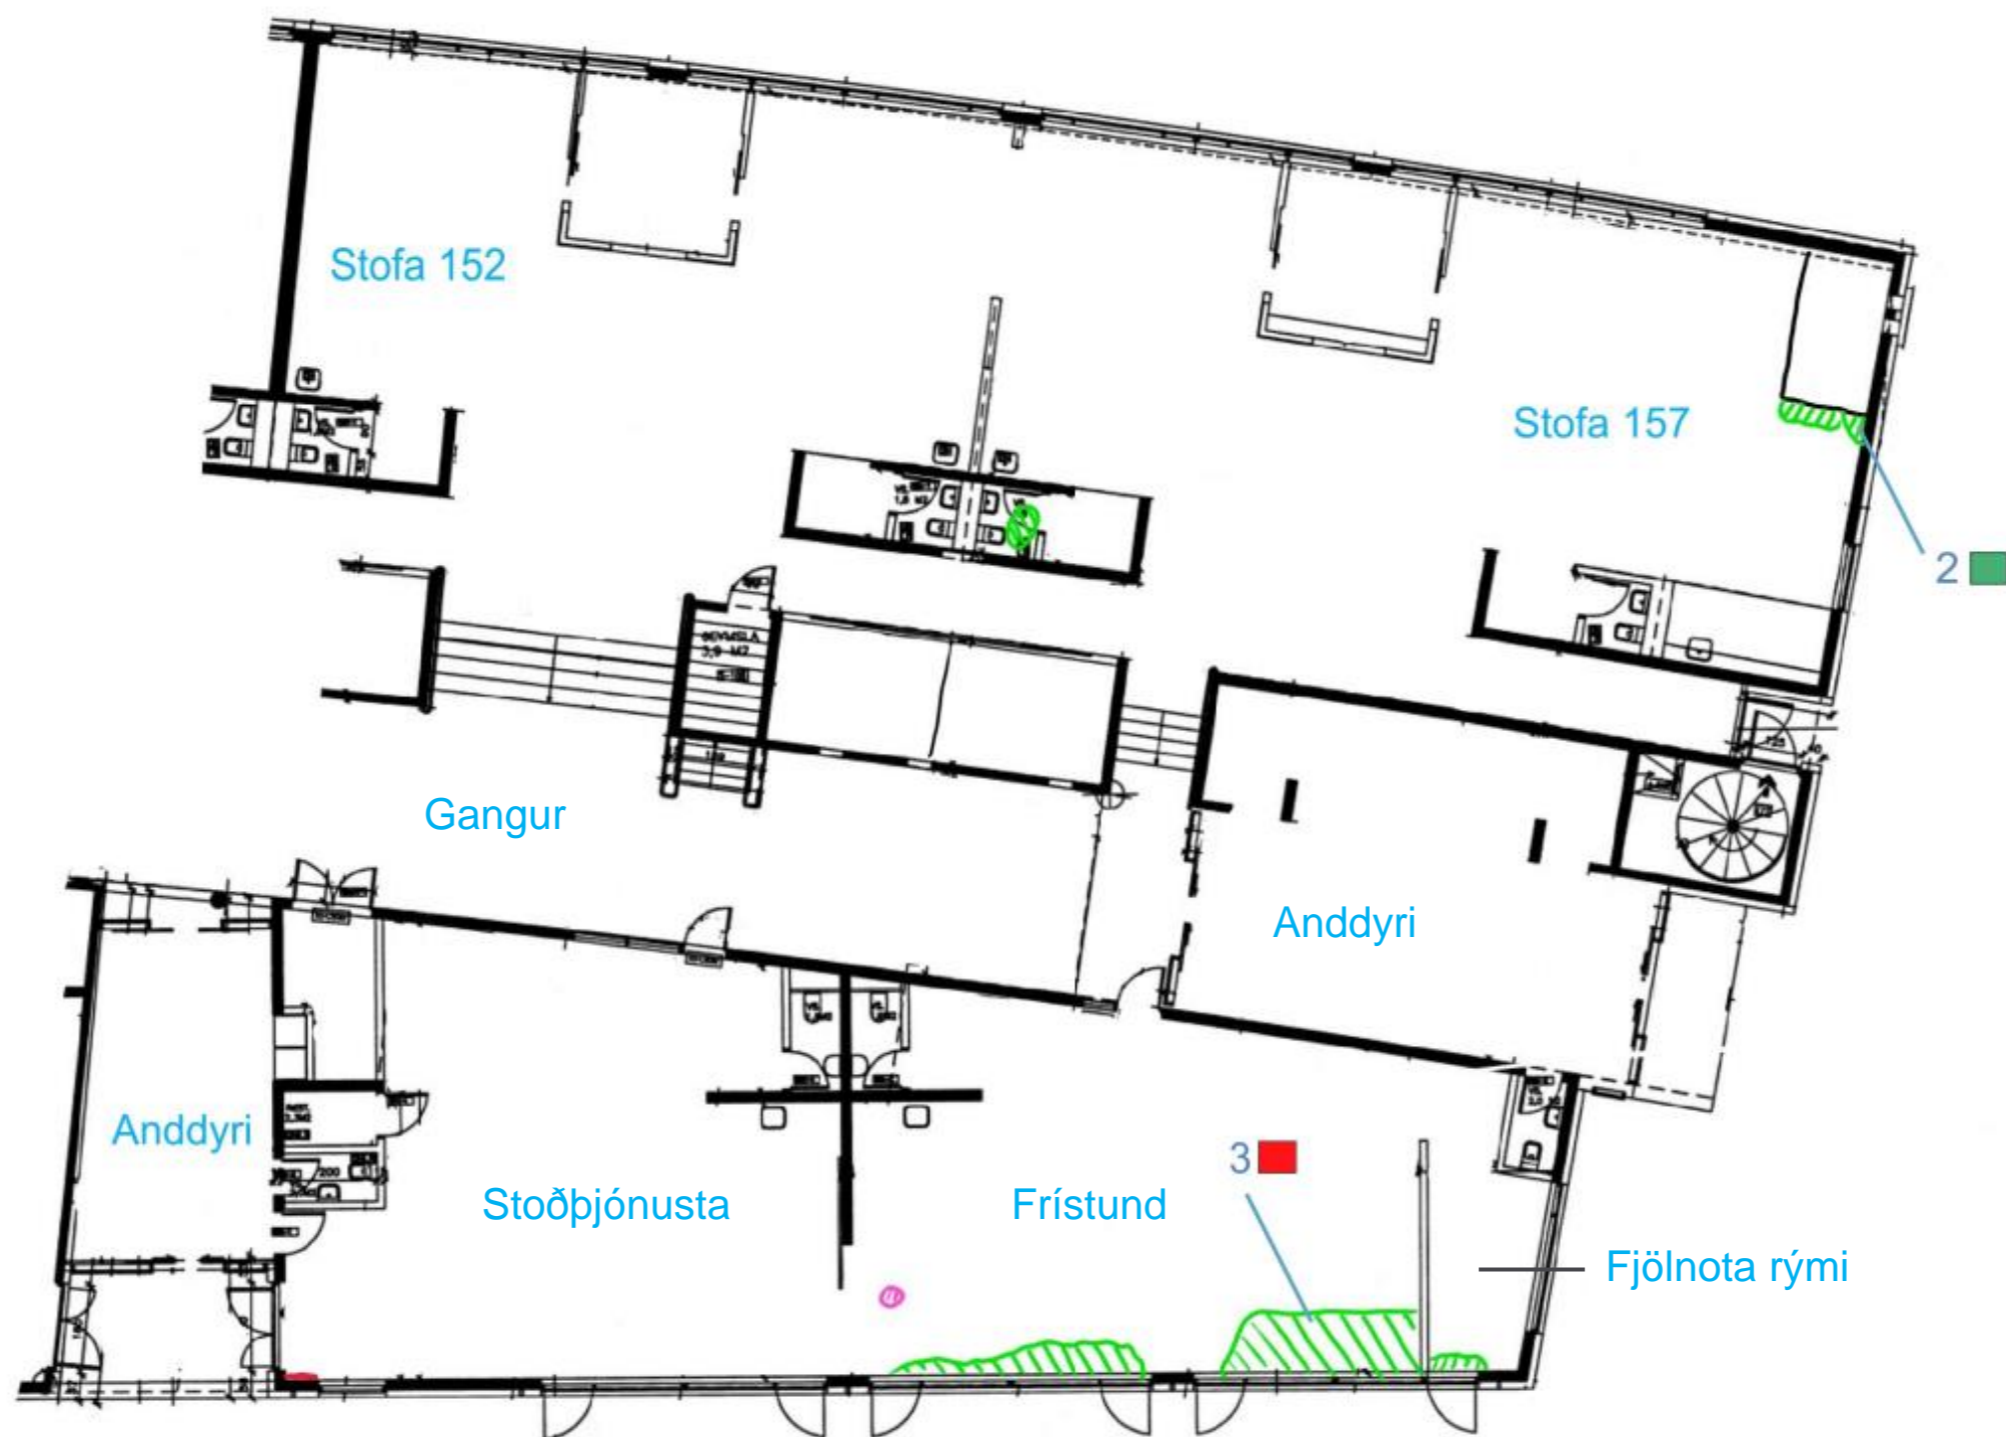
MYND 5: Grunnmynd 1. og 2. hæðar, stofur 152-157 ásamt gangi og ýmsum rýmum á 2. hæð – rakaummerki og sýnatökustaðir merktir inn á teikningu.

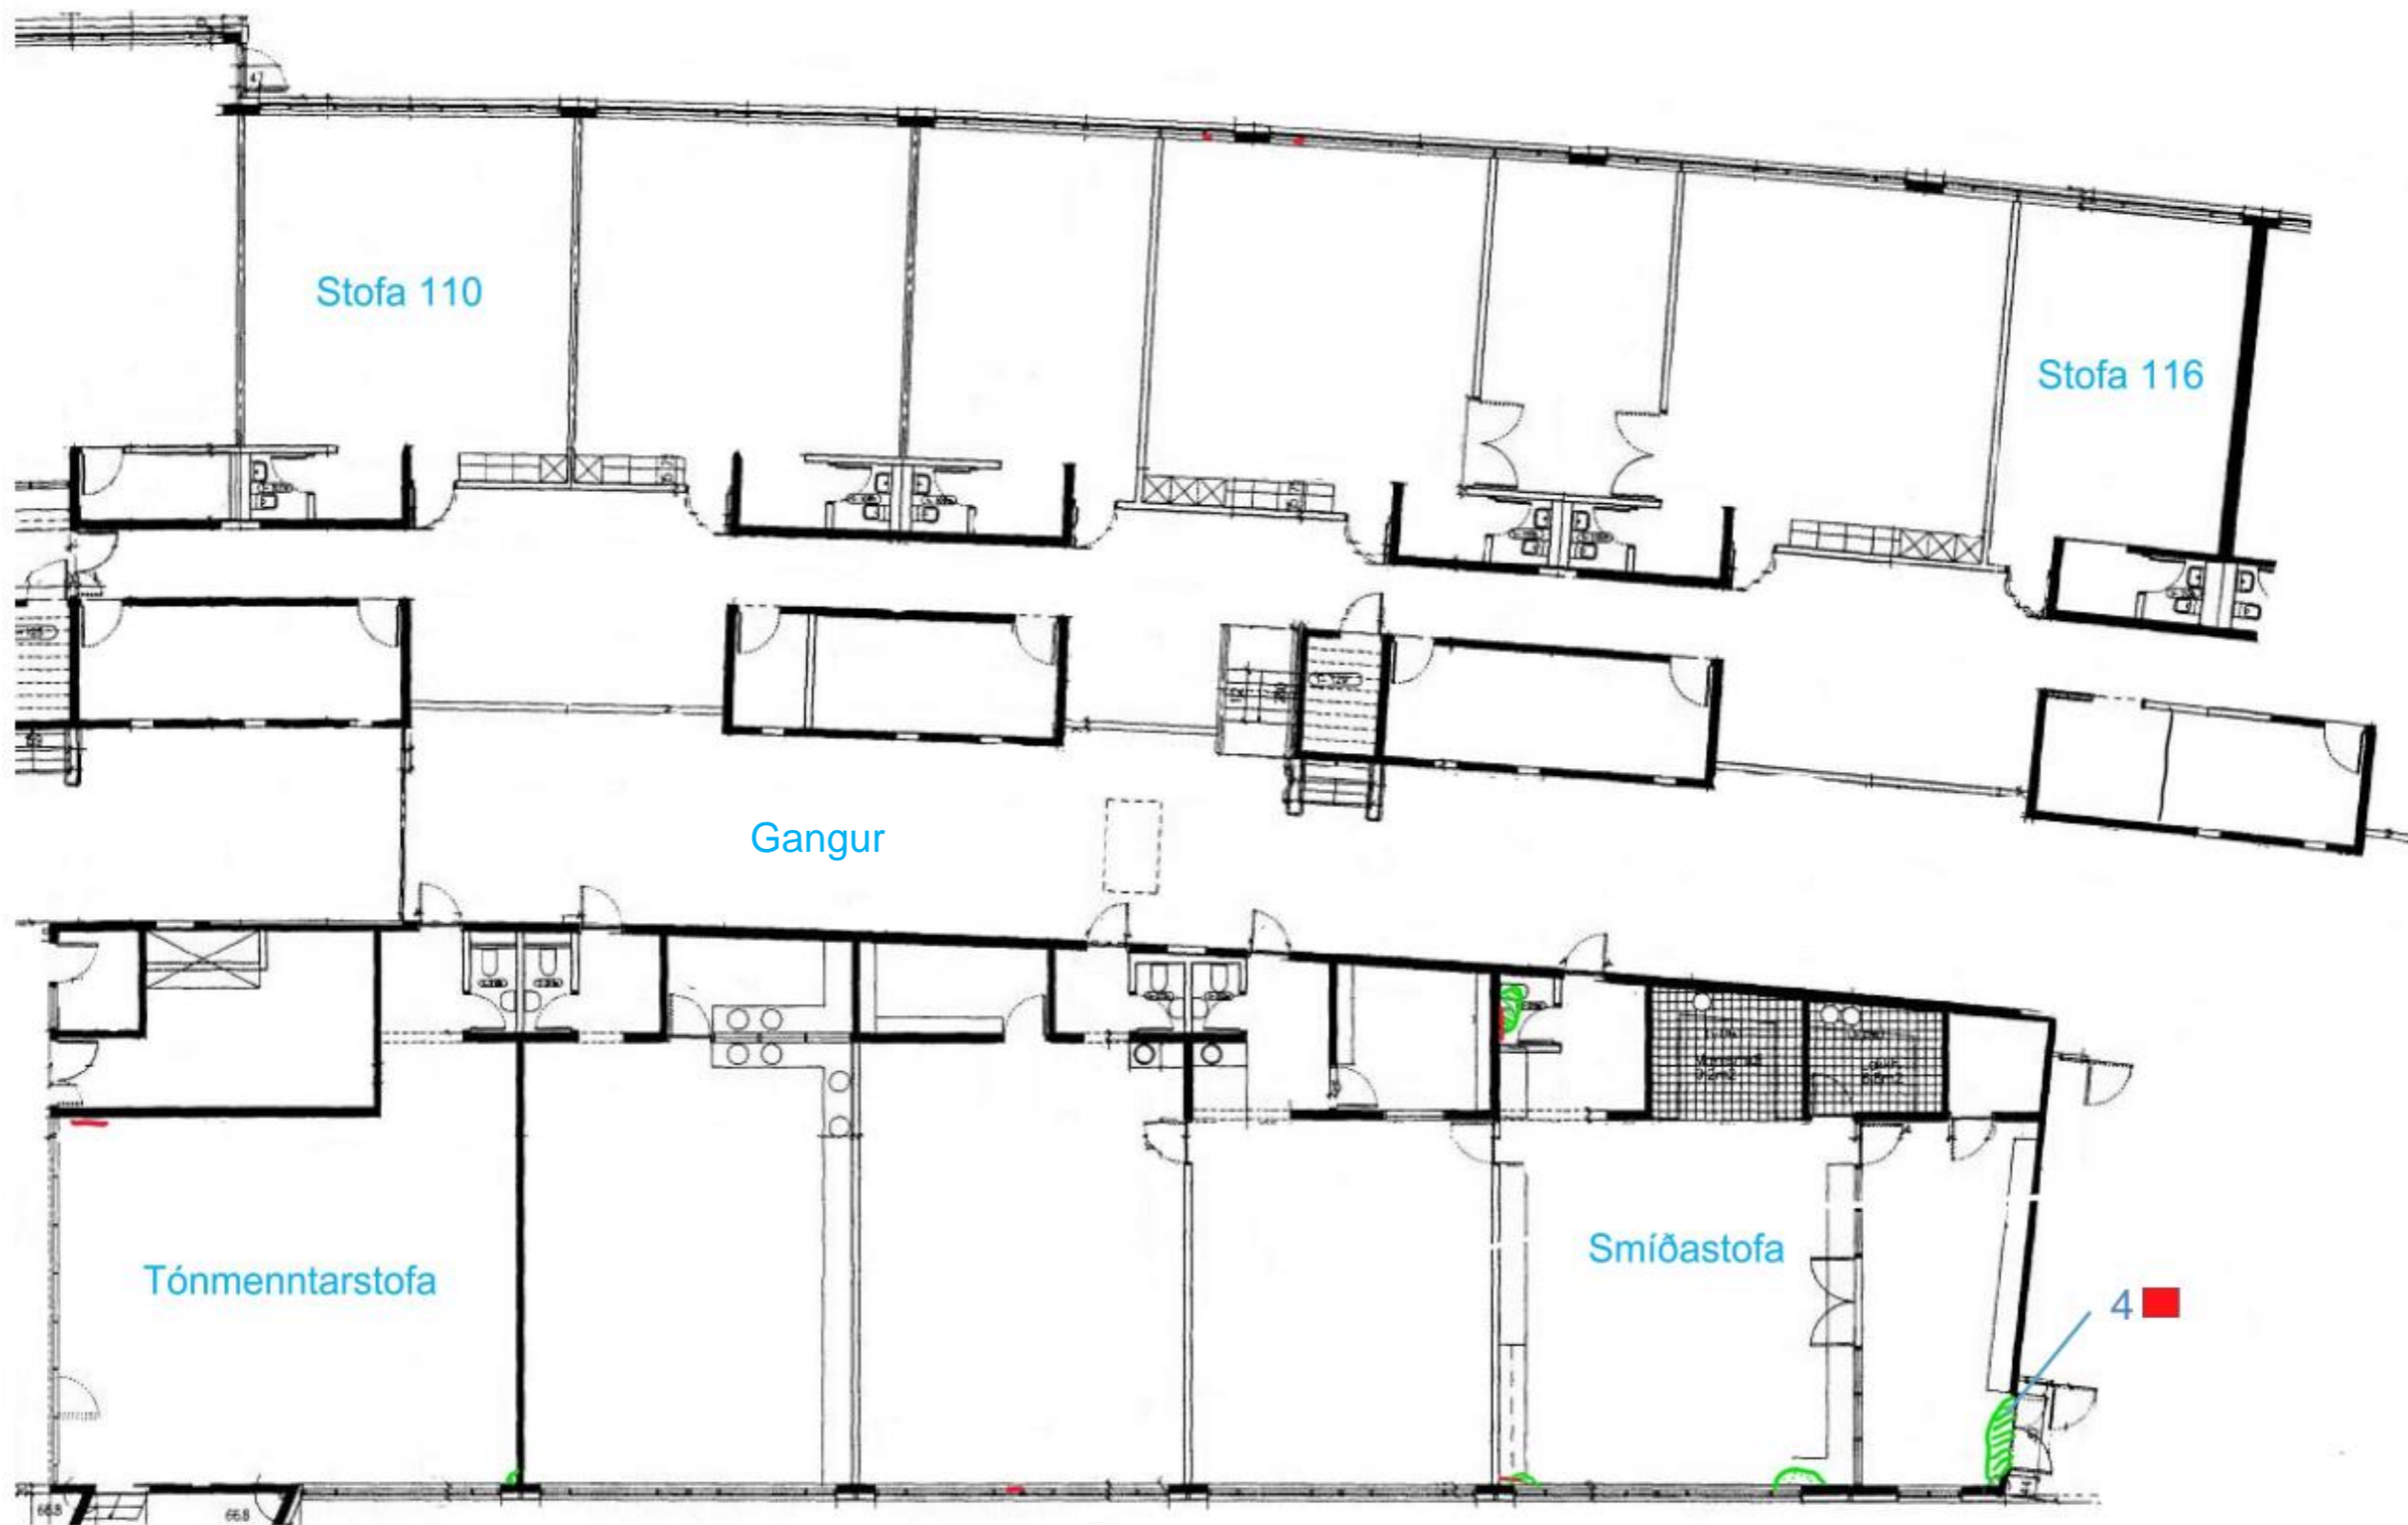
**MYND 6:** Grunnmynd 1.og 2. hæðar, stofur 110-116 ásamt gangi og ýmsum rýmum á 2. hæð – rakaummerki og sýnatökustaðir merktir inn á teikningu.

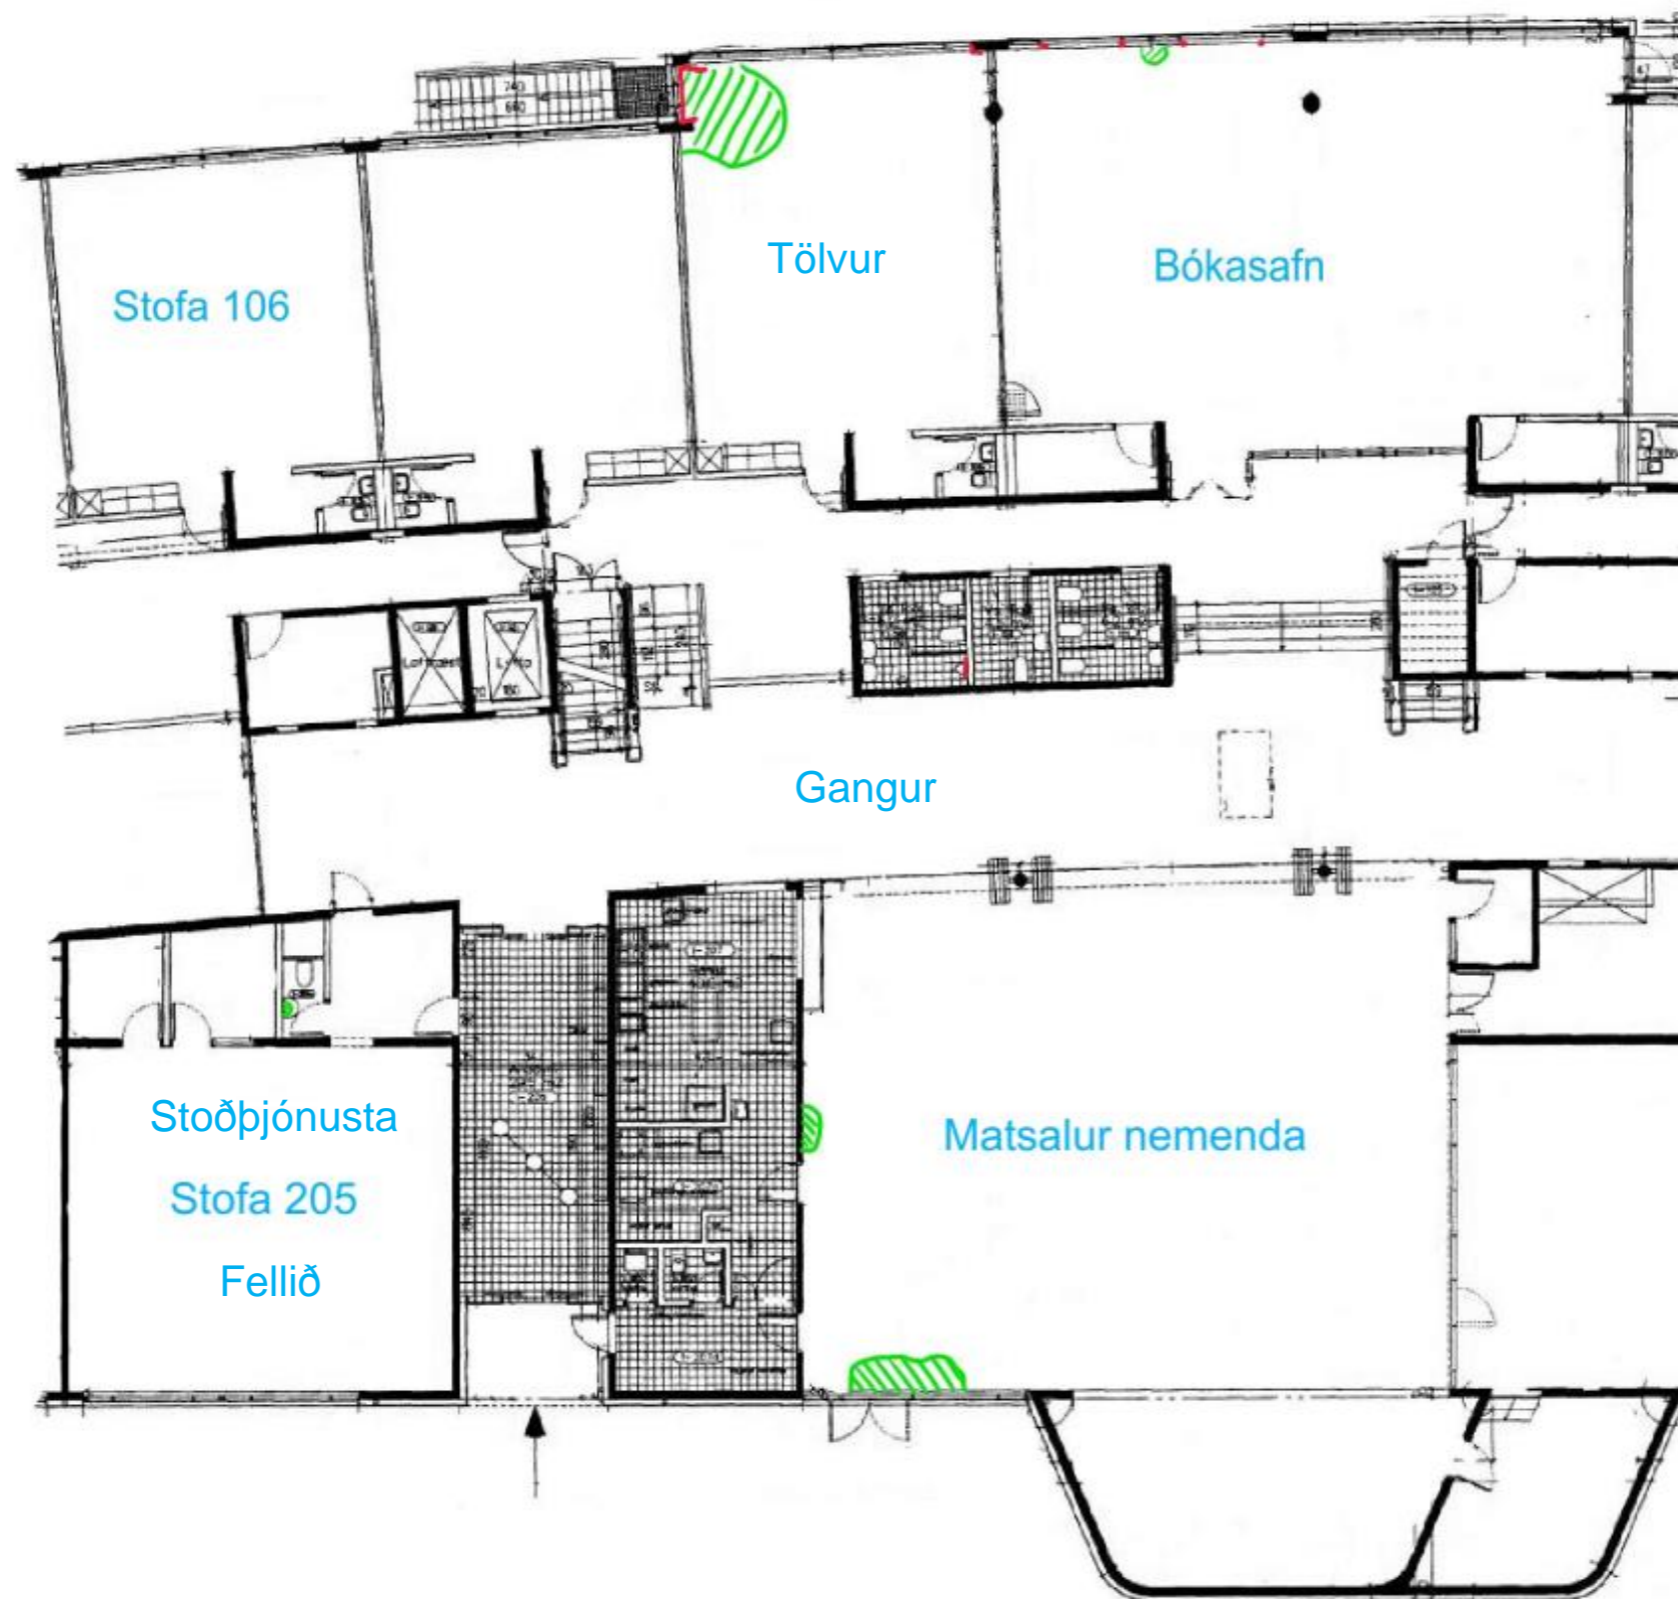
MYND 7: Grunnmynd 1.og 2. hæðar, stofur 106-108 og bókasafn ásamt gangi og ýmsum rýmum á 2. hæð – rakaummerki og sýnatökustaðir merktir inn á teikningu.
