## LÁGAFELLSSKÓLI - LÆKJARHLÍÐ 1

Innivist og loftgæði

22.09.2020

1831-102-SKA-001-V02

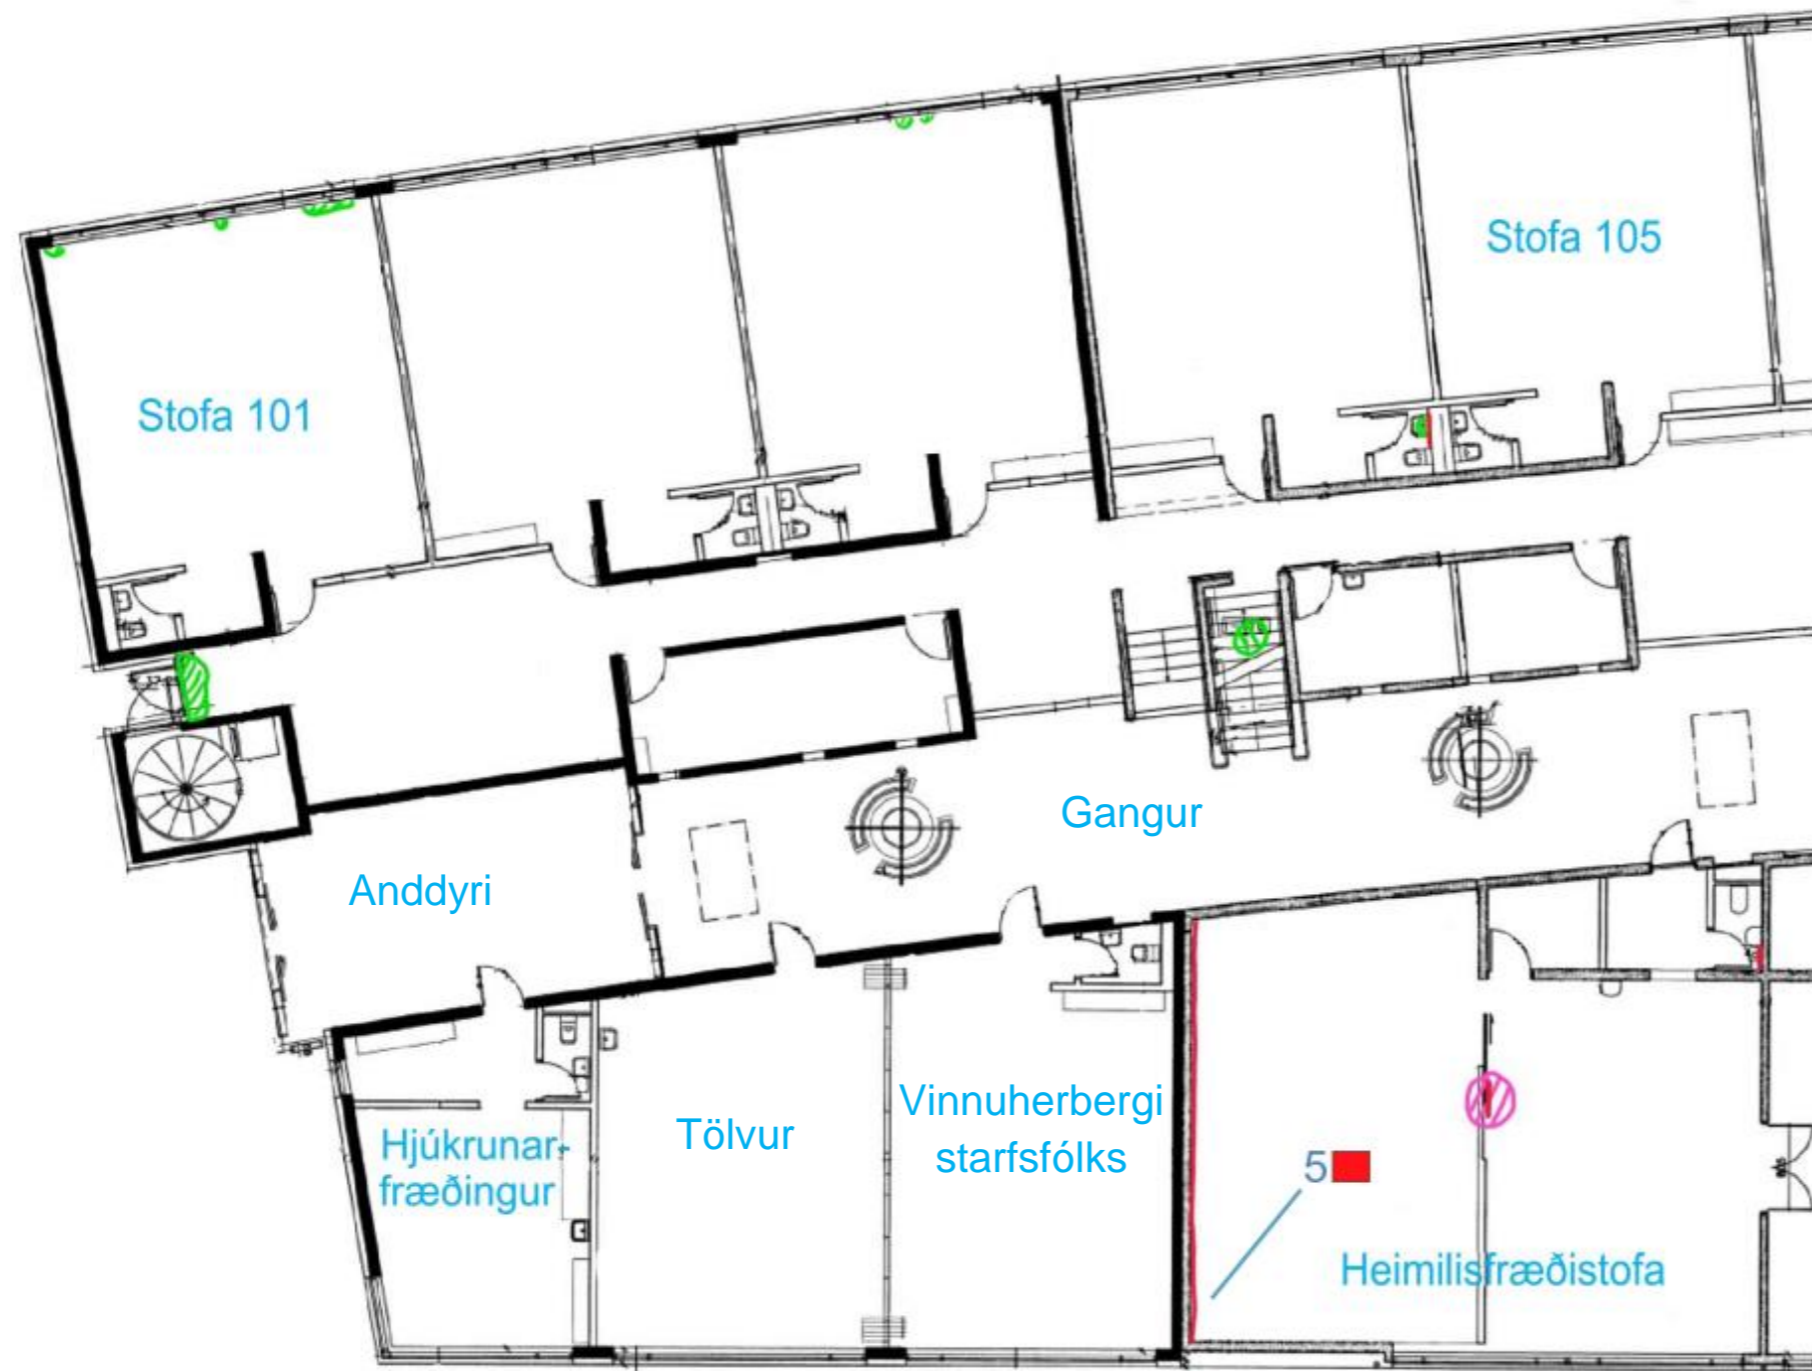
MYND 8: Grunnmynd 1.og 2. hæðar, stofur 101-105 ásamt gangi og ýmsum rýmum á 2. hæð – rakaumferki og sýnatökustaðir merktir inn á teikningu.

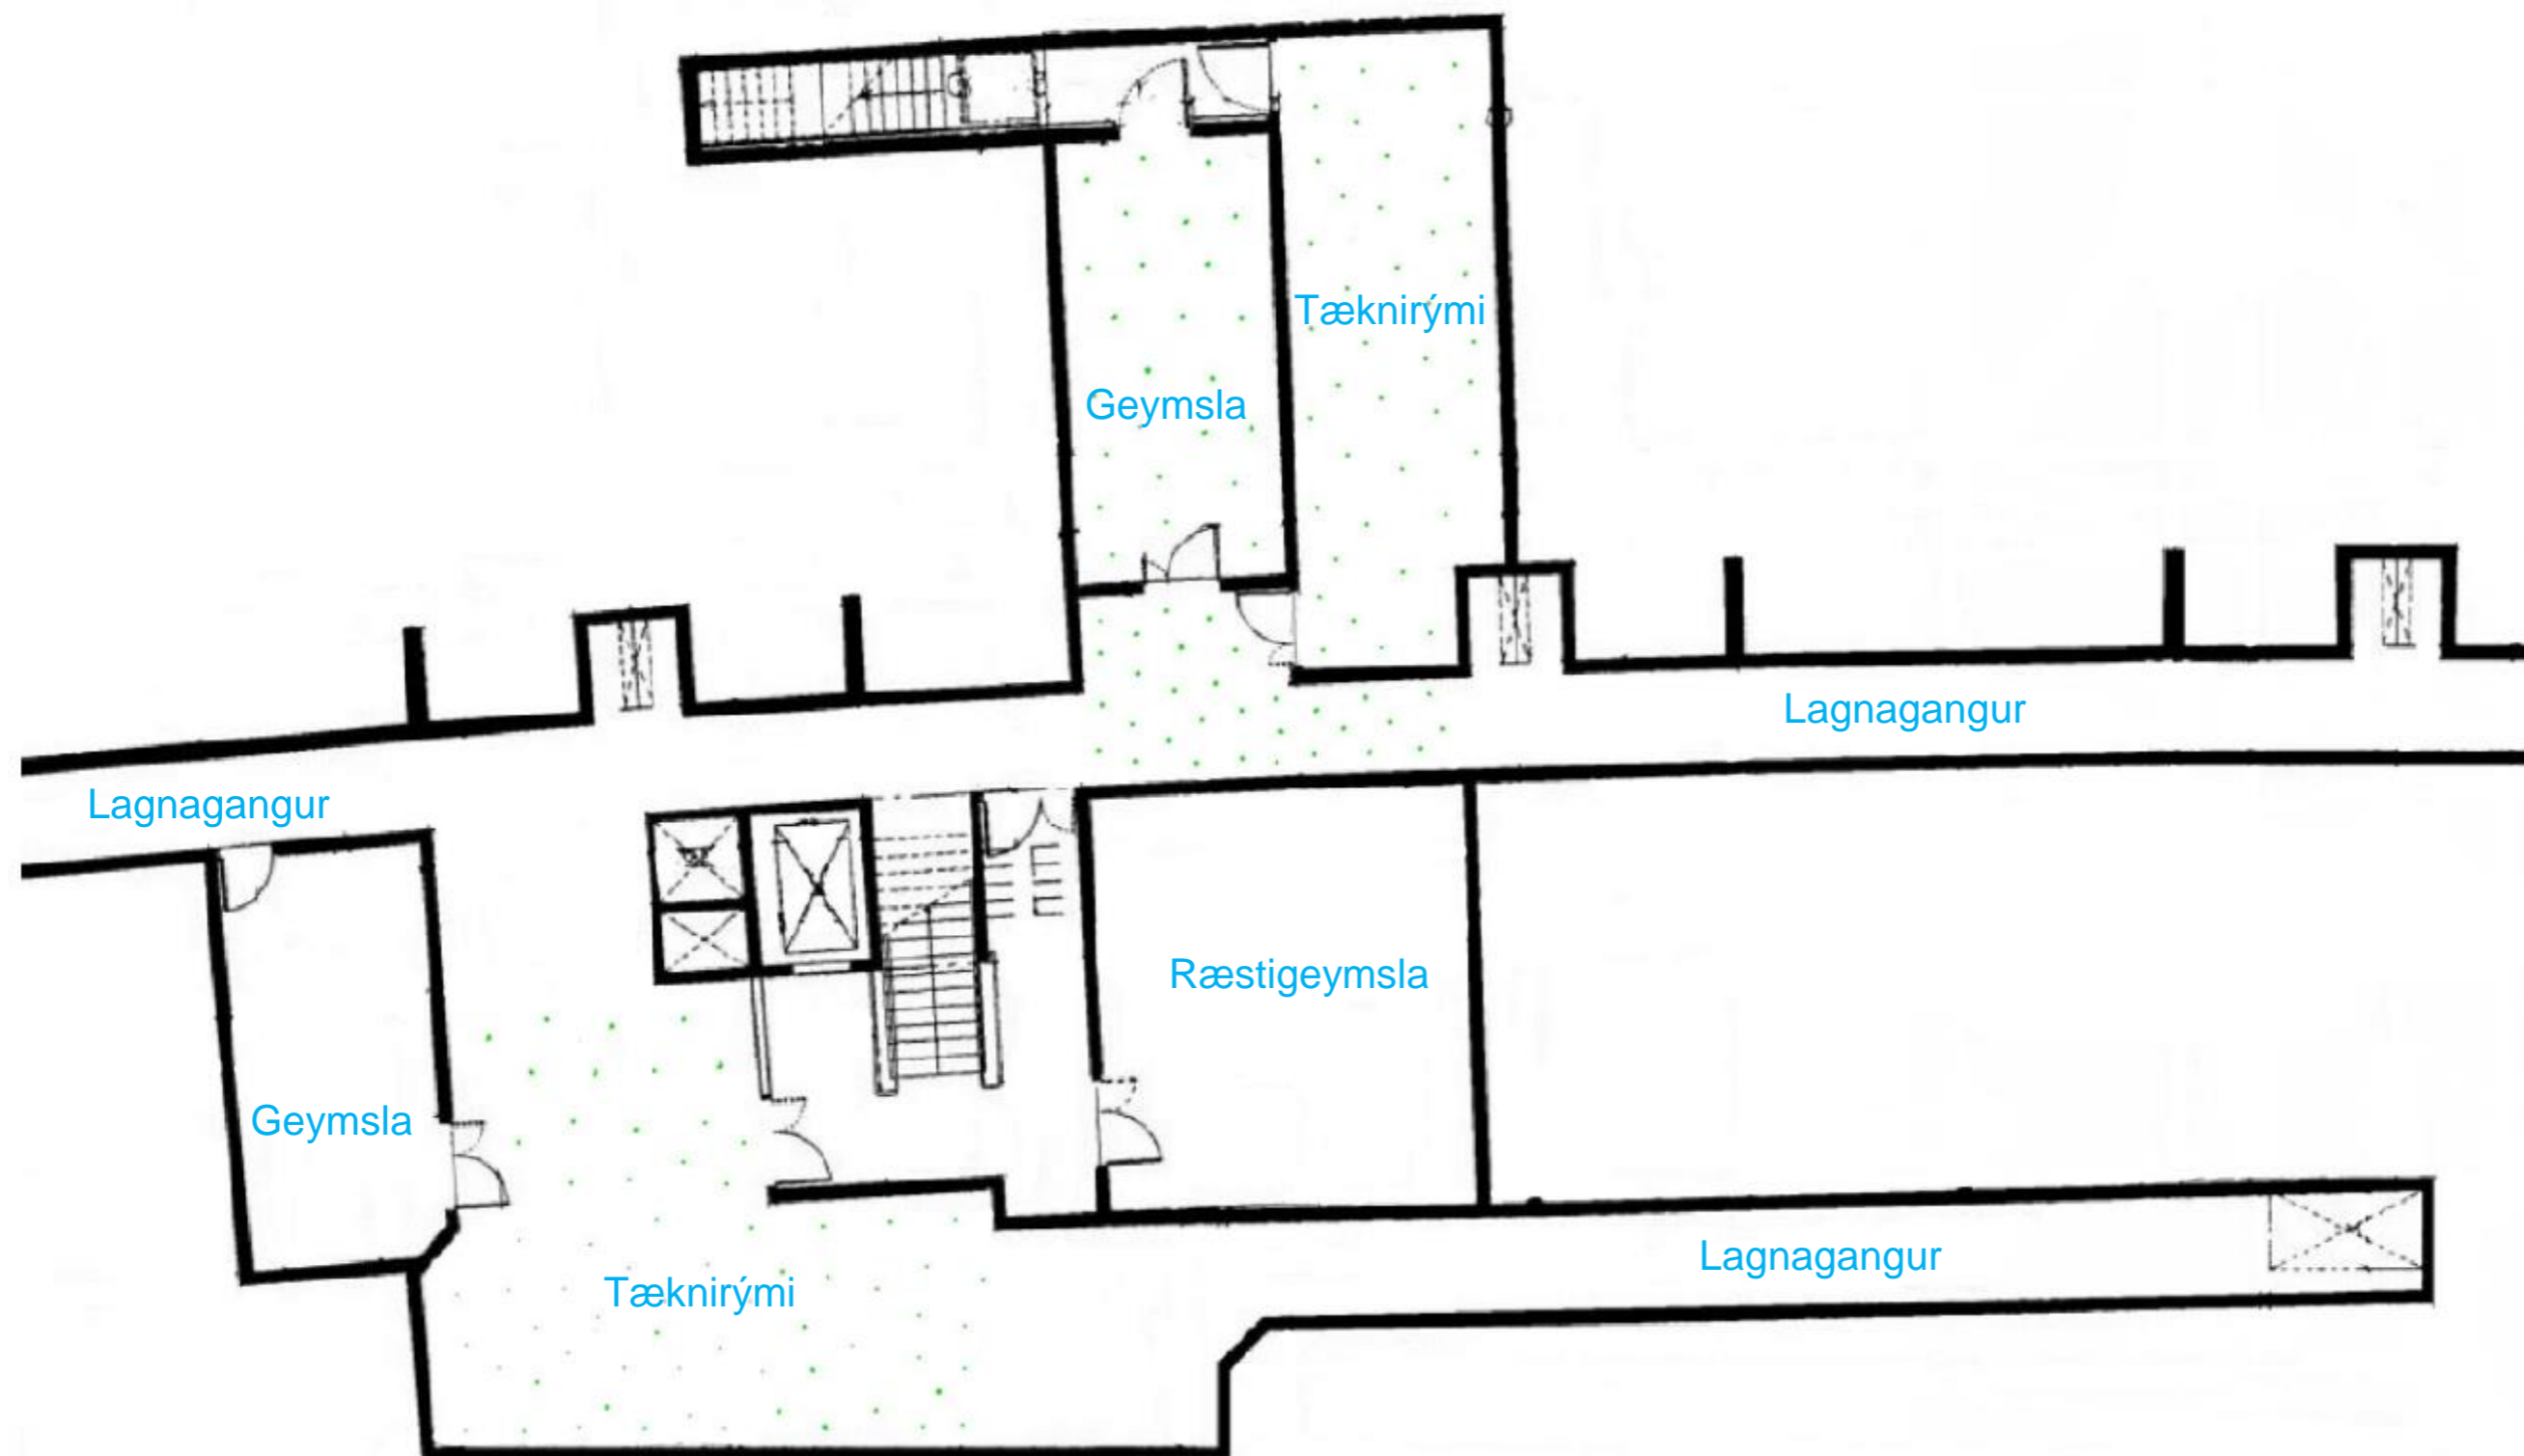
MYND 9: Grunnmynd kjallara – rakaummerki og sýnatökustaðir merktir inn á teikningu.

Í kjallara eru að öllum líkindum vandamál vegna vatns frá jarðvegi og hefur verið um tíma. Boruð hafa verið göt í vegg við gólf frá norðurhluta lagnagangs og inn í geymslu/lagnarými til að reyna að hleypa vatni í gólfniðurfall í geymslu/lagnarými. Hækkaður raki mældist víða í gólfi í kjallara. Mikilvægt er að finna upptök leka og koma í veg fyrir vatnstreymi inn í kjallarann og er því lagt til að skoða frárennislagnir og dren við húsið.

Við skoðun uppgötvaðist leki með frárennislögn af 1. hæð sem liggur í lofti kjallara. Umsjónarmanni fasteigna hjá Mosfellsbæ var gert viðvart og hugðist hann skoða málið og láta lagfæra. Ganga þarf úr skugga um að búið sé að komast fyrir þetta.

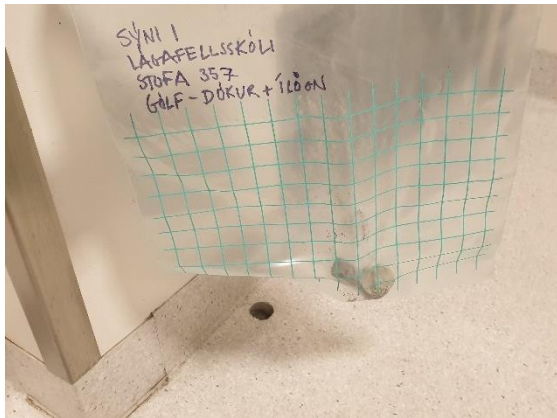
Ekki ummerki um myglu undir dúk. Kjarni 20 mm langur, pH gildi hátt í kjarna. Ekki ummerki um myglu í kjarna.
2	Stofa 157	Dúkur + ílögn.

**MYND 10:** Sýni 1 – stofa 357, 3.hæð, gólf, dúkur og ílögn.

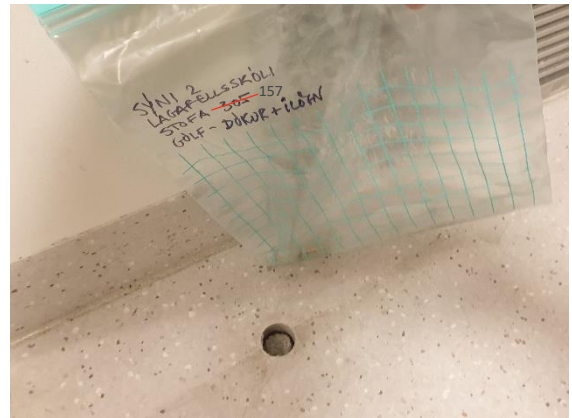
Ekki ummerki um myglu undir dúk. Kjarni 11 mm langur, ekki ummerki um myglu í kjarna.
3	Frístundarrými, 1. hæð	Dúkur + ílögn.

**MYND 11:** Sýni 2 – stofa 157, 1.hæð, gólf, dúkur og ílögn.

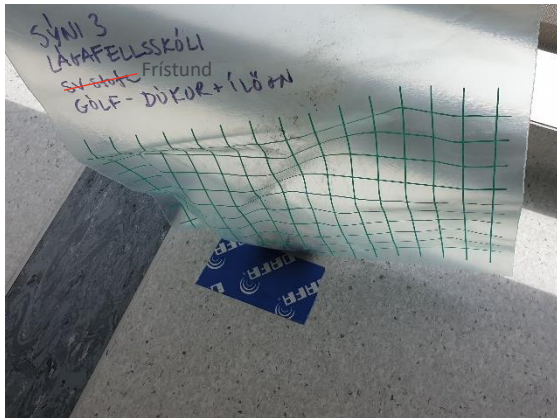
Mikið myglað undir dúk af tegundinni <i>Scopulariopsis spp</i> gró og gróberar. Kjarni 9 mm langur, mygla í holrýmum kjarna að minnsta kosti 5 mm inn.
4	Smíðastofa	Timbur (parket) + ílögn.

**MYND 12:** Sýni 3 – stofa í frístundarrými, 1.hæð, gólf, dúkur og ílögn.

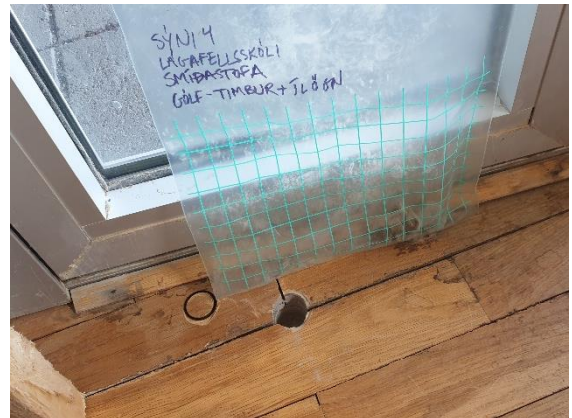
Ekki ummerki um myglu á timbri. Kjarni 22 mm langur, mygla í holrýmum kjarna að minnsta kosti 12 mm inn.
5	Heimilisfræðistofa	Dúkur + ílögn.

**MYND 13:** Sýni 4 – smíðastofa, 1.hæð, gólf, parket og ílögn.

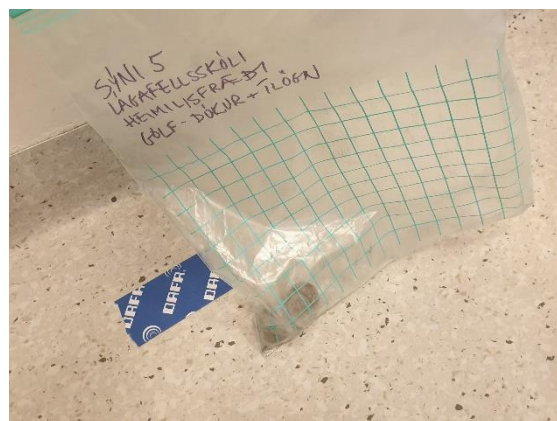
Dúkur myglaður á neðra borði, tegund sem líkist <i>Aspergillus spp</i> gró og gróberar í þó nokkru magni. Kjarni 21 mm langur, pH gildi hátt í kjarna og ekki ummerki um myglu í kjarnanum.

**MYND 14:** Sýni 5 – heimilisfræðistofa, 1.hæð, gólf, dúkur og ílögn.

Í heimilisfræðistofu eru rakaummerki meðfram öllum innveggnum til vesturs og los í gólfduk meðfram veggnum. Ekki mældist hækkaður raki í gólfi eða vegg og því má leiða að því líkum að um gamlar rakaskemmdir sé um að ræða. Efnissýni var tekið úr gólfi og greindist örveruvöxtur á neðra borði gólfduks. Mælt er með því að fjarlægja gólfduk meðfram öllum veggnum, a.m.k. 50 cm breiða lengju og fylgja verklagsreglum og leiðbeiningum í áðurnefndu minnisblaði. Styðjast skal við kafla 2.2.2 við lagfæringar í gólfi og miða við að slípa yfirborð ílagnar en notast við kafla 2.3.1 við lagfæringar á vegg.

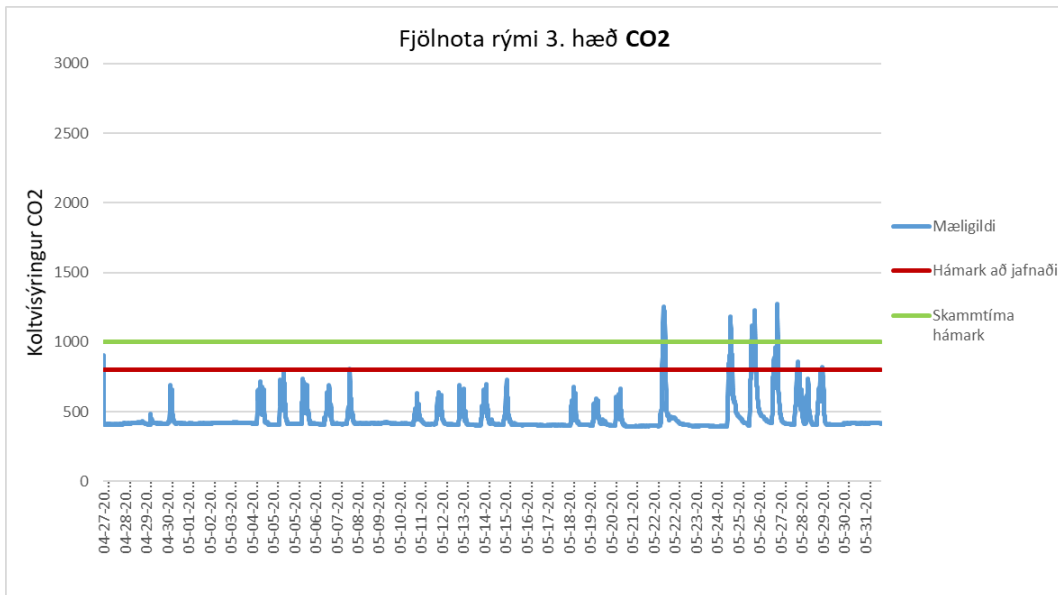
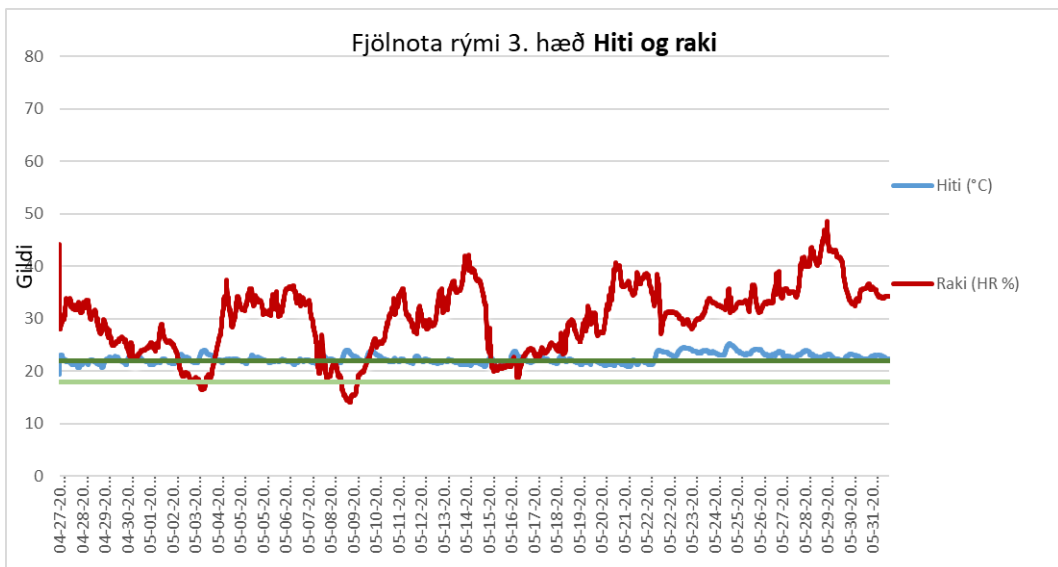
Niðurstöður mælinga í fjölnota rými á 3. hæð sýna að hlutfall koltvísýrings fer almennt ekki upp fyrir kröfur byggingareglugerðar, þ.e. hámark (800 ppm) og skammtíma hámark (1000 ppm). Þó má sjá að það kemur fyrir daglega eina vikuna og því má vænta að það geti gerst við ákveðnar notkunaraðstæður rýmisins.

Meðalhitastig yfir allt tímabilið mældist um 22°C og gefa mælingar því til kynna að hitastig falli innan hæfilegra marka, þó í hærri endanum. Gjarnan mætti skoða að draga úr kyndingu.

Hlutfallsrakinn mældist á bilinu 20 – 53% HR og meðalrakastig yfir allt tímabilið mældist um 33% HR sem er innan algengra marka hér á landi og almennt ætti slíkt rakastig ekki að valda óþægindum hjá fólki.

MYND 15: Fjölnota rými, 3.hæð - mælingar á koltvísýringi yfir tímabilið 27.apríl til 6.júní 2020.

MYND 16: Fjölnota rými, 3.hæð - mælingar á hita og raka yfir tímabilið 27.apríl til 6.júní.

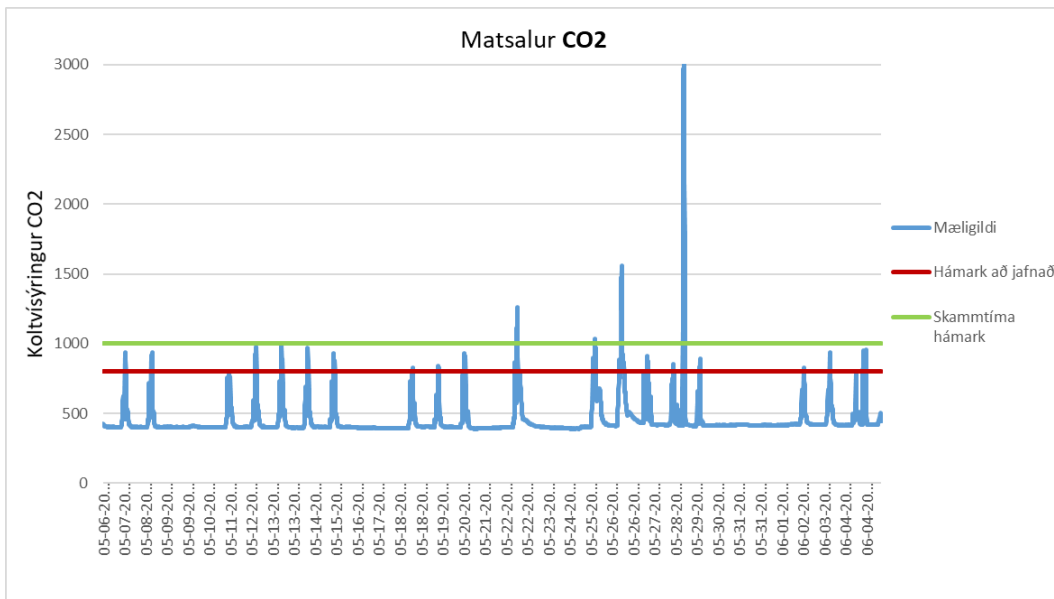
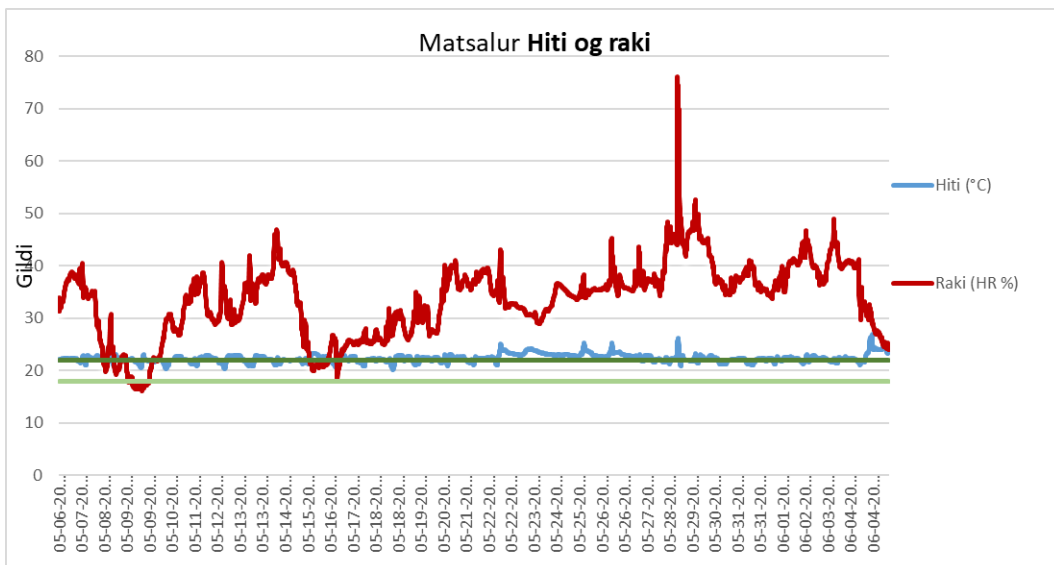
Niðurstöður mælinga í matsal nemenda á 2. hæð sýna að hlutfall koltvísýrings fer alla jafna upp fyrir kröfur byggingareglugerðar, þ.e. hámark að jafnaði (800 ppm) og suma daga einnig yfir kröfur um skammtíma hámark (1000 ppm).

Meðalhitastig yfir allt tímabilið mældist um 22°C og gefa mælingar því til kynna að hitastig falli innan hæfilegra viðmiða, þó í hærri endanum og gæti það verið afleiðing af of fátíðum loftskiptum, sbr. niðurstöður koltvísýringsmælinga hér að framan.

Hlutfallsrakinn mældist á bilinu 16 – 76% HR og meðalrakastig yfir allt tímabilið mældist um 33% HR sem er innan algengra marka hér á landi, almennt ætti slíkt rakastig ekki að valda óþægindum hjá fólki.

**MYND 17:** Matsalur 2.hæð - mælingar á koltvísýringi yfir tímabilið 6. maí til 2020 til 5. júní 2020.

**MYND 18:** Matsalur 2.hæð - mælingar á hita og raka yfir tímabilið 6. maí til 5. júní 2020.

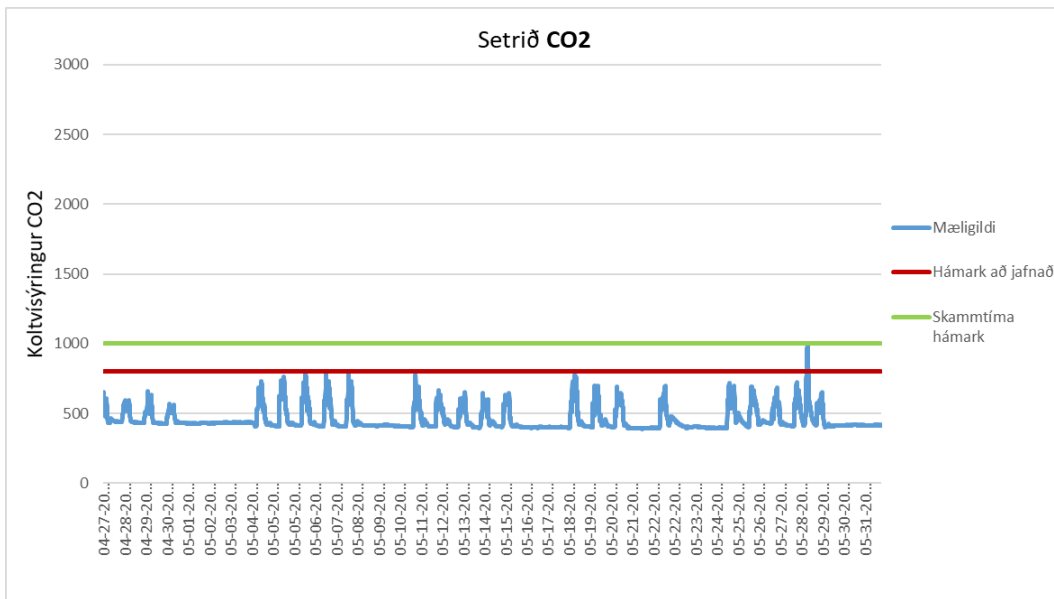
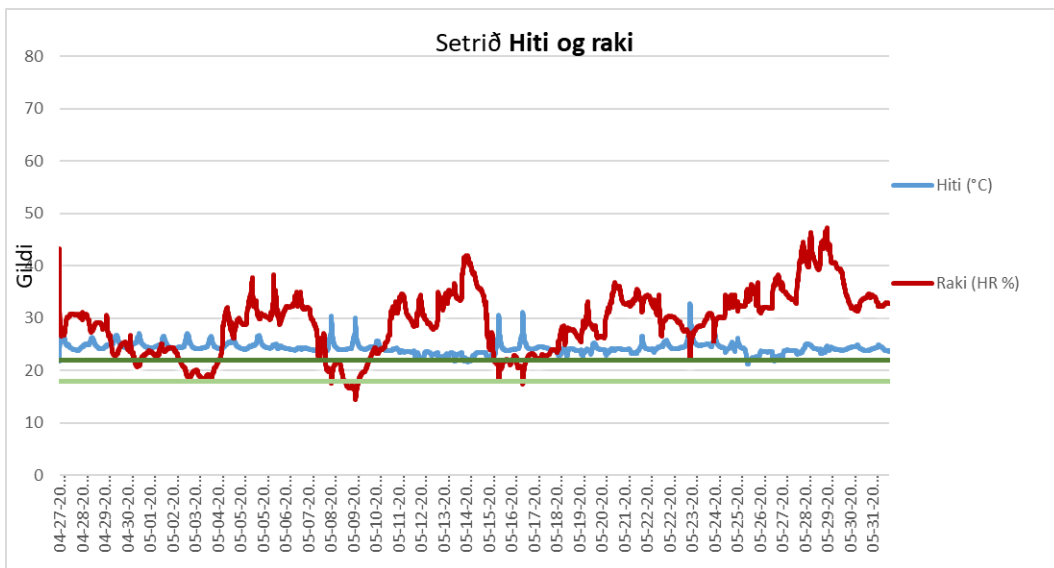
Niðurstöður mælinga í Setrinu (vinnuherbergi kennara) á 3. hæð sýna að hlutfall koltvísýrings fer almennt ekki upp fyrir kröfur byggingareglugerðar, þ.e. hámark að jafnaði (800 ppm) og skammtíma hámark (1000 ppm).

Meðalhitastig yfir allt tímabilið mældist um 24°C og gefa mælingar því til kynna að hitastig fari yfir hæfileg viðmið. Gjarnan mætti skoða að draga úr kyndingu.

Hlutfallsrakinn mældist á bilinu 15 – 47% HR og meðalrakastig yfir allt tímabilið mældist um 29% HR. Sem er innan algengra marka hér á landi og almennt ætti slíkt rakastig ekki að valda óþægindum hjá fólki.

MYND 19: Setrið 3.hæð - mælingar á koltvísýringi yfir tímabilið 27. apríl til 1. júní 2020.

MYND 20: Setrið 3.hæð - mælingar á hita og raka yfir tímabilið 27. apríl til 1. júní 2020.

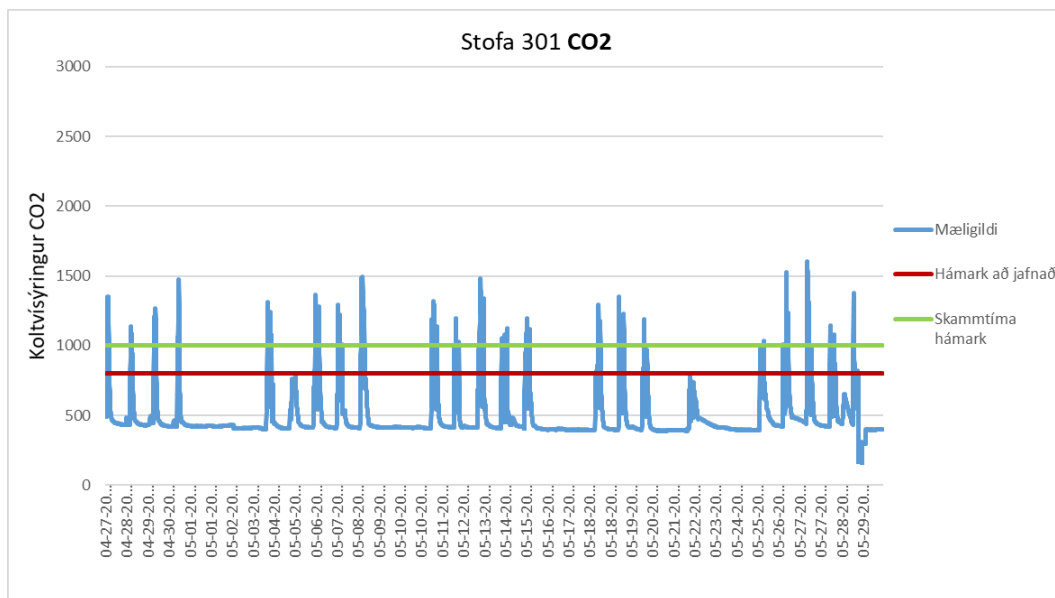
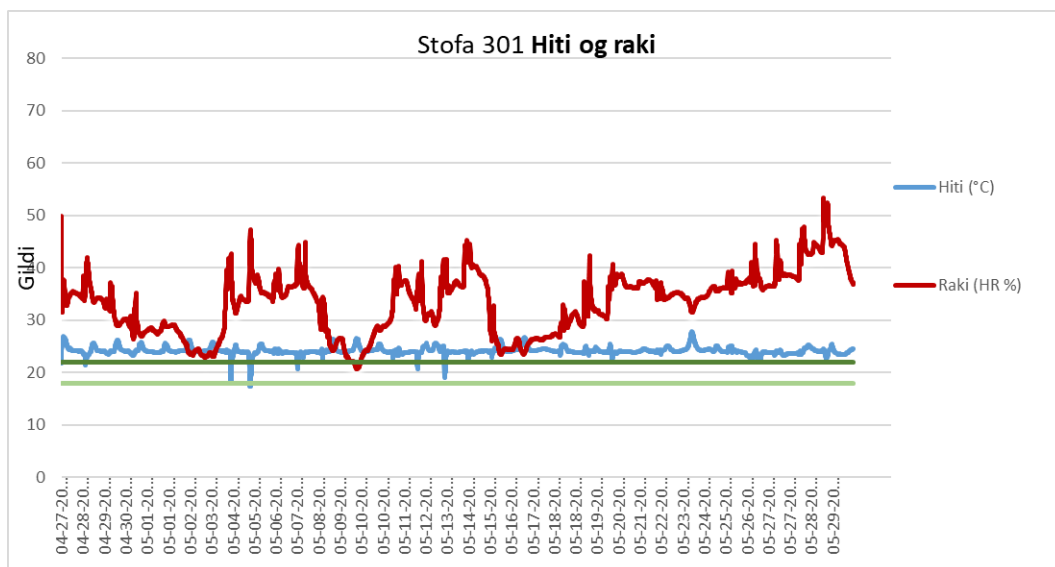
Niðurstöður mælinga í stofu 301 sýna að hlutfall koltvísýrings fer að jafnaði upp fyrir kröfur byggingareglugerðar, þ.e. hámark að jafnaði (800 ppm) og einnig kröfur reglugerðar um skammtíma hámark (1000 ppm).

Meðalhitastig yfir allt tímabilið mældist um 24°C og gefa mælingar því til kynna að hitastig fari yfir hæfileg viðmið og gæti það verið afleiðing af of fátíðum loftskiptum, sbr. niðurstöður koltvísýringsmælinga hér að framan.

Hlutfallsrakinn mældist á bilinu 21 – 53% HR og meðalrakastig yfir allt tímabilið mældist um 33% HR sem er innan algengra marka hér á landi, almennt ætti slíkt rakastig ekki að valda óþægindum hjá fólki.

**MYND 21:** Stofa 301, 3. hæð - mælingar á koltvísýringi yfir tímabilið 27. apríl til 30. maí 2020.

**MYND 22:** Stofa 301, 3. hæð - mælingar á hita og raka yfir tímabilið 27. apríl til 30. maí 2020.
