## SAMANTEKT

### *Úttekt og heildarskimun Orbicon á skólahúsnæði Mosfellsbæjar - loftgæðamælingar*

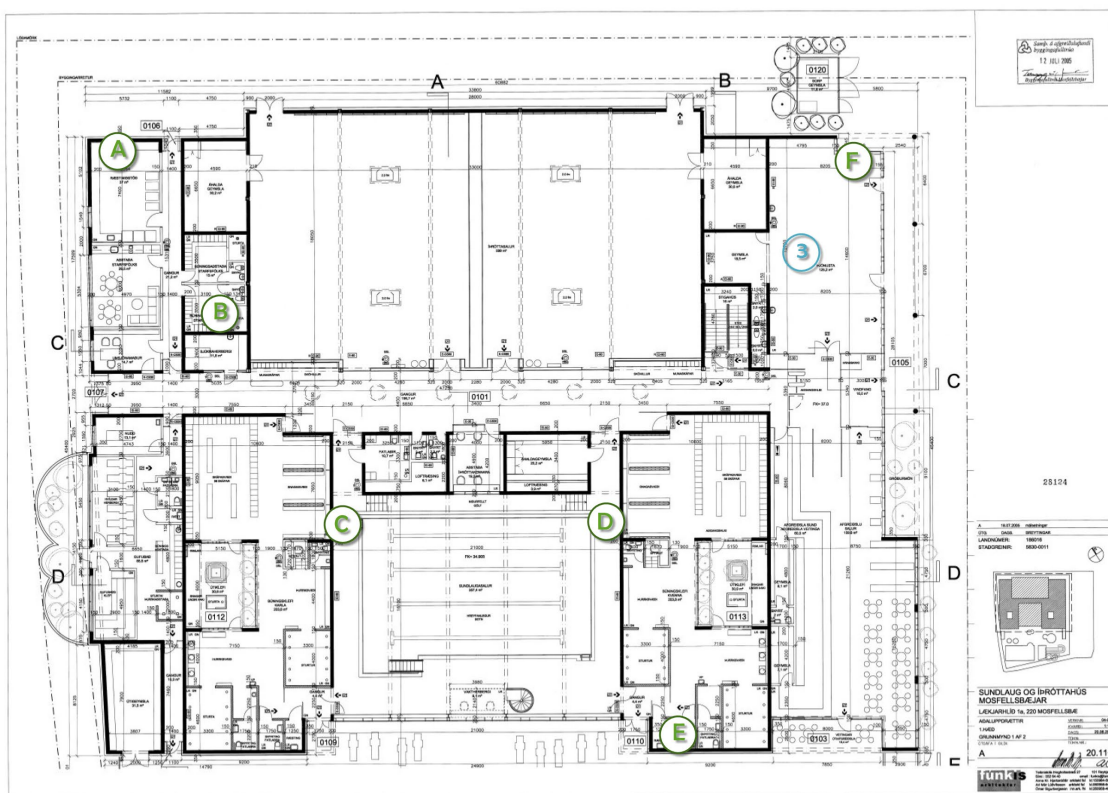
Mynd 1 – Staðsetningar rakamælinga (A-F) og sýnatöku 2

Hækkaður raki mældist á 6 stöðum sem þarfnast frekari skoðunar.

- Örveruvöxtur í (**flokkun E**) sem bendir til rakaskemmda sem þarf að lagfæra
- Mælt með auknum loftskiptum

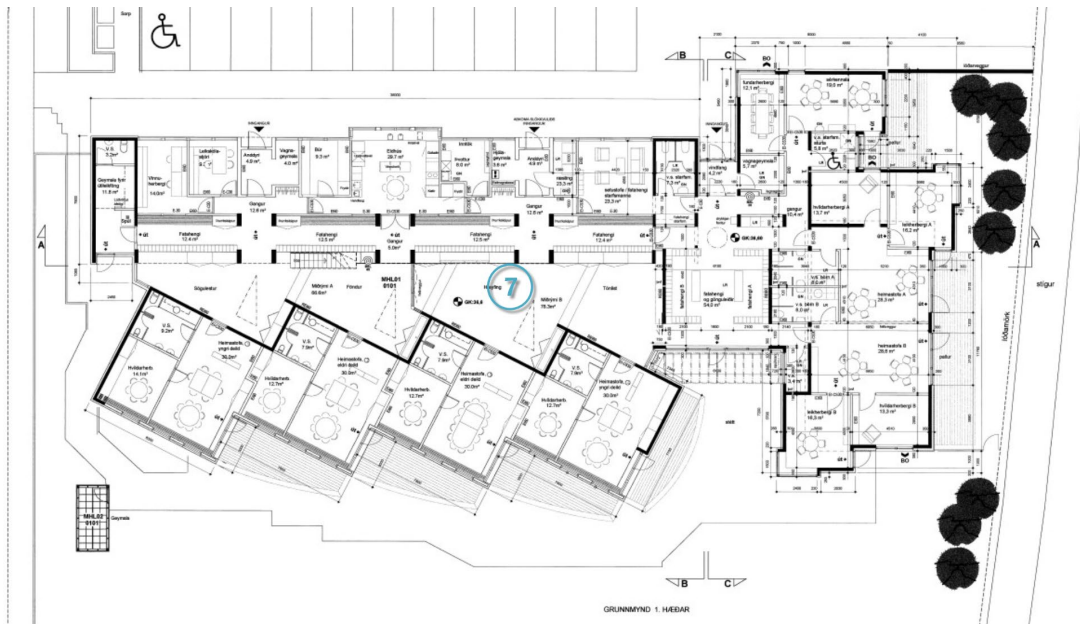
Mynd 2 – Staðsetning sýnatöku 7

Ekki fundust ummerki um hækkaðan raka í þeim byggingarhlutum sem skoðaðir voru. Örverur fundust í sýni á einum stað og verður skoðað frekar, sjá mynd 2.

- Örveruvöxtur í sýni (**flokkun E**) sem bendir til rakaskemmda sem þarf að lagfæra
- Mælt með auknum loftskiptum
- Mælt með að bæta þrif

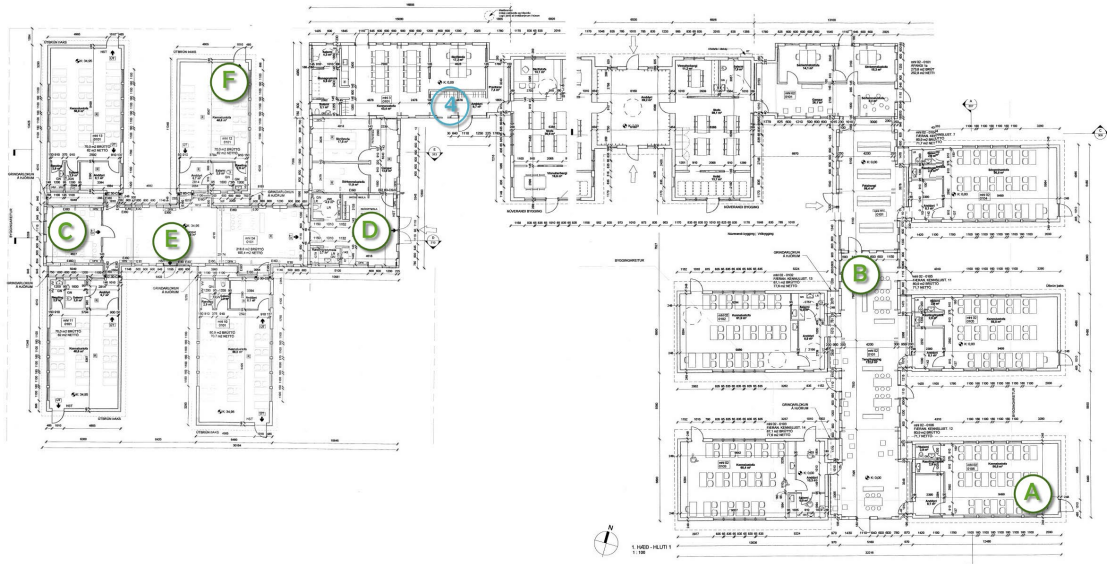
Mynd 3 – Staðsetningar rakamælinga (A-F) og sýnatöku 4

Hækkaður raki mældist á 6 stöðum sem þarfnast frekari skoðunar, um er að ræða lítilsháttar skemmdir við hurðir eða glugga.

1. Kennslustofa í suðurenda vestan megin
  - Engin ummerki um örveruvöxt í sýni
  - Skoða rakasperru og meta hvort þurfi að bæta
  - Mælt með auknum loftskiptum
  - Mælt með að bæta þrif
2. Gangur í suðurhluta
  - Engin ummerki um örveruvöxt í sýni
  - Skoða rakasperru og meta hvort þurfi að bæta
  - Mælt með auknum loftskiptum
  - Mælt með að bæta þrif
3. Gangur að sérkennslustofum norður megin
  - Engin ummerki um örveruvöxt í sýni
  - Skoða rakasperru og meta hvort þurfi að bæta
  - Mælt með auknum loftskiptum
  - Mælt með að bæta þrif
4. Gangur fyrir framan eldhús
  - Örveruvöxtur í sýni (**flokkun E**) sem bendir til rakaskemmda sem þarf að lagfæra

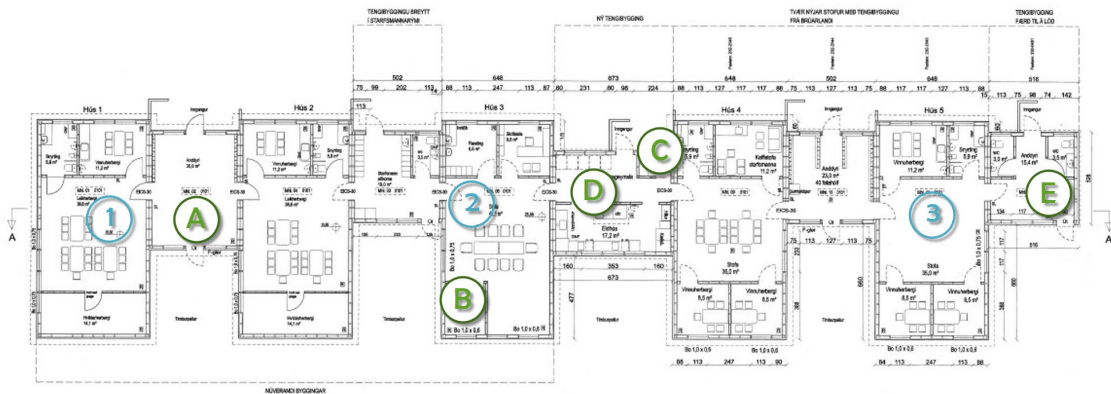
Mynd 4 – Staðsetningar rakamælinga (A-E) og sýnatöku (1-3)

Hækkaður raki mældist á 5 stöðum sem þarfnast frekari skoðunar. Sjá staðsetningar rakamælingar (A-E) og sýnatöku (1-3) á mynd 4.

Umfangið er mest í kringum eldhúsið en að öðru leyti er um að ræða glugga og útihurðir sem þarf að huga að. Kannað verði hvort og þá hvernig væri unnt að bæta frágang og efnisnotkun í eldhúsi.

- Örveruvöxtur í sýni (**flokkun C**) sem bendir til rakaskemmda sem þarf að lagfæra
- Mælt með auknum loftskiptum
- Mælt með að bæta þrif

- Örveruvöxtur í sýni (**flokkun D**) sem bendir til rakaskemmda sem þarf að lagfæra
- Mælt með auknum loftskiptum
- Mælt með að bæta þrif

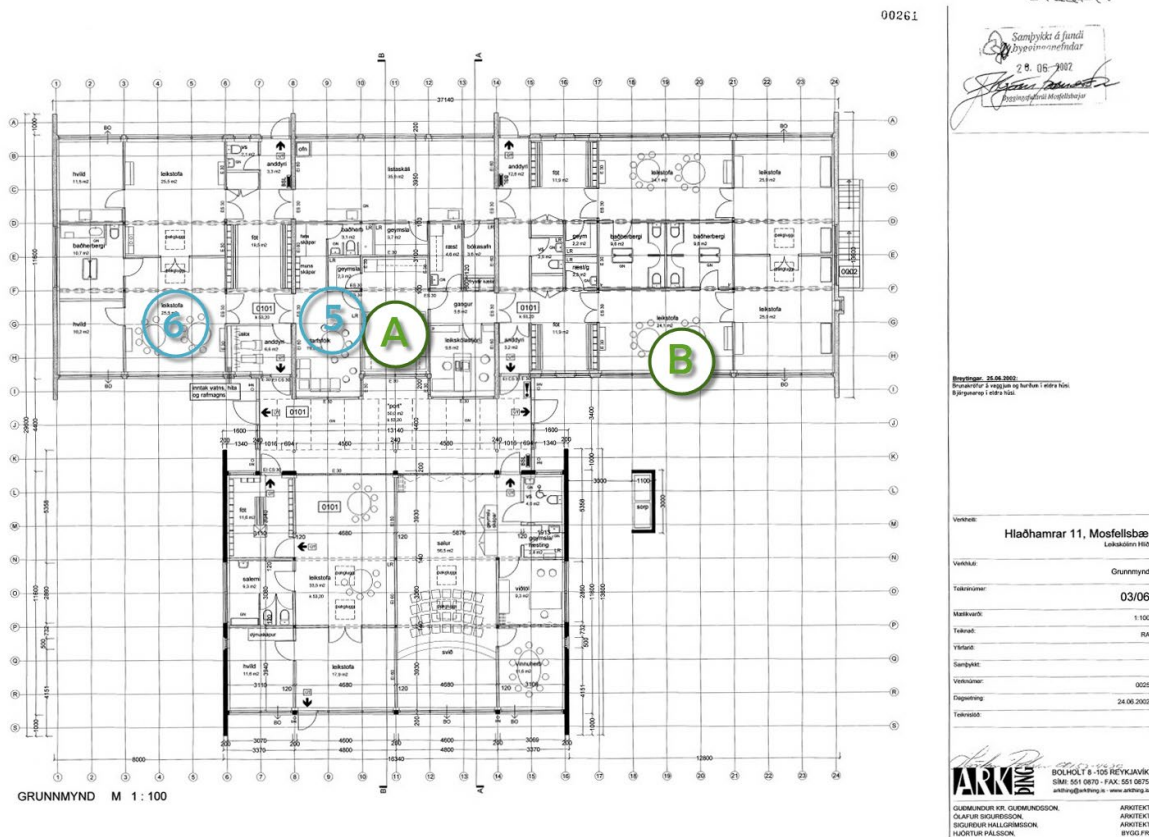
Mynd 5 – Staðsetningar rakamælinga (A-B) og sýnatöku (5-6)

Hækkaður raki mældist á 2 stöðum sem þarfnast frekari skoðunar.

- *Örveruvöxtur í sýni (**flokkun E**) sem bendir til rakaskemmda sem þarf að lagfæra*
- *Mælt með auknum loftskiptum*
- *Mælt með að bæta þrif*

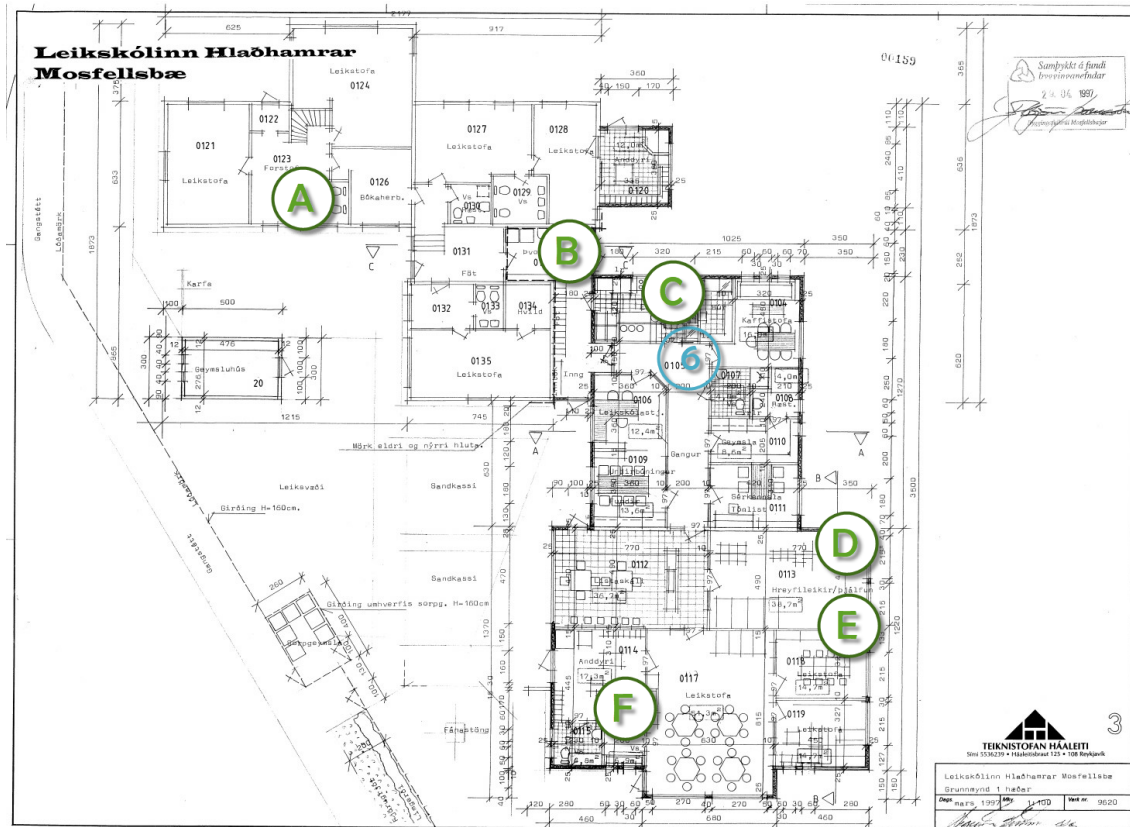
Mynd 6 – Staðsetningar rakamælinga (A-F) og sýnatöku 6

Hækkaður raki mældist á 6 stöðum sem þarfnast frekari skoðunar. Umfangið er mest í kringum eldhúsið en að öðru leyti er um að ræða glugga, útihurðir og salerni sem þarf að huga að.

- *Mælt með að bæta þrif*
3. Leikstofa eldri hluti, rými 0135
- *Ekkert sem bendir til rakaskemmda*
  - *Engin ummerki um örveruvöxt í sýni*
  - *Mælt með auknum loftskiptum*
  - *Mælt með að bæta þrif*
4. Leikrými í nýja hluta, rými 0117
- *Ekkert sem bendir til rakaskemmda*
  - *Engin ummerki um örveruvöxt í sýni*
  - *Mælt með auknum loftskiptum*
  - *Mælt með að bæta þrif*
5. Leikstofa í nýja hluta, rými 0113
- *Hækkaður raki mældist við glugga sem þarfnast frekari skoðunar*
  - *Engin ummerki um örveruvöxt í sýni*
  - *Mælt með auknum loftskiptum*
  - *Mælt með að bæta þrif*
6. Gangur í nýja hluta, rými 0105
- *Örveruvöxtur í sýni (**flokkun D**) sem bendir til rakaskemmda sem þarf að lagfæra*
  - *Mælt með auknum loftskiptum*
  - *Mælt með að bæta þrif*
- D

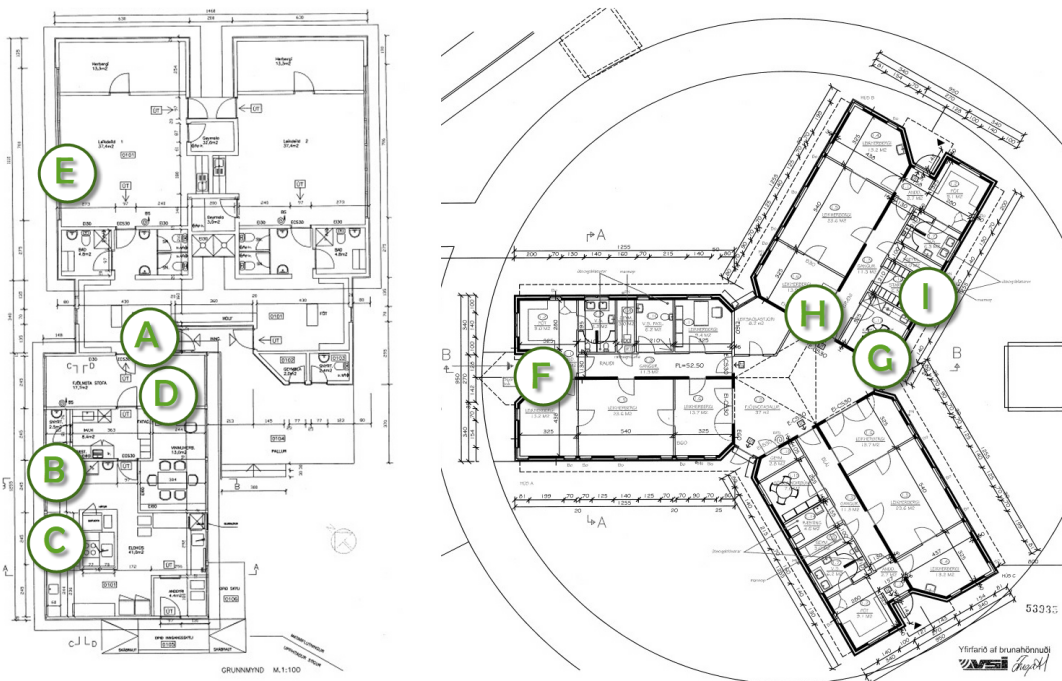
Mynd 7 – Staðsetningar rakamælinga (A-I)

Hækkaður raki mældist á 8 stöðum sem þarfnast frekari skoðunar. Sjá staðsetningar rakamælinga (A-I) á mynd 7.

Eldhúsbygging við Reykjakot er komin til ára sinna og eru flest rakavandamál sem þar greindust í henni. Kannað verði hvort og þá hvernig væri unnt að bæta frágang og efnisnotkun í eldhúsi.
