## Helgafellshverfi

Jarðvegsathugun

MOSFELLSBÆR  
Helgafellshverfi - 5. áfangi

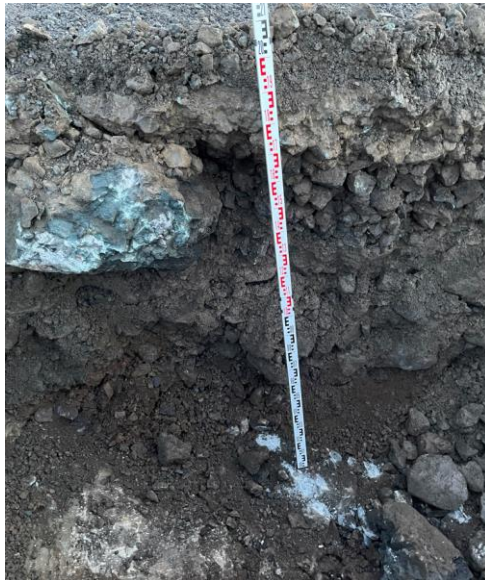
Prufuhola A (143,3 m.y.s) sýnir að frá yfirborði og niður á klöpp á um það bil 2 metra dýpi er allt frá sandi upp í 1 metra hnallunga. Prufuholan er tekin upp á hæð fyrir innan námusvæðið og líklega eru þetta ekki náttúruleg jarðlög heldur efni tengt námuvinnslunni. Efnið inniheldur ekki mold. Grunnvatn er ekki sýnilegt, en talið er að grunnvatnsyfirborð liggi rétt ofan við klapparyfirborðið.

Mynd 2.1 Prufuhola A. Efni með víða kornastærðardreifingu.

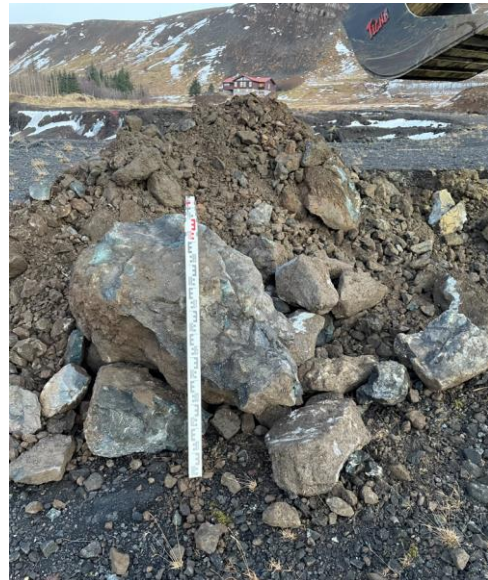
Mynd 2.2 Uppgraffinn jarðvegur úr prufuholu A. Mælistika er 1m á lengd.

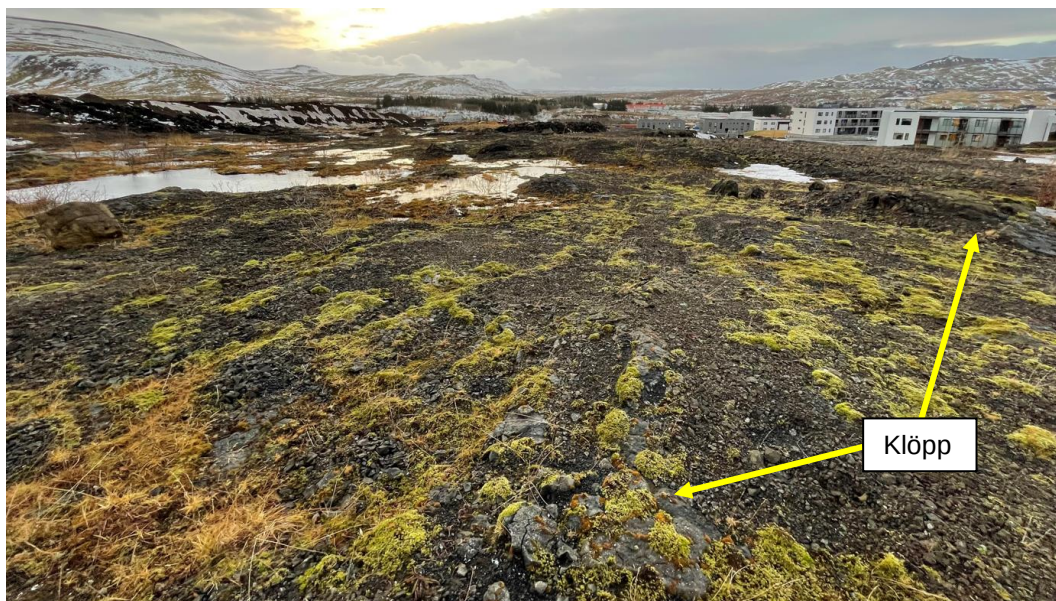
Skammt frá fyrirhugaðri prufuholu B fannst klöpp á yfirborði og klöppin var mæld inn 148,7 m.y.s.

Mynd 2.3 Horft til suðurs. Klöpp á yfirborði

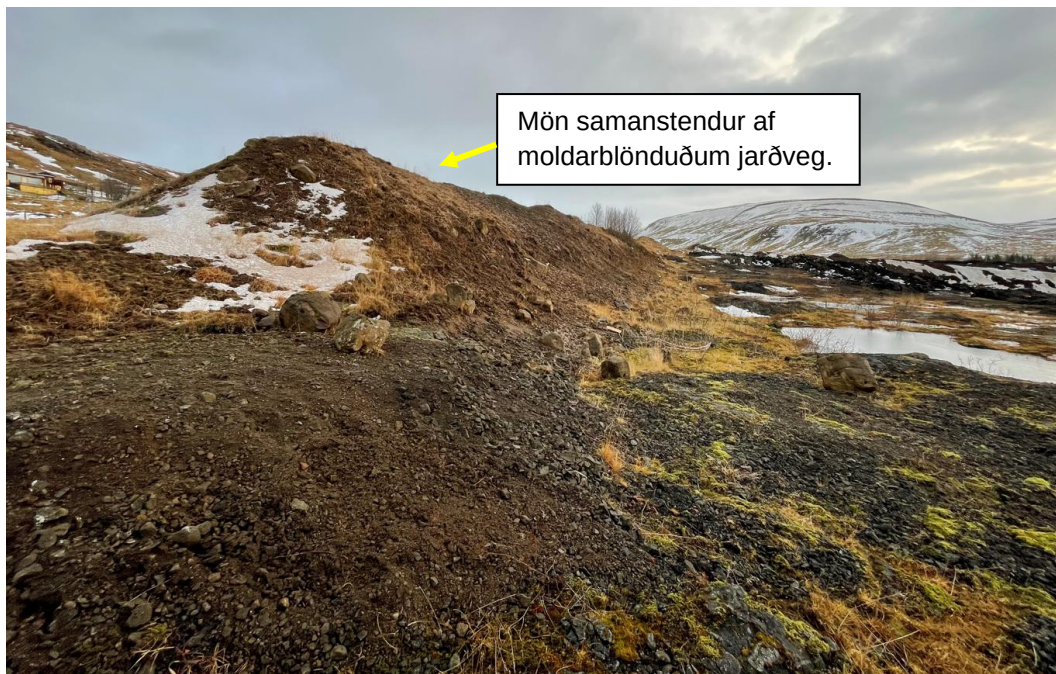
Mynd 2.4 er tekin til austurs og staðið er á klöppinni. Mönin samanstendur af moldarblönduðum jarðveg, líklega er þetta jarðvegur sem var skafinn af yfirborði klappar fyrir námuvinnslna.

Mynd 2.4 Staðið á klöpp og horft til austurs frá prufuholu B.

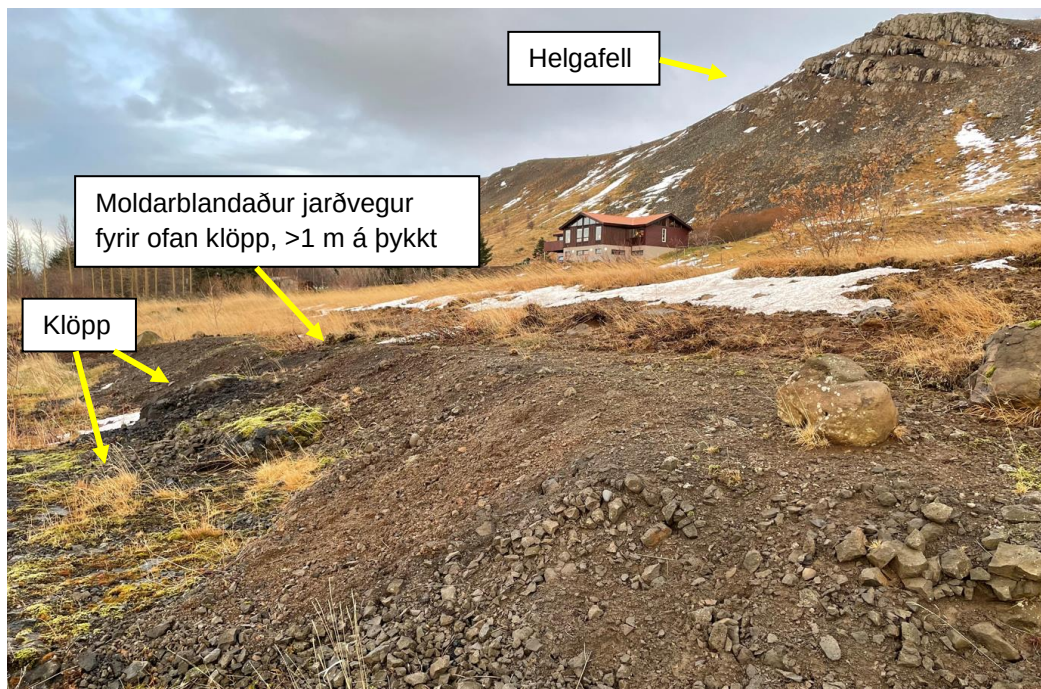
Mynd 2.5 Staðið á klöpp og horft til norðurs á Helgafell. Meira en 1 m þykkur moldarblandaður jarðvegur fyrir ofan klöpp.

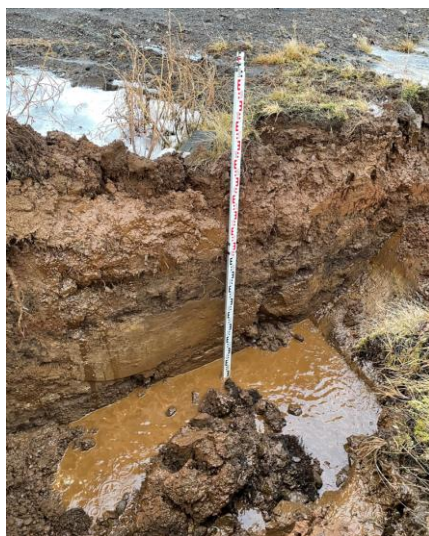
Prufuhola C (149,9 m.y.s) sýnir að frá yfirborði og niður á klöpp á um það bil 1,4 metra dýpi er moldarblandaður jarðvegur með stöku steinum.

Yfirborðsvatn byrjaði að safnast fyrir í botni holunnar. Talið er að grunnvatnsyfirborðið liggi rétt ofan við klapparyfirborðið.

Mynd 2.6 Prufuhola C. Moldarblandaður jarðvegur niður á klöpp.

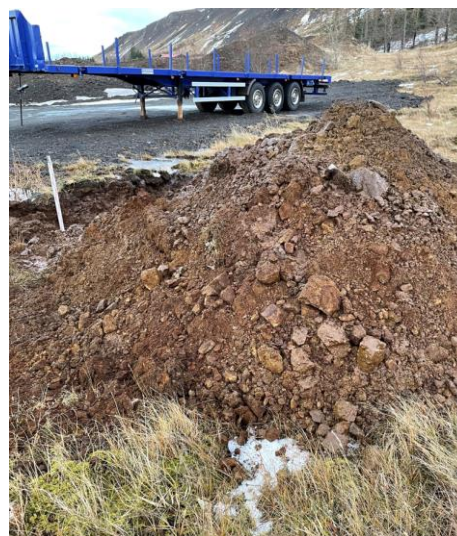
Mynd 2.7 Uppgraffinn jarðvegur úr prufuholu C. Moldarblandaður jarðvegur með stöku steinum.

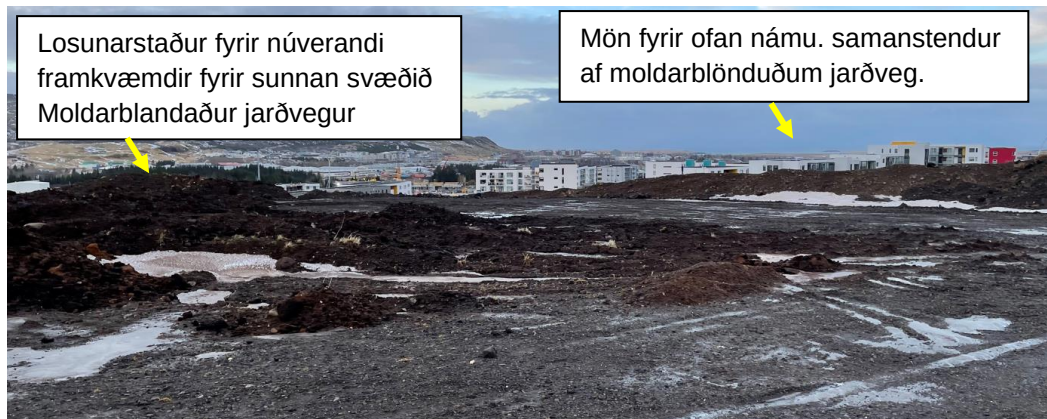
Mynd 2.8 er tekin í nágrenni við prufuholu C í suðvestur átt. Þar sést hvar losunarstaður fyrir núverandi framkvæmdir er og samanstendur hann af moldarblönduðum jarðveg. Mön fyrir ofan námuna sést einnig og samanstendur hún af moldarblönduðum jarðveg.

Mynd 2.8 Horft til suðvesturs í nágrenni við prufuholu C.

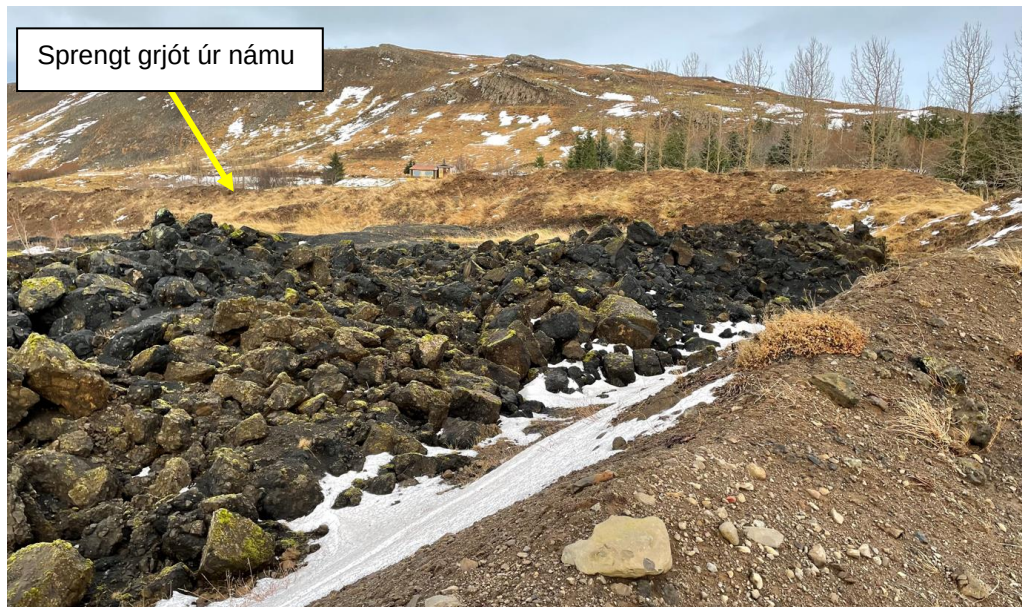
Mynd 2.9 er tekin uppi á möninni fyrir ofan námuna. Þar sjást stórir grjóthnullungar fyrir neðan í námunni.

Mynd 2.9 Staðið á mön fyrir ofan námuna í nágrenni við prufuholu C.

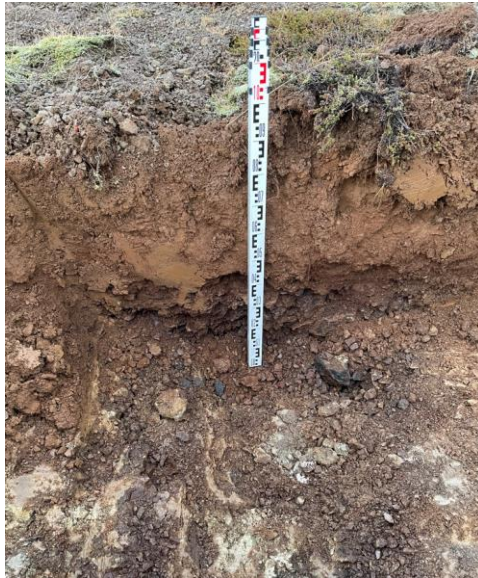
Prufuhola D (145,8 m.y.s) sýnir að frá yfirborði og niður á um það bil 0,7 metra dýpi er moldarblandaður jarðvegur með stöku steinum. Frá 0,7-0,9 er lag af grús niður á klöpp.

Grunnvatn er ekki sýnilegt, en talið er að grunnvatnsyfirborð liggja rétt ofan við klapparyfirborðið.

Mynd 2.10 Prufuhola D. Moldarblandaður jarðvegur niður á klöpp

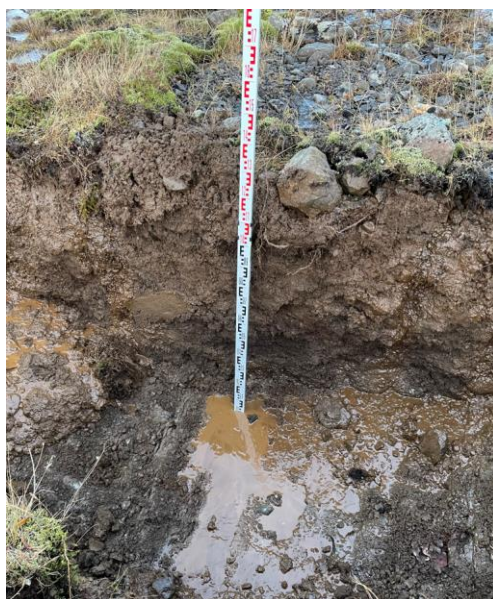
Prufuhola E (154,1 m.y.s) sýnir að frá yfirborði og niður á um það bil 1,3 metra dýpi er moldarblandaður jarðvegur með grús og einstaka steinum.

Yfirborðsvatn byrjaði að safnast fyrir í botni holunnar. Talið er að grunnvatnsyfirborðið liggja rétt ofan við klapparyfirborðið.

Mynd 2.12 Prufuhola E. Moldarblandaður jarðvegur niður á klöpp

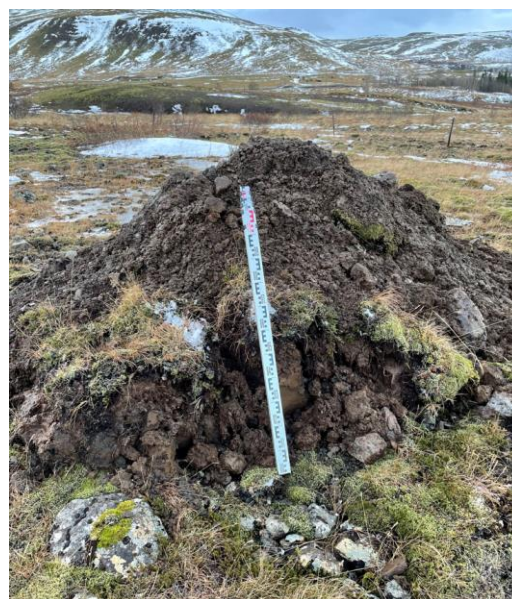
Mynd 2.13 Uppgraffinn jarðvegur úr prufuholu E. Mælistika er 1m á lengd.

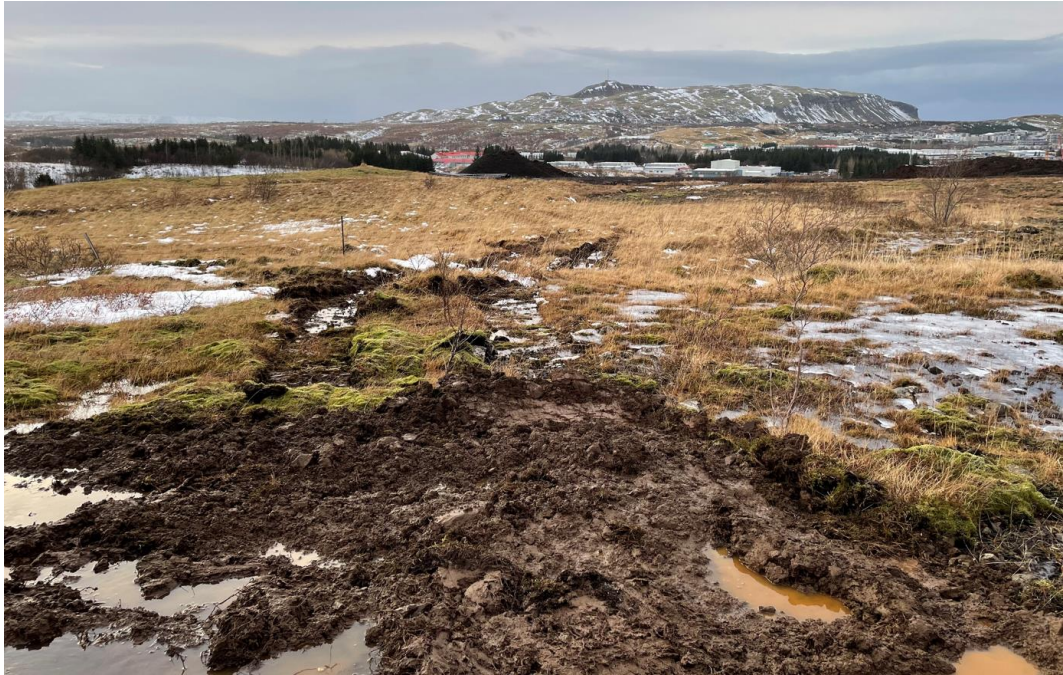
Mynd 2.14 Staðið fyrir framan Prufuholu E og horft til suðurs.

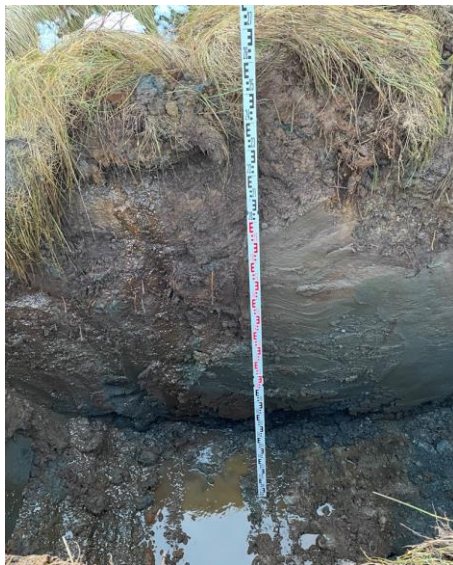
Prufuhola F (150,2 m.y.s) sýnir að frá yfirborði og niður á um það bil 2,3 metra dýpi er þéttur mýrarjarðvegur og grá leðja (leir/silt).

Yfirborðsvatn byrjaði að safnast fyrir í botni holunnar. Talið er að grunnvatnsyfirborðið liggi rétt ofan við klapparyfirborðið.

Mynd 2.15 Prufuhola F. Þéttur mýrarjarðvegur niður á klöpp.

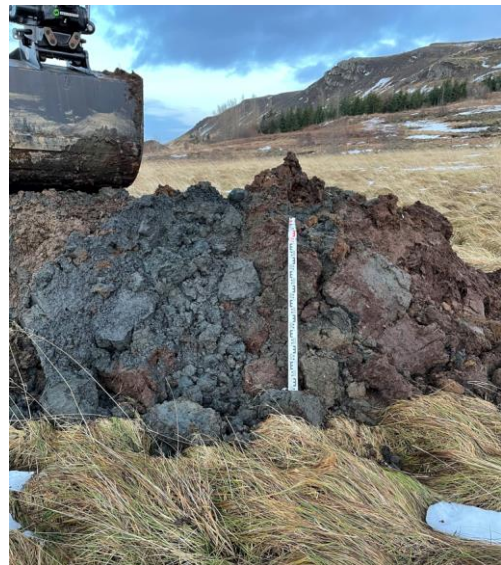
Mynd 2.16 Uppgraffinn jarðvegur úr prufuholu F. Mælistika er 1m á lengd.

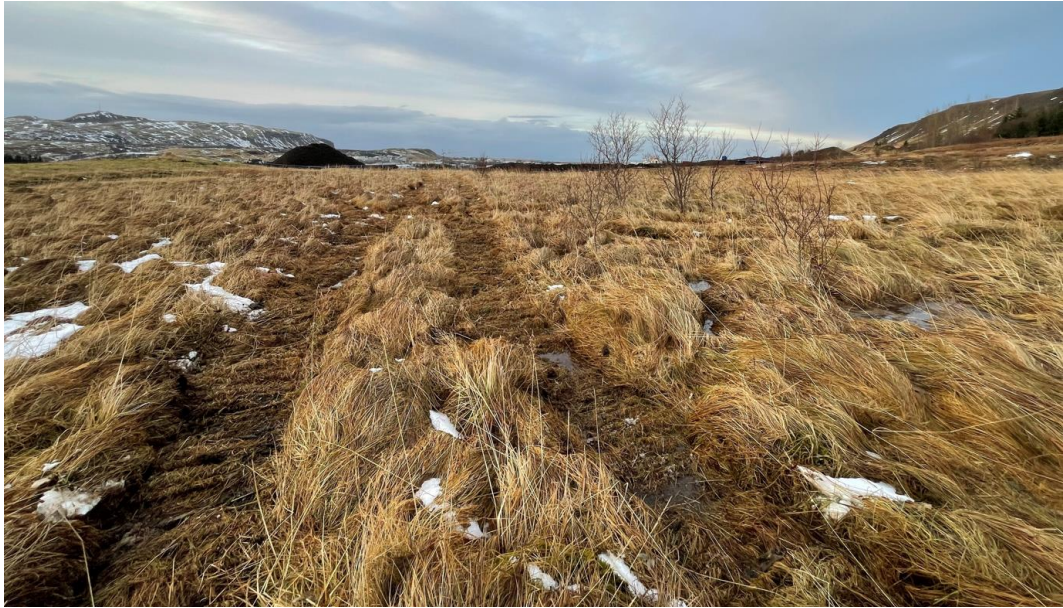
Þar sem grösugar þúfur eru á yfirborði (mynd 2.17) í nágrenni við prufuholu F, má líklega búast við þykkum mýrarjarðvegi undir yfirborði.

Mynd 2.17 Staðið hjá prufuholu F og horft til vestur. Grösugar þúfur á yfirborði.

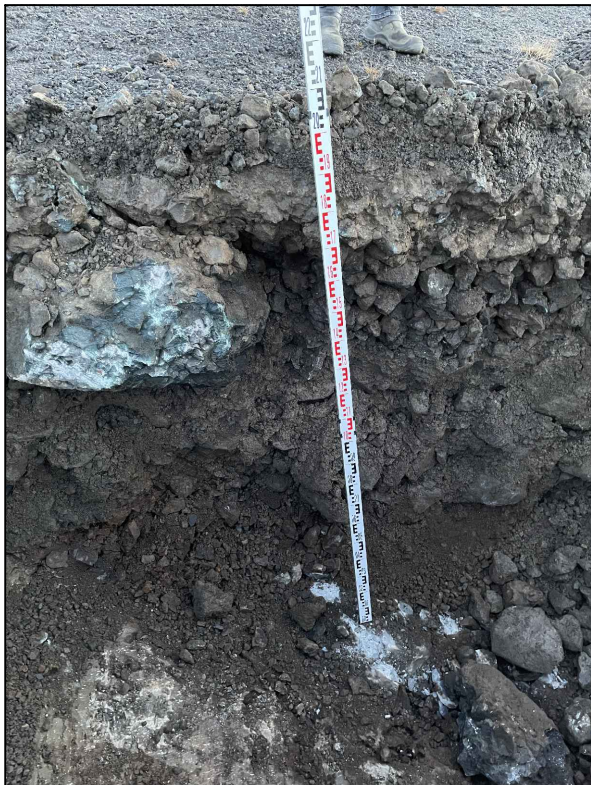
Ljósmynd 1:

Horft í Holu A, allt frá sandi upp í hnullunga niður á klöpp á 2 m dýpi.

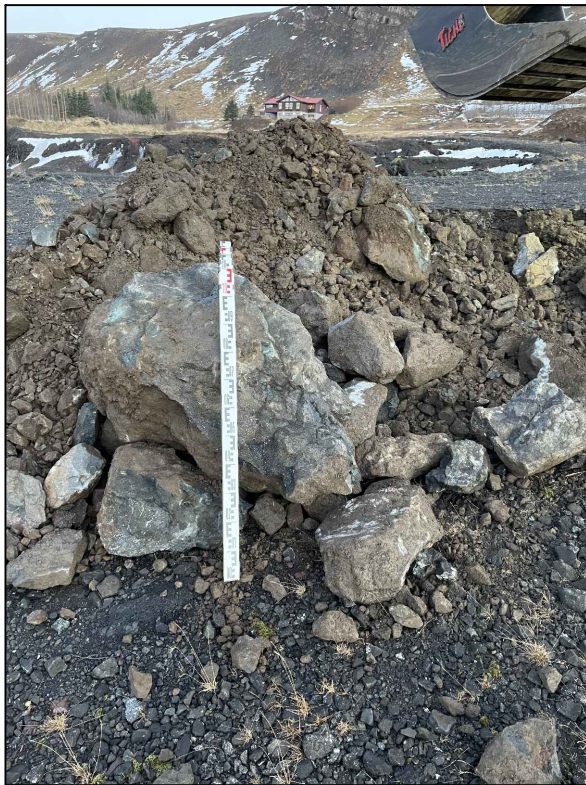
Ljósmynd 2:

Jarðvegur úr holu A, allt frá sandi upp í hnullunga. Mælistika er 1m á lengd.

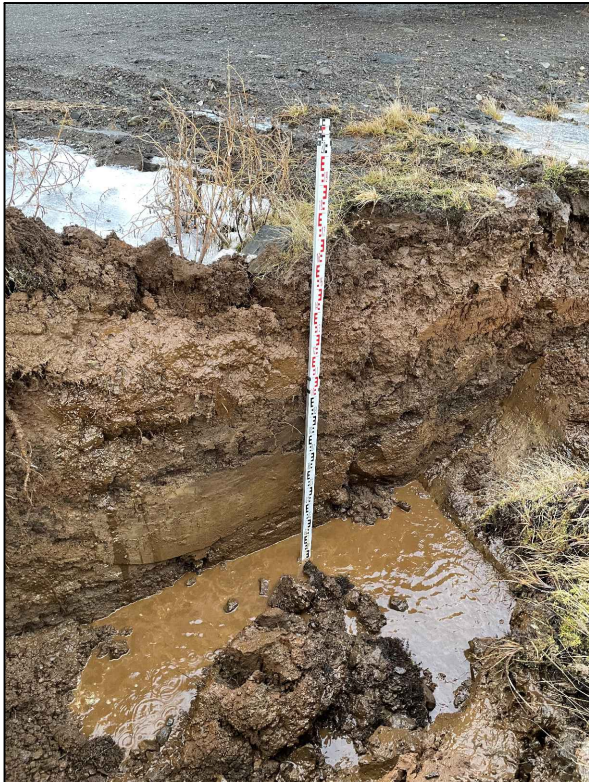
Ljósmynd 1:

Horft í Holu C. Moldarblandaður jarðvegur 1,4 m þykkur niður á klöpp.

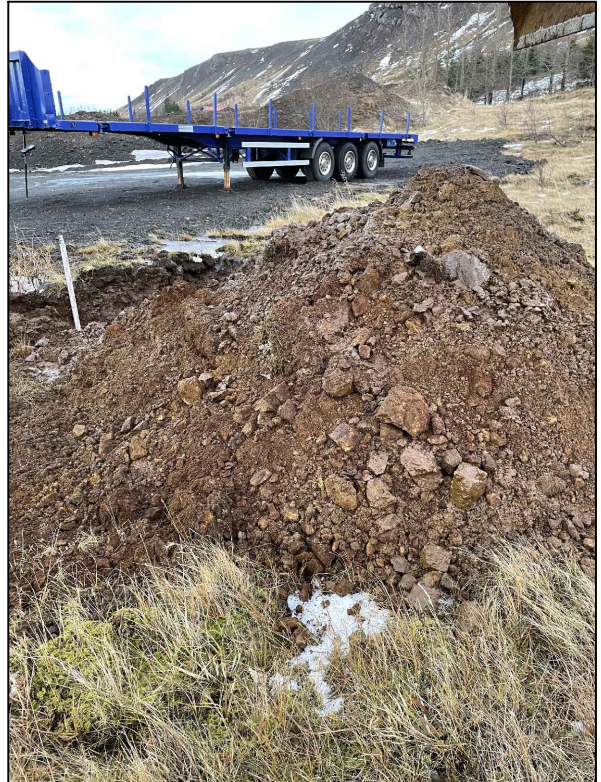
Ljósmynd 2:

Núverandi jarðvegur úr holu C. Einstaka steinar á yfirborði og í moldarblandaða jarðveginum.

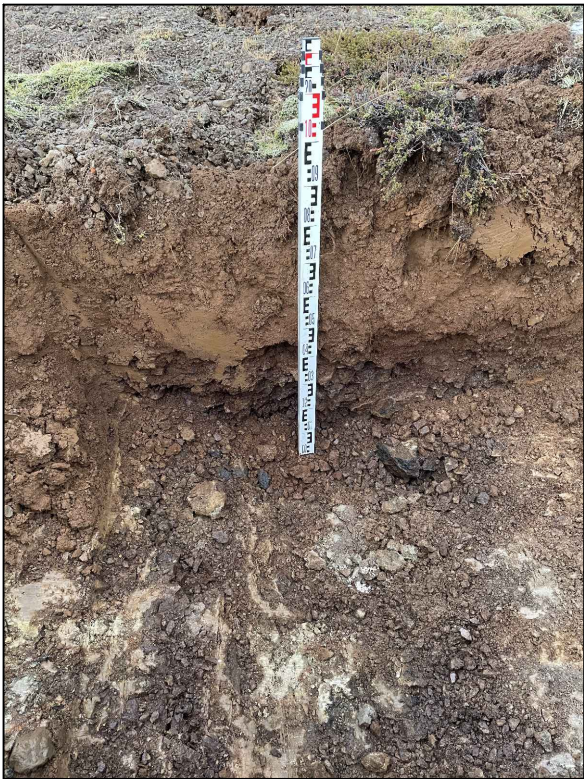
Ljósmynd 1:

Horft í Holu D. Moldarblandaður jarðvegur efstu 0,7 m. Frá 0,7-0,9 m er lag af grús og þar undir klöpp.

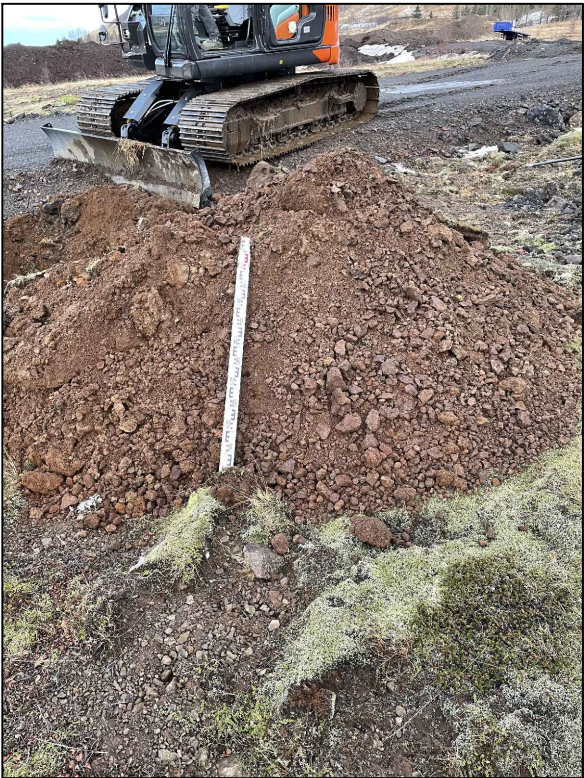
Ljósmynd 2:

Jarðvegur úr holu D. Grús og einstaka steinar á yfirborði og í moldarblandaða jarðveginum. Mælistika er 1m á lengd.

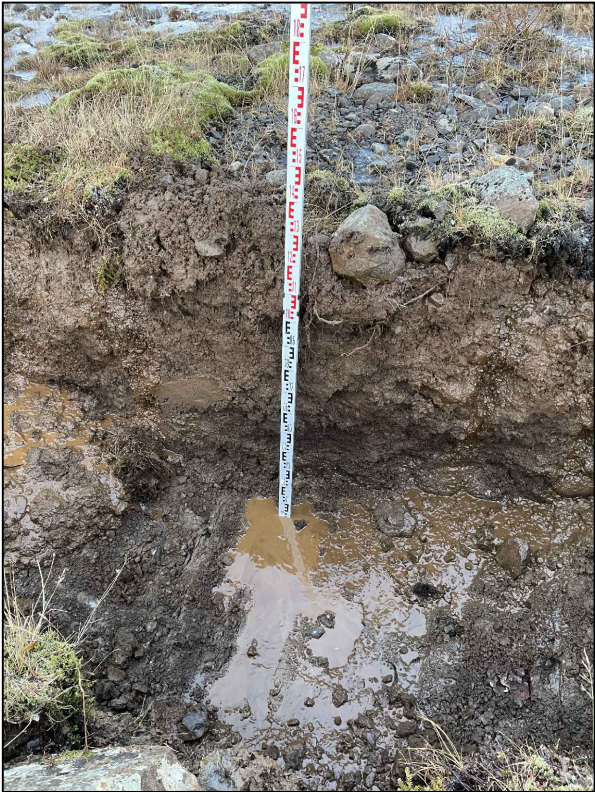
Ljósmynd 1:

Horft í Holu E. Moldarblandaður jarðvegur með grús og einstaka steinum niður á klöpp á 1,3 m dýpt

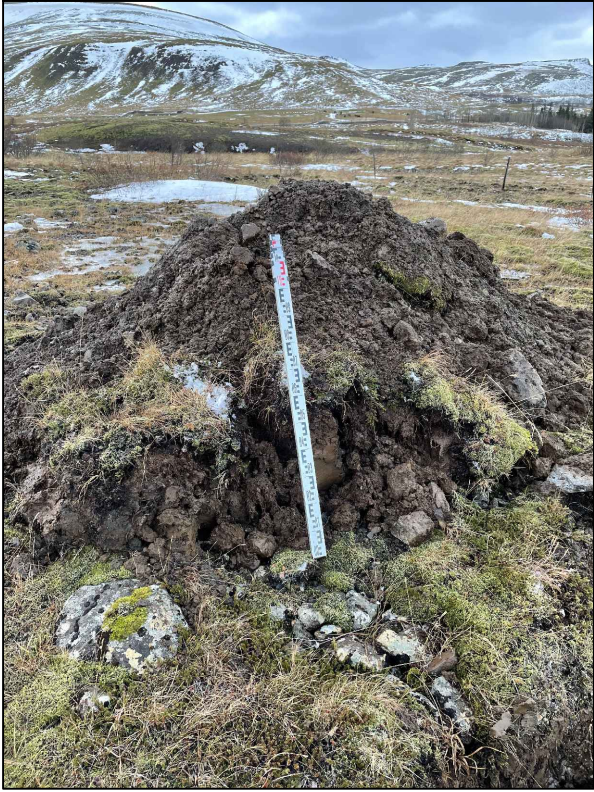
Ljósmynd 2:

Jarðvegur úr holu E. Einstaka steinar á yfirborði og í moldarblandaða jarðveginum. Mælistika er 1m á lengd.

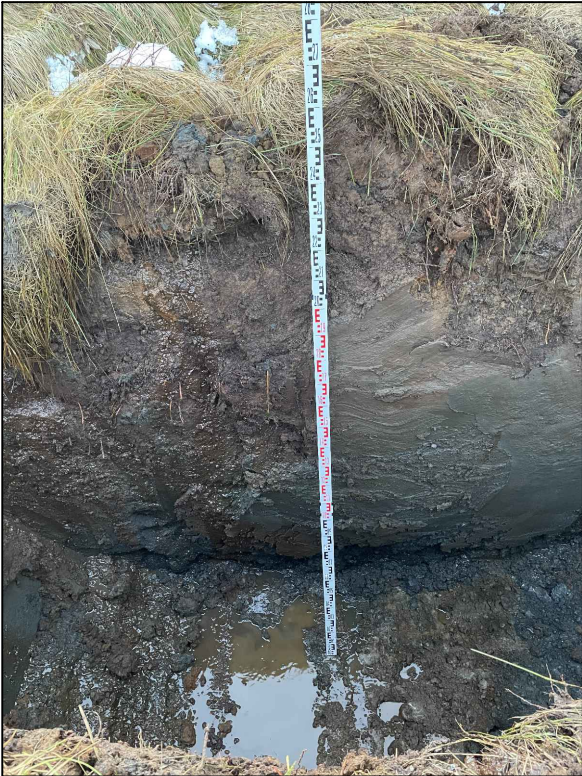
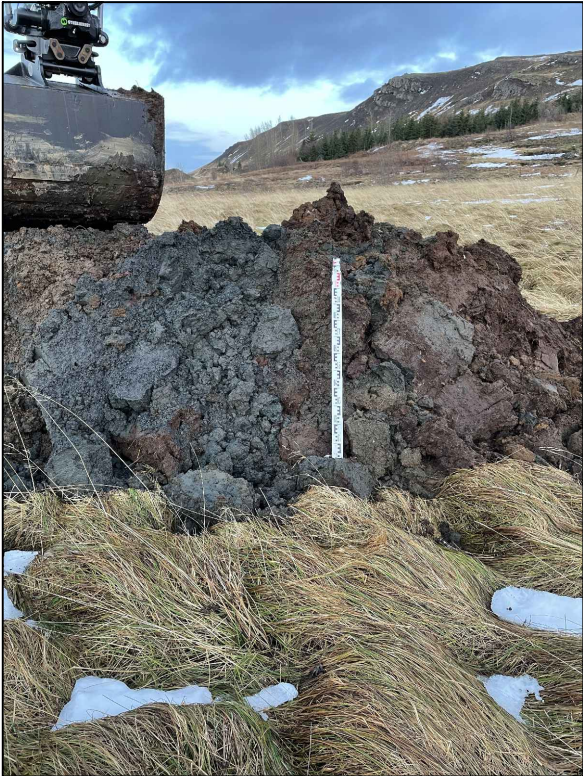
| ~150.2 | | <p><b>Gras á yfirborði.</b><br/><b>Frá yfirborði og niður á klöpp á um það bil 2,3 m dýpi er þéttur mýrarjarðvegur og grá silt (leðja).</b></p> <p><b>Klöpp liggur á 2,3 m dýpi.</b></p> <p><b>Yfirborðsvatn byrjaði að safnast fyrir í botni holunnar. Talið er að grunnvatnsyfirborðið liggja rétt ofan við klapparyfirborðið.</b></p> | | | | | | |

| Ljósmynd 1: | Ljósmynd 2: |
|---|---|
| <p>Horft í Holu F. Þéttur mýrarjarðvegur og grátt silt niður á klöpp á 2,3 m dýpi.</p> | <p>Jarðvegur úr holu F. Gras á yfirborði og þéttur mýrarjarðvegur. Mælistika er 1m á lengd.</p> |
