## SKÓLABRAUT - VARMÁRSKÓLI

Innivist og loftgæði

12.06.2019

1831-081-SKA-001-V01

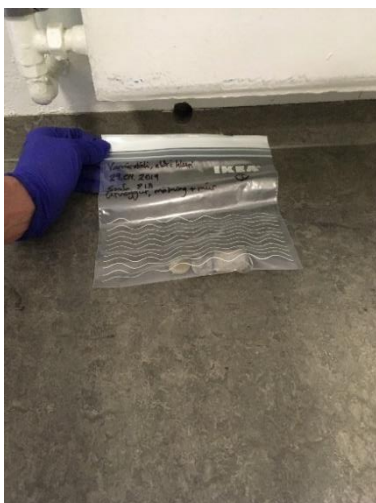
**MYND 24:** Sýni 1e–Eldri deild, stofa 218, útveggur, málning og múr.

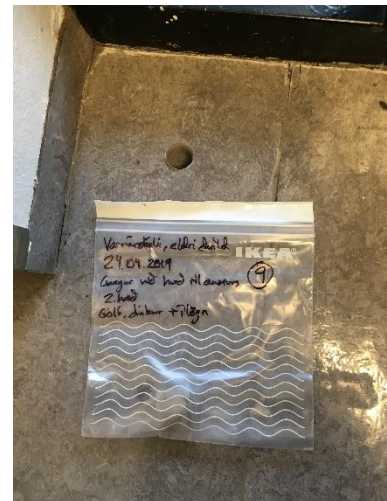
9e	Gangur við hurð til austurs, 2.hæð, gólf.	Dúkur + ilögn.	■ ■	pH gildi hátt í múrkjarna, ekki ummerki um myglu í kjarna. Mikið myglað undir dúk af tegund sem líkist <i>Scopulariopsis spp</i> .
10e	Stofa 204, útteggur.	Málning + múr.	■	Ekki ummerki um myglu í dúk né í múr.

**MYND 32:** Sýni 9e-Eldri deild, 2.hæð, gangur við hurð til austurs, gólf, dúkur, ílög.

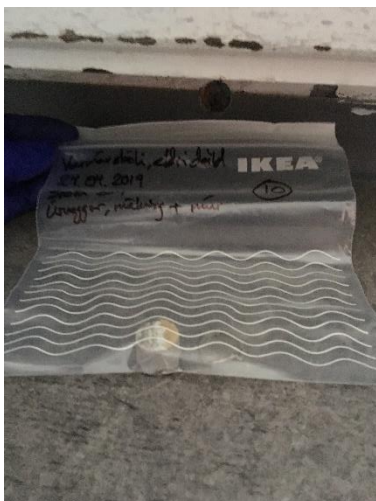
**MYND 33:** Sýni 10e-Eldri deild, stofa 204, útveggur, málning og múr.

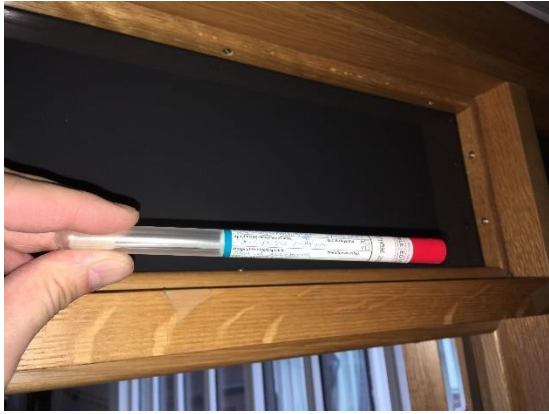
**MYND 39:** DNA stroksýni – Yngri deild, 2.hæð, norðvesturálma, miðrými, af hurðarkarmi.

Based on the analysis results for the test made from Varmárskóli, yngri. Norduralma, midrymi. Ofan af dyrakarmi, Varmárskóli, Skólabraut, 270 Mosfellebaer, Iceland, our evaluation is that the rate of mould in the building is somehow above the normal, expected level for dry, clean and undamaged buildings. When looking at the composition of mould species there is no sign of a severe or long-lasting moisture damage. The slightly increased level of total mould is primarily attributed to accumulation in dust by outdoor species. However, there is an increased level of *Penicillium and Aspergillus*, which may originate from a small moisture damage with low moisture levels, as e.g. condensation on a thermal bridge.

We recommend to dry off horizontal surfaces and to vacuum with a HEPA filter. However, we would like to point out that the evaluation is merely based on the analysis results. As the results only form part of our evaluation basis, these results should always be compared to observations and moisture measurings on site, before drawing a final conclusion.

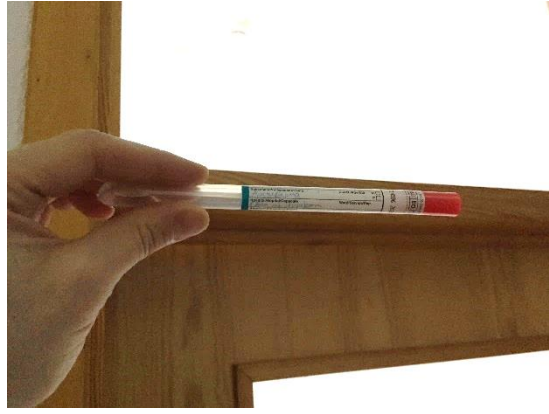
**MYND 40:** DNA stroksýni – Yngri deild, 2.hæð, norðausturálma, ryk ofan af dyrakarmi.

Based on the analysis results for the test made from Varmárskóli, yngri. Ausuralma. Ofan af dyrakarmi, Varmárskóli, Skólabraut, 270 Mosfellebaer, Iceland, our evaluation is that the rate of mould in the building is somehow above the normal, expected level for dry, clean and undamaged buildings. When looking at the composition of mould species there is no sign of a severe or long-lasting moisture damage. The slightly increased level of total mould is primarily attributed to accumulation in dust by outdoor species.

We recommend to dry off horizontal surfaces and to vacuum with a HEPA filter. However, we would like to point out that the evaluation is merely based on the analysis results. As the results only form part of our evaluation basis, these results should always be compared to observations and moisture measurings on site, before drawing a final conclusion.

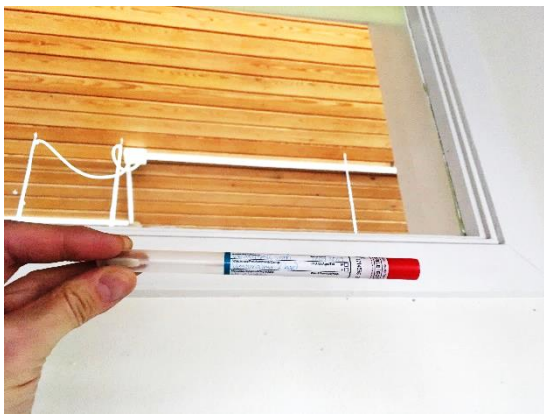
**MYND 41:** DNA stroksýni – Yngri deild, 2.hæð, suðvesturálma, ryk ofan af glugga í millivegg.

Based on the analysis results for the test made from Varmárskóli, yngri. Vesturalma 2. hæd. Ur glugga, Varmárskóli, Skólabraut, 270 Mosfellebaer, Iceland, our evaluation is that the rate of mould in the building is somehow above the normal, expected level for dry, clean and undamaged buildings. When looking at the composition of mould species there is no sign of a severe or long-lasting moisture damage. The slightly increased level of total mould is primarily attributed to accumulation in dust by outdoor species.

We recommend to dry off horizontal surfaces and to vacuum with a HEPA filter. However, we would like to point out that the evaluation is merely based on the analysis results. As the results only form part of our evaluation basis, these results should always be compared to observations and moisture measurements on site, before drawing a final conclusion.

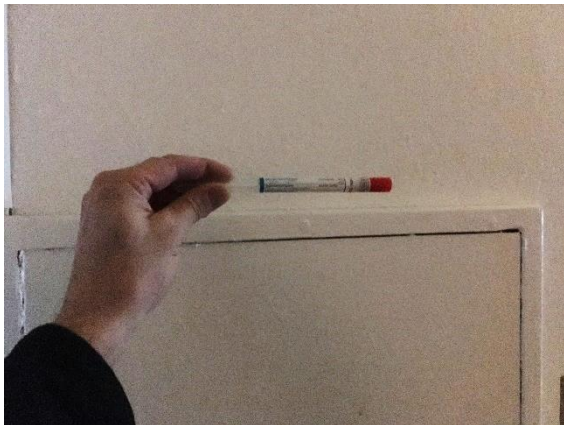
**MYND 42:** DNA stroksýni – Eldri deild, 1.hæð, ryk ofan af rafmagnstöflu.

On the basis of the analysis results for the test made from Varmárskóli, eldri. Nedri haed. Ofan af rafmagnstoflu, Varmárskóli, Skólbraut, 270 Mosfellebaer, Iceland, our evaluation is that the rate of mould in the building is somehow above the normal, expected level for dry, clean and undamaged buildings. When looking at the mould species there are relatively few moisture damage indicators and a relatively big quantity of so-called outdoor mould, accumulating in dust. No occurrence of mould indicates that the indoor environment is effected by severe water damages. The few moisture damage indicators present in the test may be originating from small areas of condensation on walls, e.g. cold basement walls or from an old, small and dried up damage.

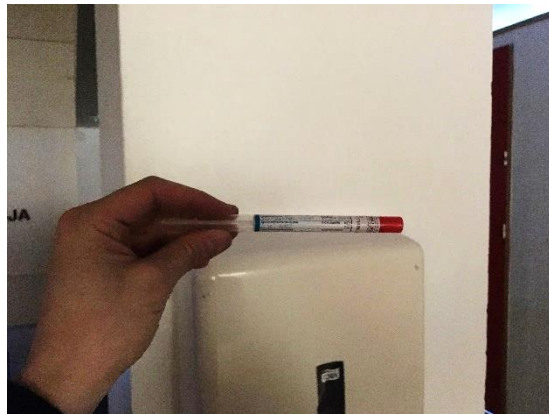
Sýnið er tekið ofan af handþurrkuboxi frammi á gangi við sal. Styrkur þeirra tegunda sem eru einkennandi fyrir rakaskemmdir er aðeins í hækkun magni umfram það sem má vænta í þurri, hreinni byggingu. Tilefni er til þess að kanna betur hvort að nýlegar eða eldri rakaskemmdir séu til staðar, staðsetja þær og meta umfang. Tegundasamsetning gefur tilefni til þess að skoða sérstaklega undir gólfefni. Í framhaldi að leggja til tillögur að úrbótum ef þörf er á.

**MYND 43:** DNA stroksýni – Eldri deild, 2.hæð, ryk ofan af handþurrkuboxi

Based on the analysis results for the test made from Varmárskóli, eldri. ewfri haed. Ofan af handklaedboxi, Varmárskóli, Skólabraut, 270 Mosfellebaer, Iceland, our evaluation is that the rate of mould in the building is somehow above the normal, expected level for dry, clean and undamaged buildings. The presence of *Aspergillus* and *Penicillium* often observed in buildings with moisture and water damages is above normal level.

As a whole our evaluation is that the building is or has been moist, and that the residential zone is affected by microbiologic material.

Niðurstöður DNA sýna gefa tilefni til þess að bregðast við með því að hreinsa upp og fjarlægja rakaskemmd byggingarefni og auka þrif í húsnæðinu. Í raun má segja að þessar niðurstöður séu í samræmi við það sem komið hefur fram í öðrum liðum úttektar, en þar hafa komið í ljós afmörkuð svæði þar sem finna má rakaskemmdir og gefur tilefni til úrbóta. Það vantar herslumun í að styrkur örvera sé sambærilegur í rykinu á sýnatökustöðum og í þurru, óskemmdu húsnæði.

We therefore recommend further testing in order to identify extent and cause of the observed occurrence of mould and moisture problems in the inspected areas. However, we would like to point out that the evaluation is merely based on the analysis results. As the results only form part of our evaluation basis, these results should always be compared to observations and moisture measurings on site, before drawing a final conclusion.
