## KRIKASKÓLI - SUNNUBRAUT 1

Innivist og loftgæði

04.05.2020

Krikaskóli – rakaskimun

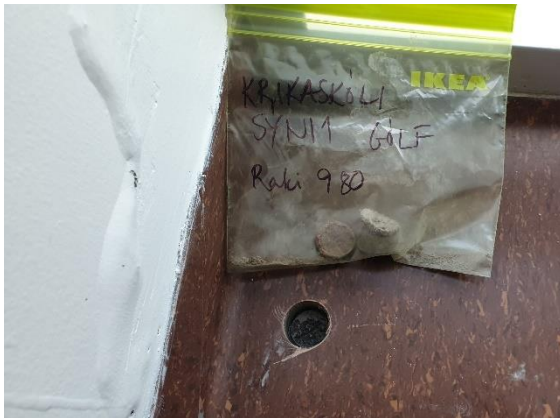
**MYND 5:** Sýni 1 – skrifstofa, 1.hæð, gólf, dúkur og ílögn.

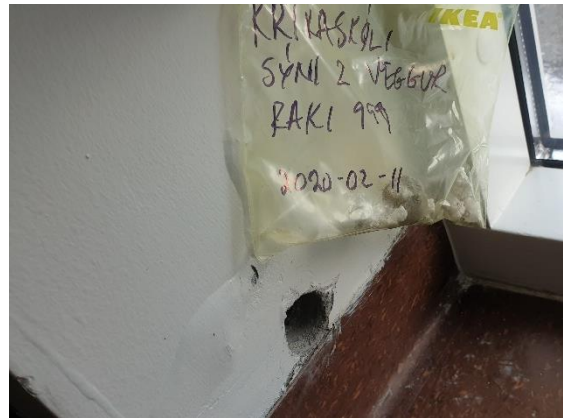
**MYND 6:** Sýni 2 – skrifstofa, 1.hæð, veggur, múr og málning.

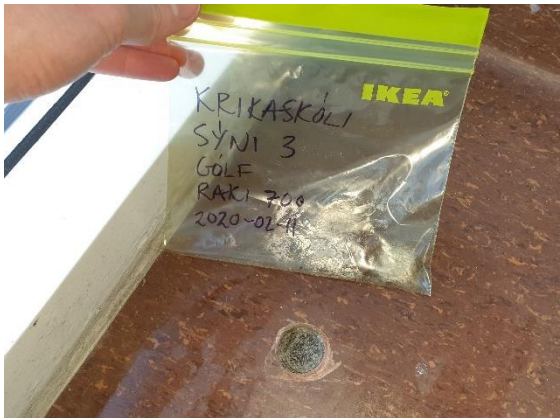
**MYND 7:** Sýni 3 – kennarastofa, 1.hæð, gólf, dúkur og ílögn.

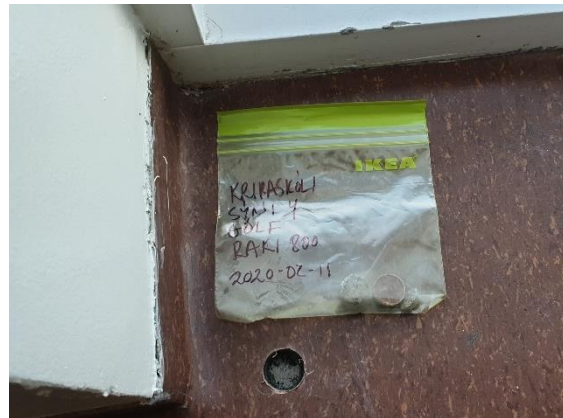
**MYND 8:** Sýni 4 – fundarherbergi, 1.hæð, gólf, dúkur og ílögn.

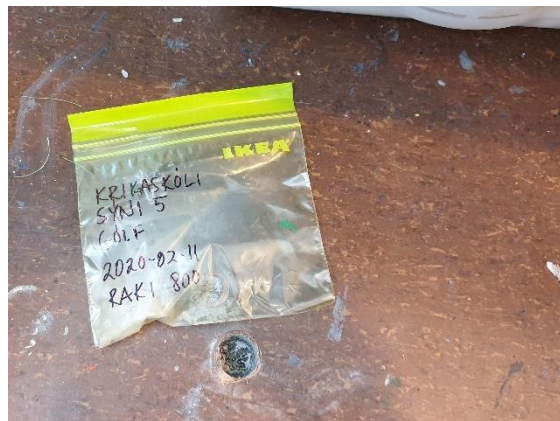
**MYND 9:** Sýni 5 – myndmenntarrými, 1.hæð, gólf, dúkur og ílögn.

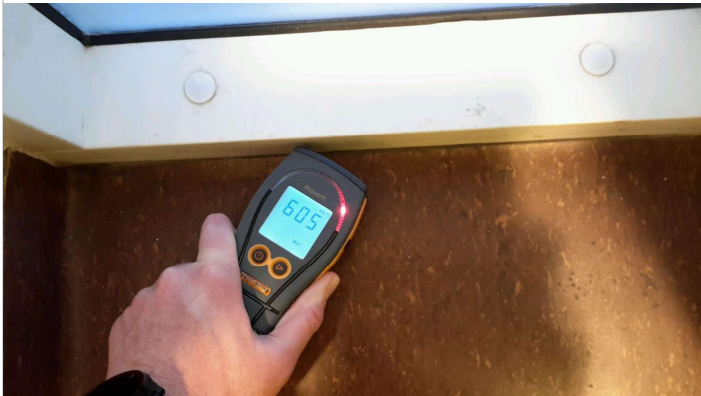
#12 Tegund: Forskráning

00 Almennar athugasemdir &gt; Rakaskimun &gt; Gólf

<input checked="" type="checkbox"/>	Hækkaður raki	Pórunn Sigurðardóttir 17-12-19, 10:58:59
-------------------------------------	---------------	---

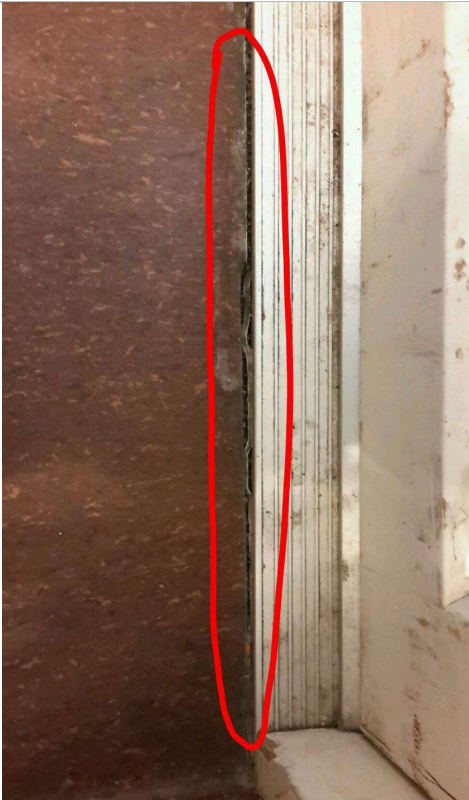
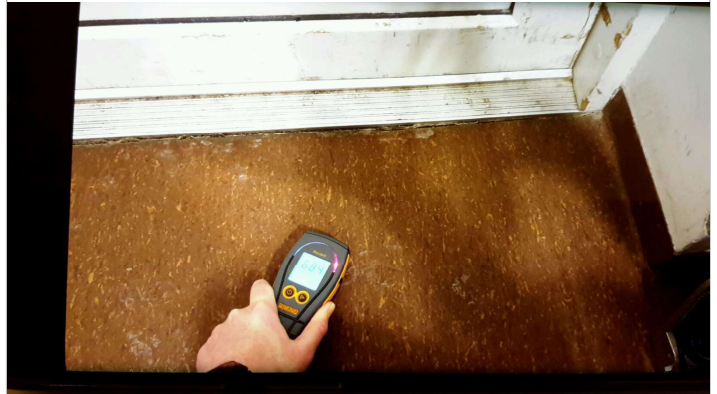
#13 Tegund: Forskráning

Bólginn dúkur og frágangi við útidyrhurð ábótavant

<input checked="" type="checkbox"/>	Hækkaður raki		Pórunn Sigurðardóttir 17-12-19, 11:01:35
<input checked="" type="checkbox"/>	Rakaummerki		Pórunn Sigurðardóttir 17-12-19, 11:01:35

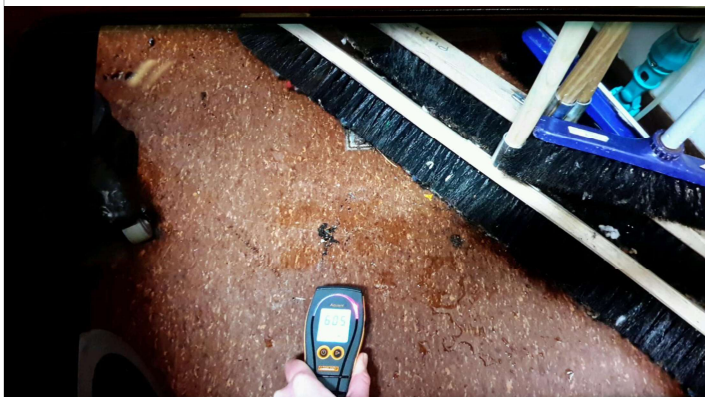
#14 Tegund: Forskráning

00 Almennar athugasemdir &gt; Rakaskimun &gt; Gólf

<input checked="" type="checkbox"/>	Hækkaður raki	Pórunn Sigurðardóttir 17-12-19, 11:09:48
-------------------------------------	---------------	---

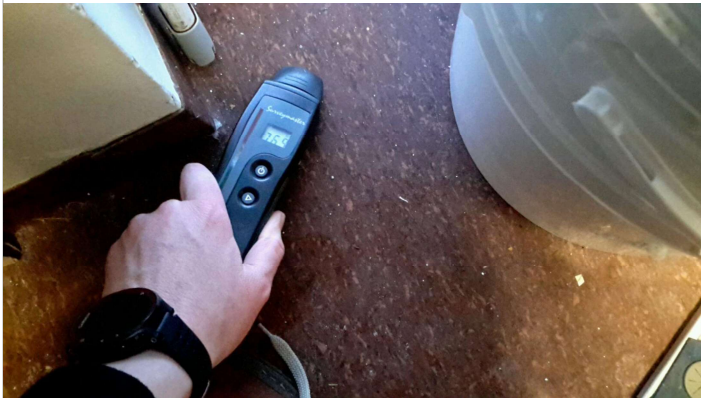
#15 Tegund: Forskráning

00 Almennar athugasemdir > Rakaskimun > Gólf

<input checked="" type="checkbox"/>	Hækkaður raki	Pórunn Sigurðardóttir 17-12-19, 11:11:55
-------------------------------------	---------------	---

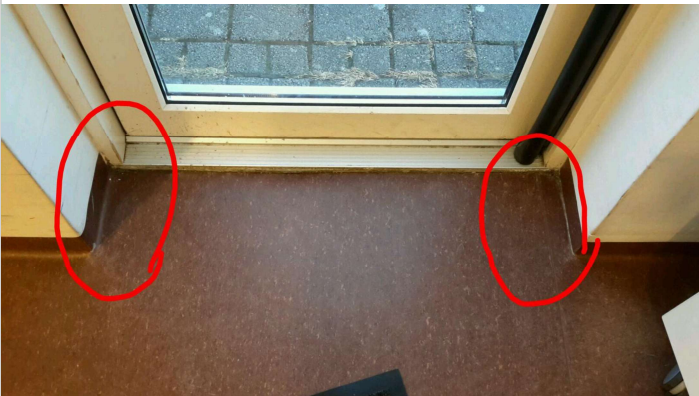
#16 Tegund: Forskráning

Laus gólfdukur sitt hvoru megin við útidyrhurð.

<input checked="" type="checkbox"/>	Rakaummerki	Pórunn Sigurðardóttir 17-12-19, 11:22:00
-------------------------------------	-------------	---

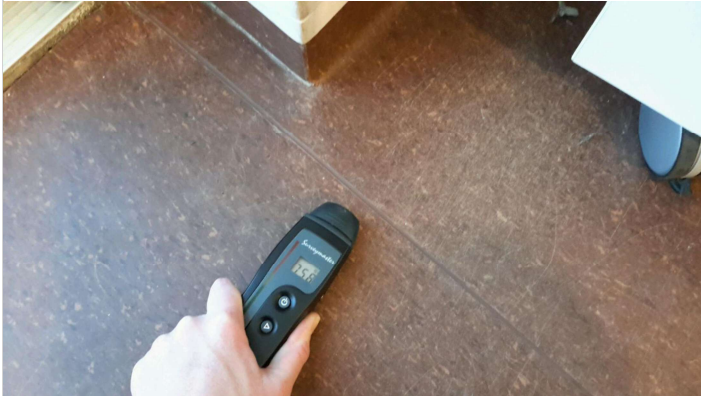
#17 Tegund: Forskráning

00 Almennar athugasemdir > Rakaskimun > Gólf

<input checked="" type="checkbox"/>	Hækkaður raki	Pórunn Sigurðardóttir 17-12-19, 11:23:48
-------------------------------------	---------------	---

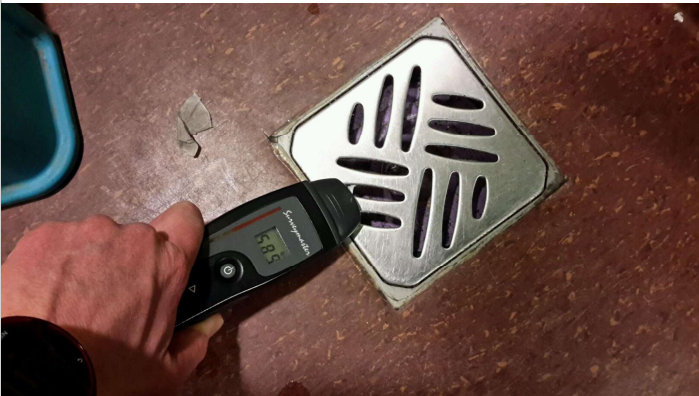
#18 Tegund: Forskráning

00 Almennar athugasemdir &gt; Rakaskimun &gt; Gólf

<input checked="" type="checkbox"/>	Hækkaður raki	Pórunn Sigurðardóttir 17-12-19, 11:29:34
-------------------------------------	---------------	---

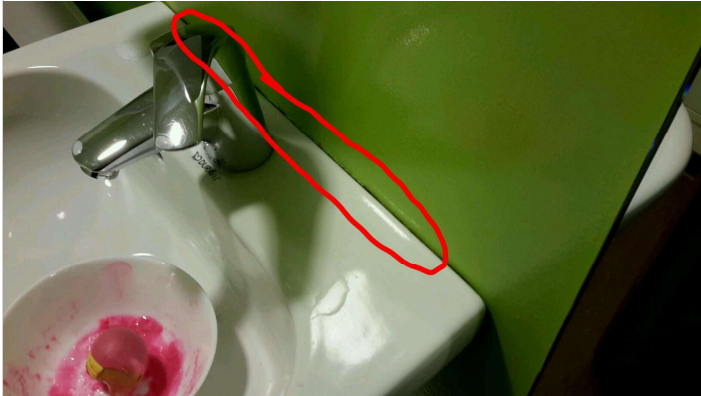
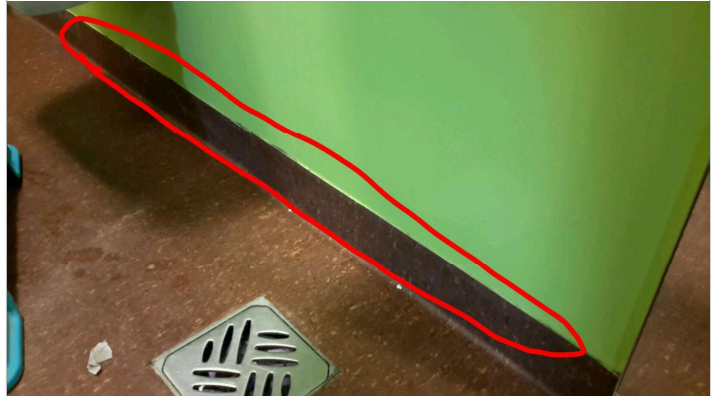
#19 Tegund: Forskráning

Ummerki um raka á veggjum

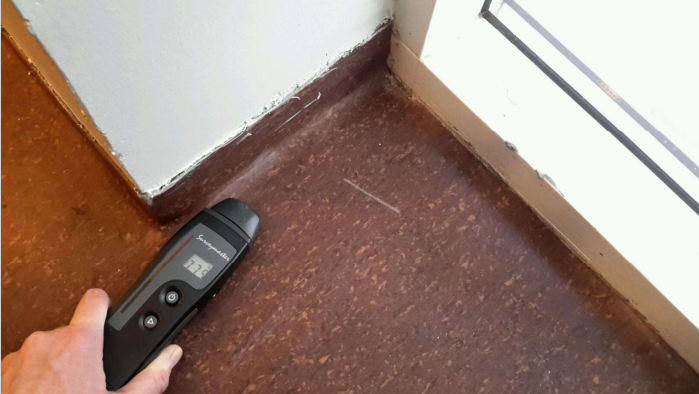
#20 Tegund: Forskráning

Hækkaður raki og bólginn gólfdukur. Nýbúið að gera við innanfrá en rakaorsök ekki greind. skemmdir aftur komnar.

Niðurstöður greiningar á efnissýni (dúkur+flögn): Stöku þræðir í holrýmum múrs a.m.k. 5mm inn. Ógreindir myglupræðir undir dúk.

<input checked="" type="checkbox"/>	Hækkaður raki		Þórunn Sigurðardóttir 17-12-19, 11:47:07
<input checked="" type="checkbox"/>	Rakaummerki		Þórunn Sigurðardóttir 17-12-19, 11:47:07

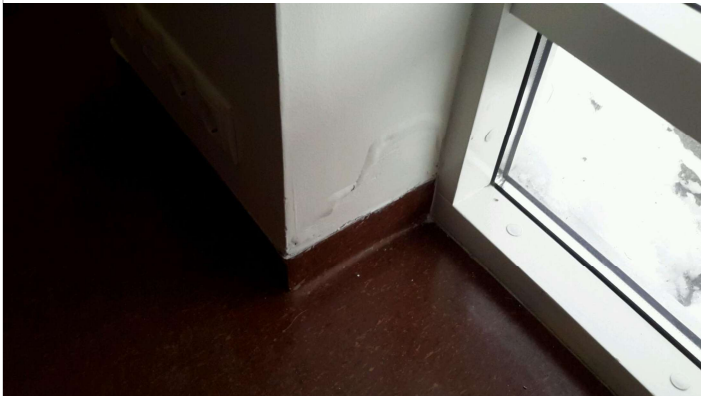
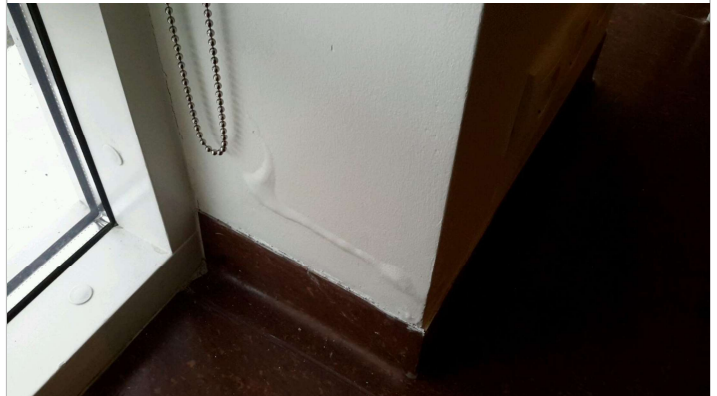
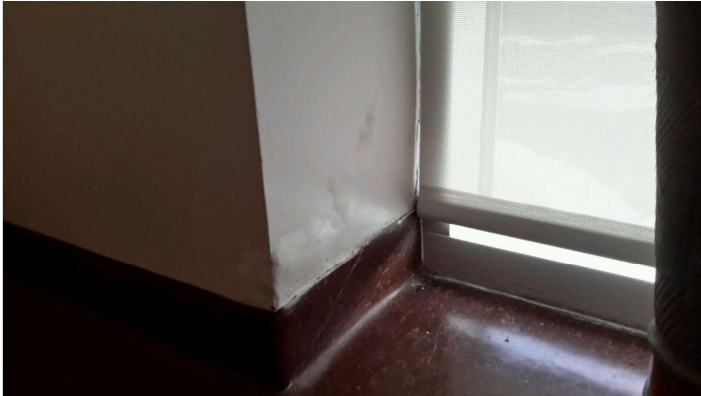
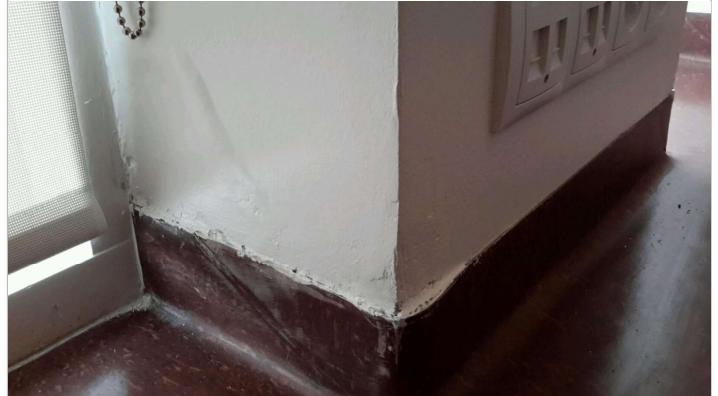
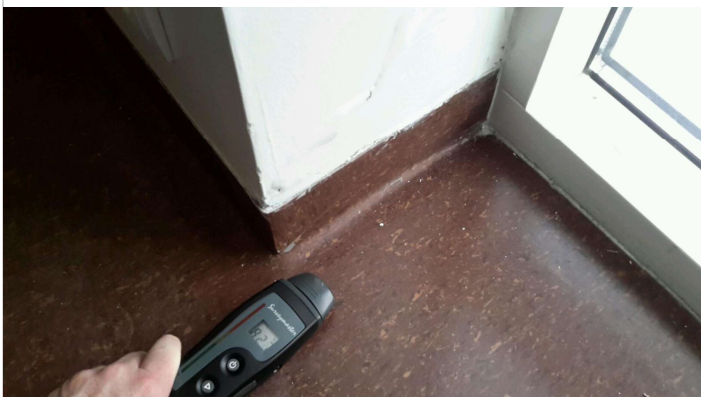
#21 Tegund: Forskráning

Hækkaður raki í gólfi og veggjum og rakabólgur á veggjum. Var sparslað og málað nýlega en sömu ummerki komin aftur.

Niðurstöður greiningar á efnissýni (dúkur+flögn): Múrkjarni lítur út fyrir að vera rakaskemmdur. Gróhirslur á yfirborði kjarna undir dúk en ekki ummerki um myglu í kjarnanum.

Niðurstöður greiningar á efnissýni (múr+málning): Stöku mygluþræðir a.m.k. 2mm inn í kjarnann.

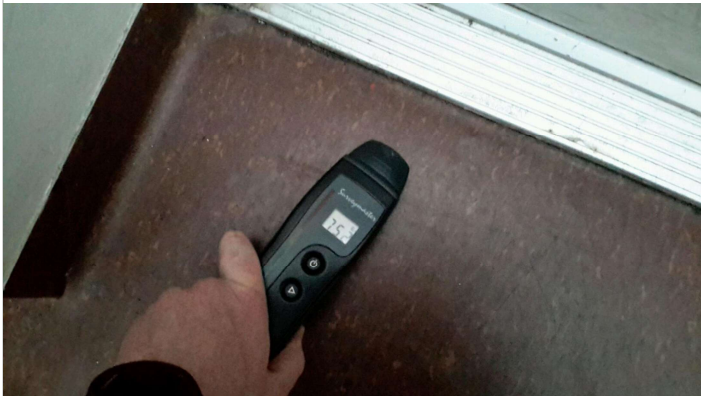
#22 Tegund: Forskráning

00 Almennar athugasemdir > Rakaskimun > Gólf

<input checked="" type="checkbox"/>	Hækkaður raki	Pórunn Sigurðardóttir 17-12-19, 12:00:14
-------------------------------------	---------------	---

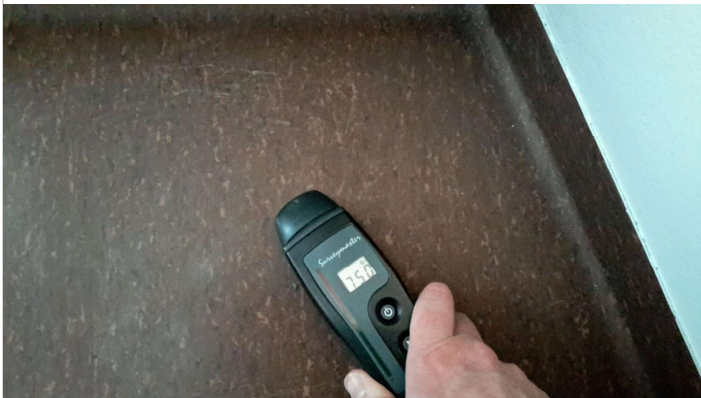
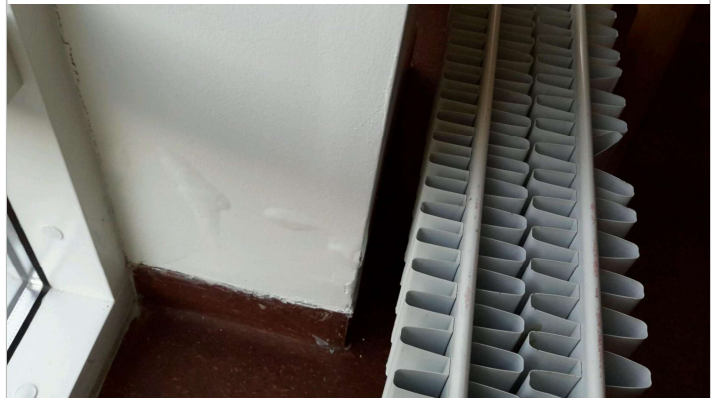
#23 Tegund: Forskráning

Hækkaður raki í gólfi og veggjum við gólf. Rakabólgur í veggjum.

Niðurstöður greiningar á efnissýni (dúkur+flögn): Mygla í múrkjarna, myglað í gegn a.m.k. 6mm inn. Myglað undir dúk, gróhirslur og gró sem líkjast tegundinni Petriella spp.

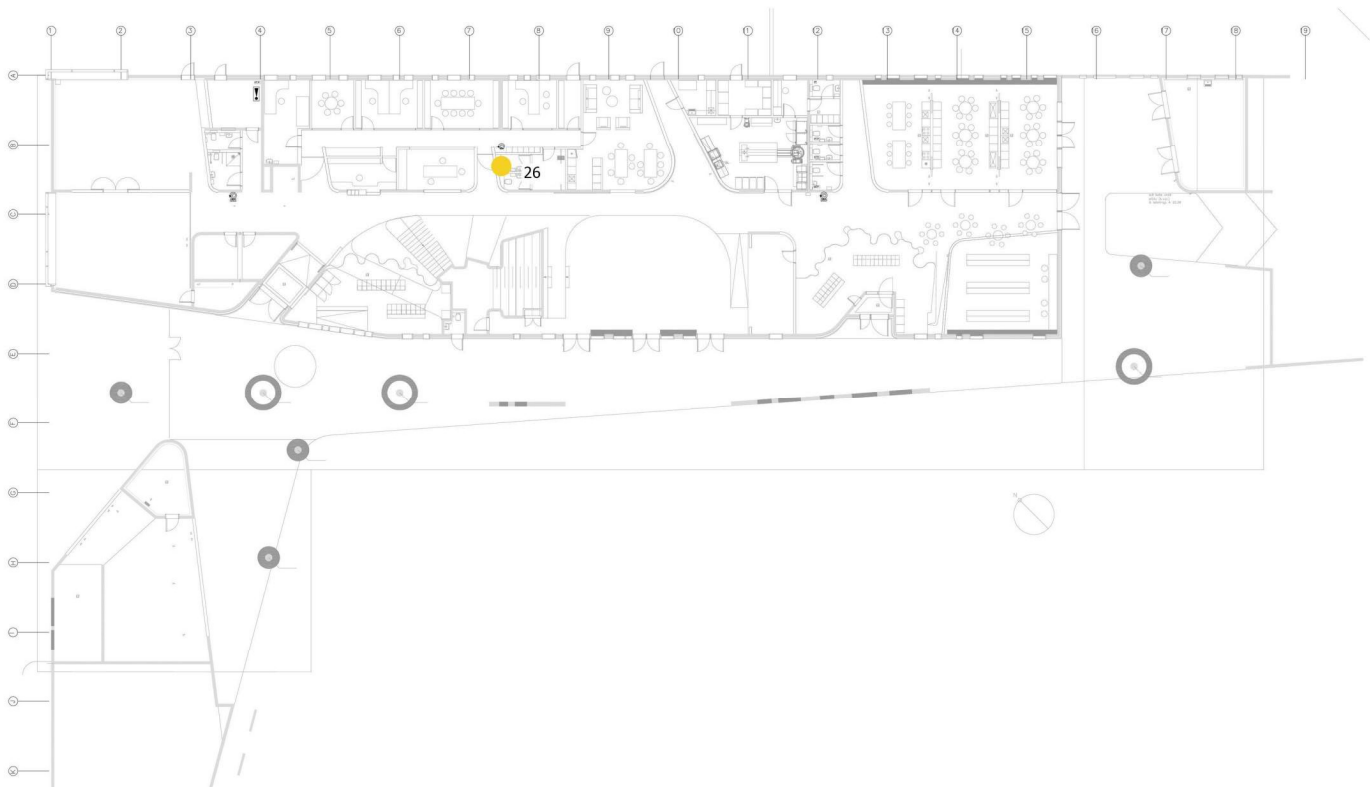
Teikna heiti: Krikaskóli 1. hæð.pdf

00 Almennar athugasemdir > Rakaskimun > Gólf

<input checked="" type="checkbox"/>	Hækkaður raki	Pórunn Sigurðardóttir 18-12-19, 09:45:20
-------------------------------------	---------------	---

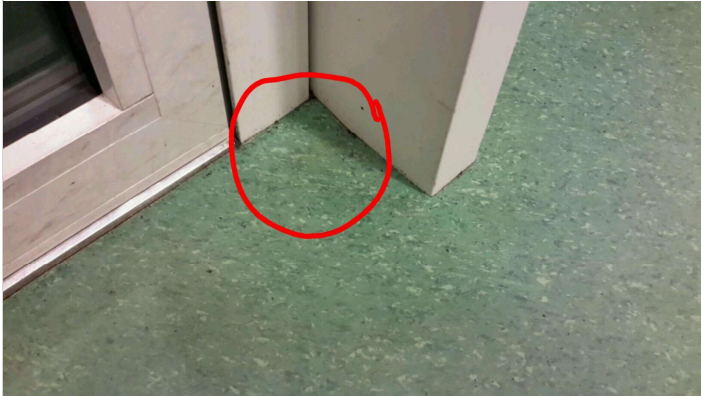
#28 Tegund: Forskráning

Laus gólfdukur

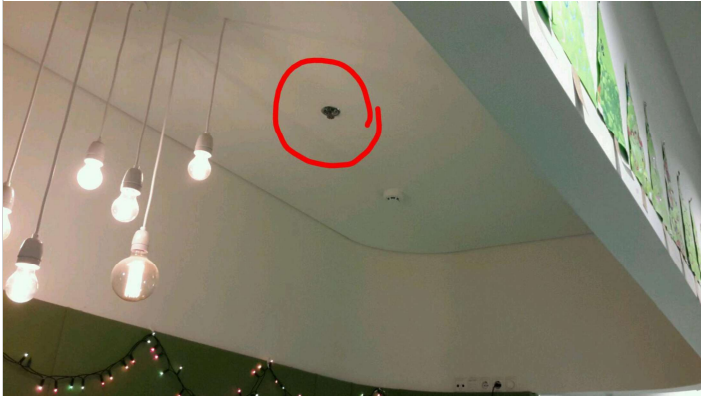
#29 Tegund: Forskráning

Lekur með sprinklerhaus í leysingaveðri.

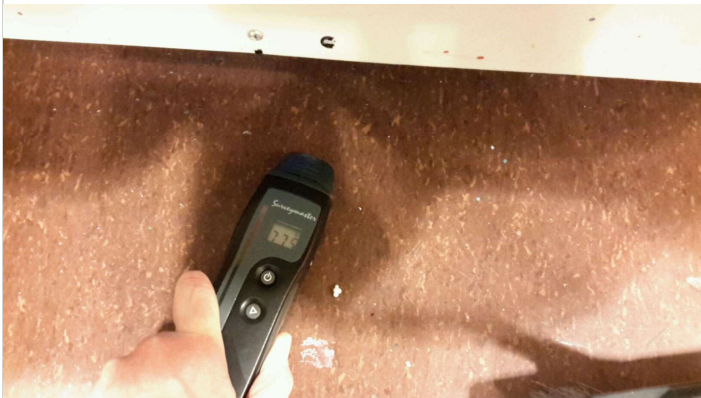
#30 Tegund: Forskráning

Niðurstöður greiningar á efnissýni (dúkur+flögn): Myglað undir dúk, kjarni myglaður a.m.k. 5mm inn.

<input checked="" type="checkbox"/>	Hækkaður raki	Pórunn Sigurðardóttir 18-12-19, 10:20:16
-------------------------------------	---------------	---

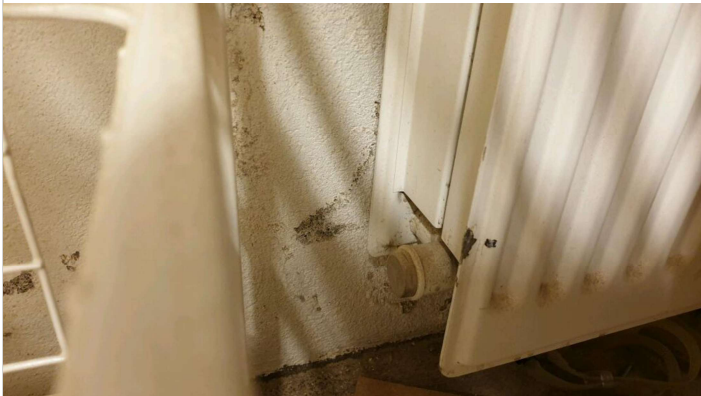
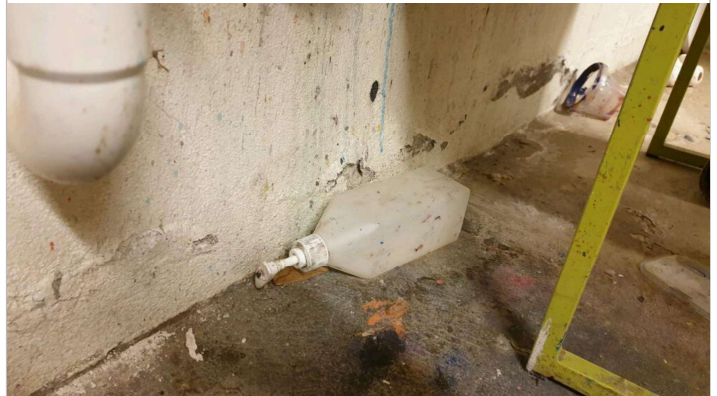
#31 Tegund: Forskráning

Hækkaður raki í steypu gólfi og á veggjum og rakaummerki á veggjum.

Ekki var hægt að skoða allt rýmið vegna margra hluta sem geymdir voru meðfram flestum útveggjum.
